ПРИЛОЖЕНИЕ 4: ОТЧЕТ ДЛЯ ПОЛОСЫ ОТВОДА

Название: фотодокументация —полоса отвода	Заказчик: кредиторы второго этапа проекта «Сахалин-2»
Объект: «Сахалин Энерджи Инвестмент Компани Лтд.»	Дата: сентябрь 2017 г.

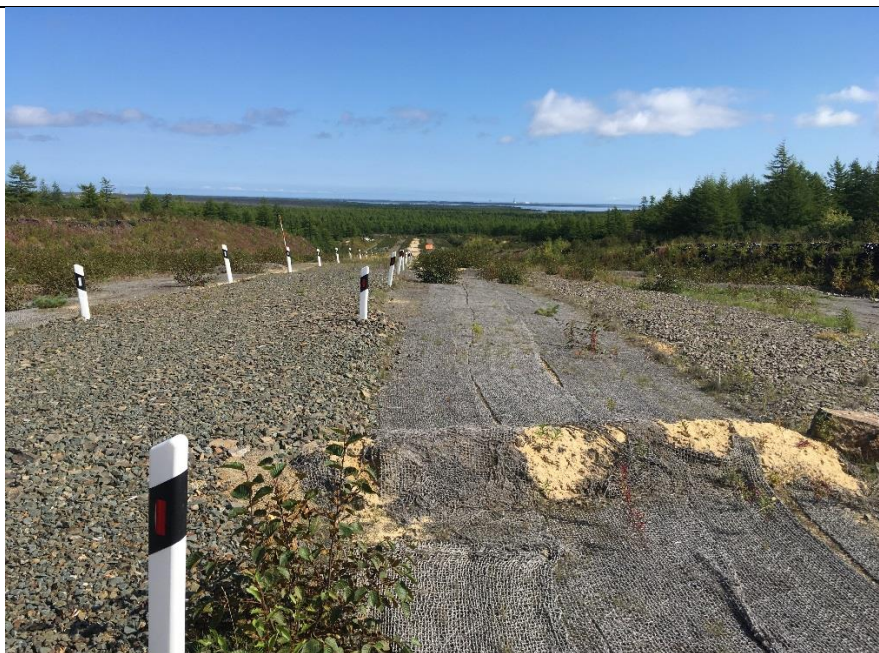
Переход имеет ряд детально спроектированных технических особенностей, призванных снизить риск сейсмических смещений, способных повредить два трубопровода. На поверхности почва преимущественно песчаная, поэтому на ней закрепились лишь редкие насаждения и трава, несмотря на посевы. Тем не менее не наблюдалось никаких признаков эрозии, и на части участка были установлены противозерозионные средства, такие как рассекатели склонов и геоджуты (Фото 1).

Фото 1. Вид со склона на восток от вершины невысокого холма, вдалеке виден залив Пильтун.

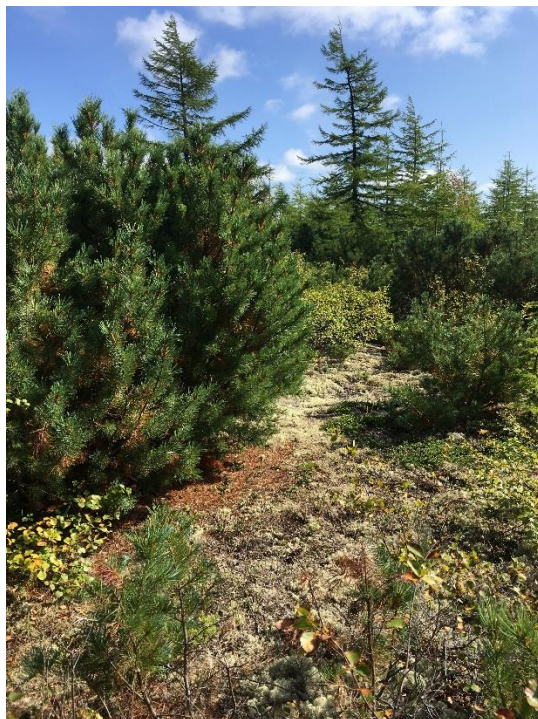
Фото 2. Редкая лесная растительность, прилегающая к ПО.

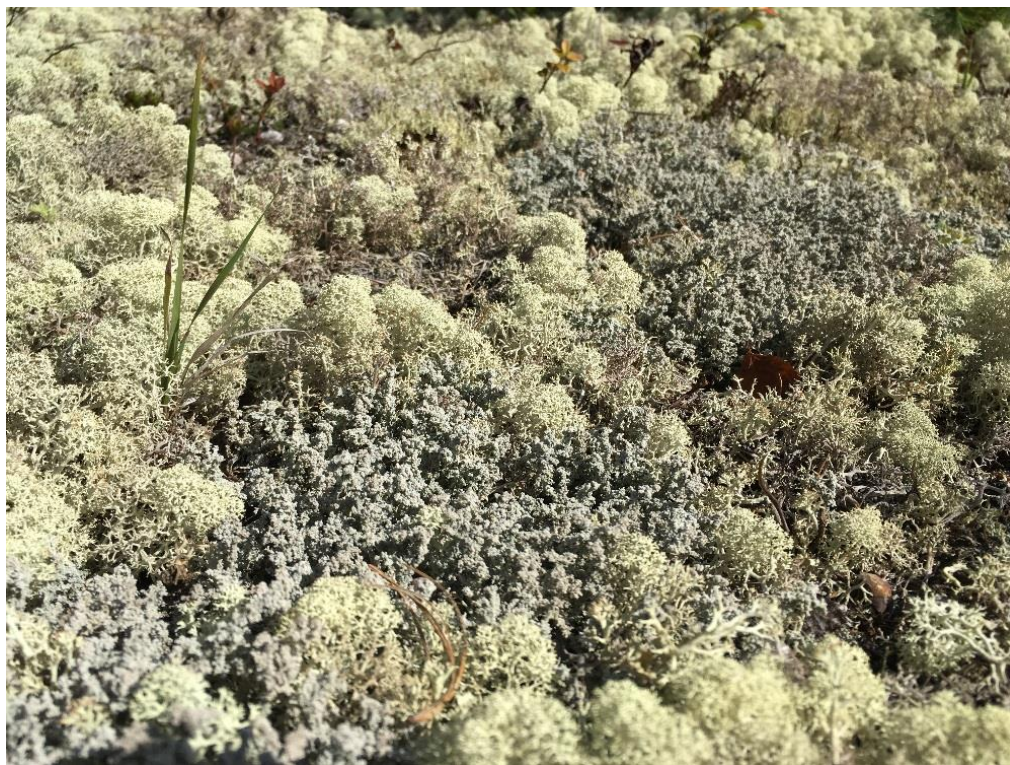
Фото 3.

Крупный план растительности лесной подстилки, прилегающей к ПО (травянистый покров), на котором виден лишайниковый покров.

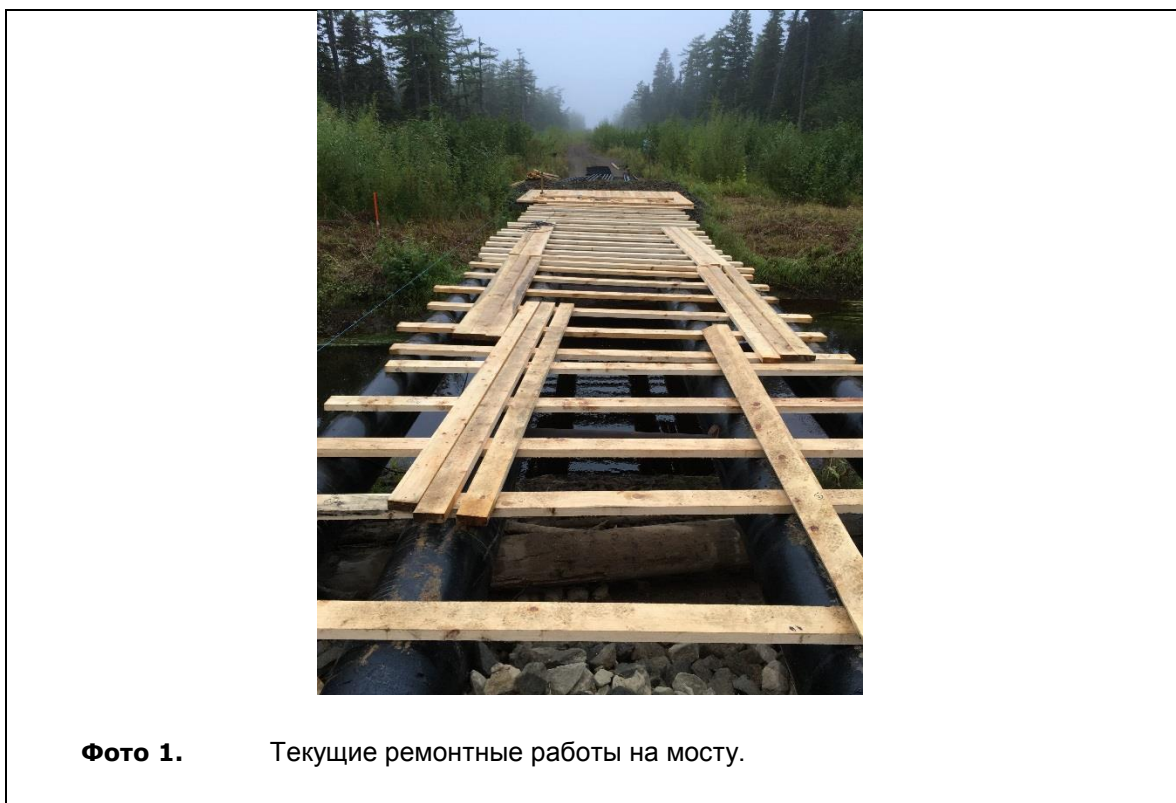
Мы кратковременно посетили КП 154 для инспекции ремонтных работ на мосту. Стальные несущие конструкции обычно используются компанией «Сахалин Энерджи» для сооружения переходов через реки, обеспечивающих доступ к территории ПО. Стальные опоры покрыты настилом из деревянных досок, которые требуют периодической замены из-за гниения или повреждений.

Фото 1. Текущие ремонтные работы на мосту.

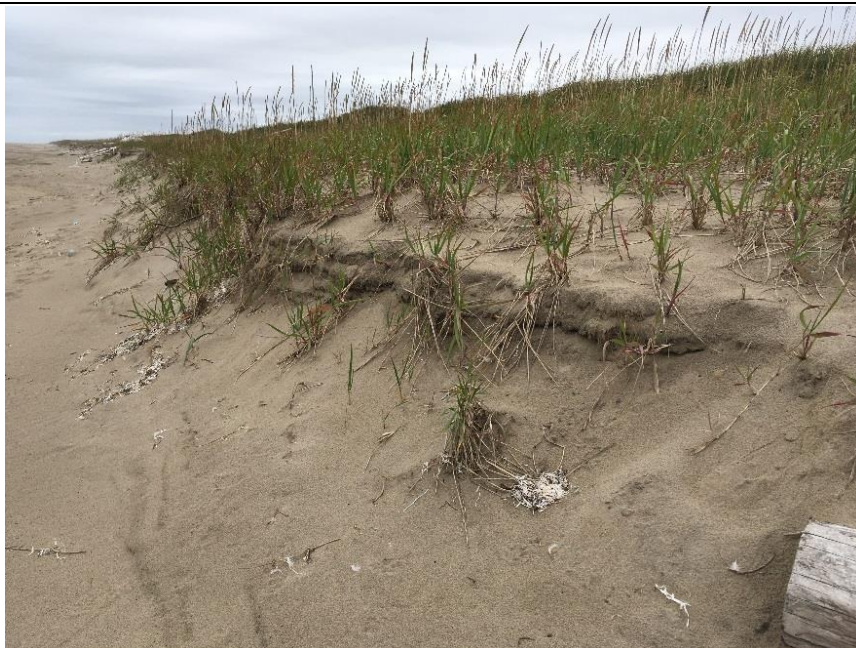
Фото 1.

Растительность в окрестностях ПО была повреждена рыбаками, которые ездят от подъездной дороги временного причального сооружения к незаконно установленному лагерю, расположенному южнее. Также в непосредственной близости к ПО расположен заброшенный рыбацкий лагерь, где находятся остатки временного убежища, мусора и гусеничного экскаватора. Для предотвращения ущерба, вызванного таким вынужденным вторжением, требуется более эффективная защита и контроль доступа к подъездной дороге временного причального сооружения.

На участке берегового примыкания видна восстановленная растительность «желтых» дюн и колея, оставленная рыбаками, промысляющими незаконным выловом.

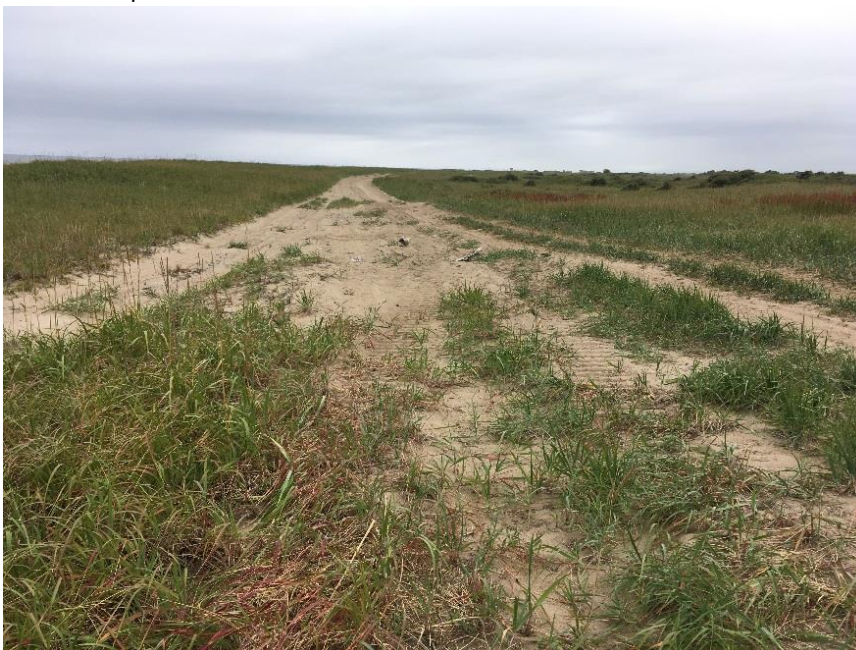
Фото 2.

На участке берегового примыкания видна восстановленная растительность «желтых» дюн и колея, оставленная рыбаками, промысляющими незаконным выловом.

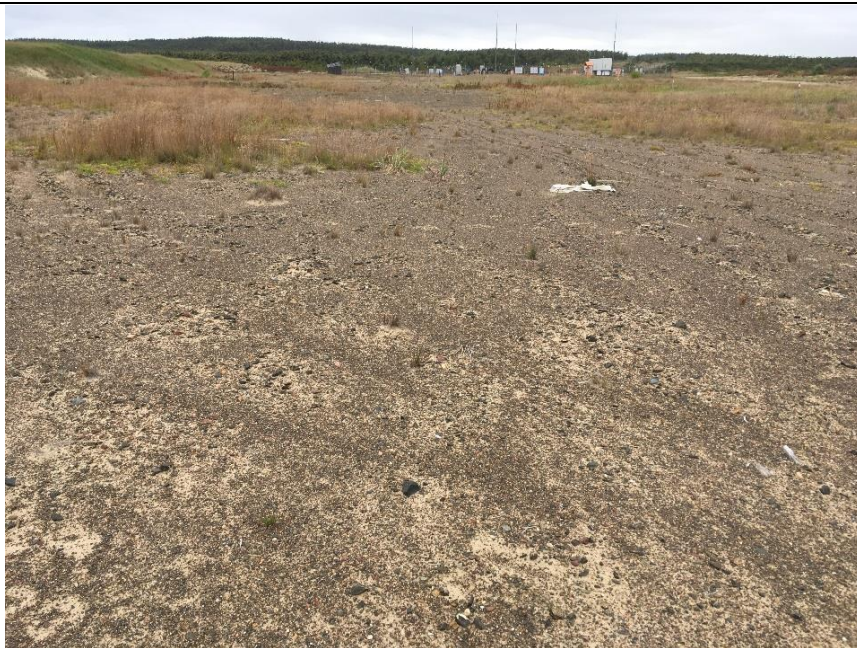
Растительность «желтых» дюн в зоне ПО хорошо восстановилась. Песчаный тростник может быстро разрастаться через рост корневища и распространился вглубь острова на нарушенные почвы. При этом растительность «серых» дюн в зоне ПО не восстановилась (Фото 3). Похоже, что в зоне ПО был уничтожен очень уязвимый слой почвы с небольшим содержанием органических веществ и запасом семян. Засеянные в этой зоне виды трав приживаются с трудом, учитывая высокое содержание песка в подпочвенном слое. Вероятно, потребуется дополнительное вмешательство специалистов для восстановления растительности в этой зоне, включая сбор семян и выращивание растений в питомниках с целью пересадки.

Фото 3. На ПО между точкой берегового примыкания и первым крановым узлом отсутствует дюнная растительность.

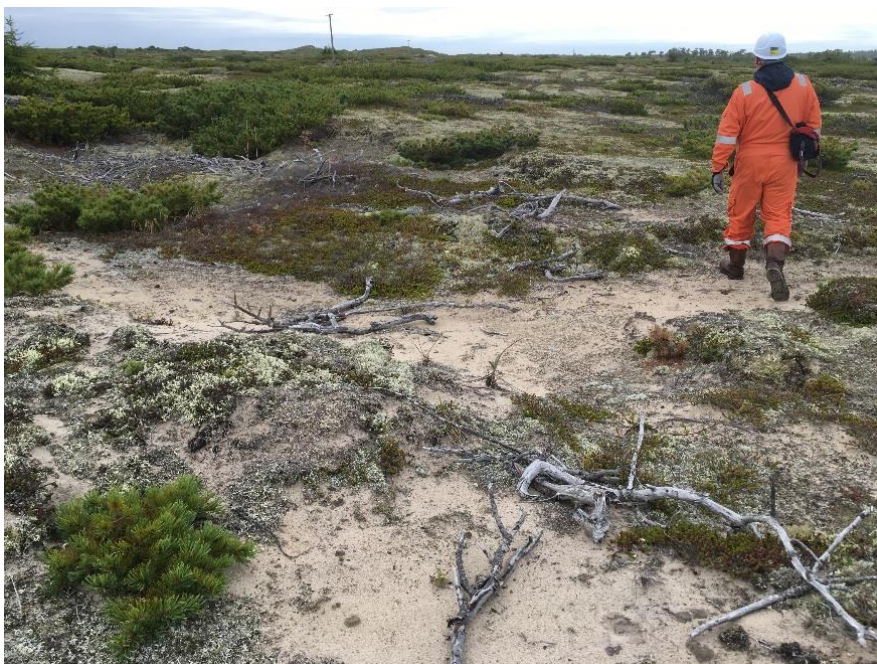
Фото 4. Зрелая растительность «серых» дюн, прилегающих к ПО.

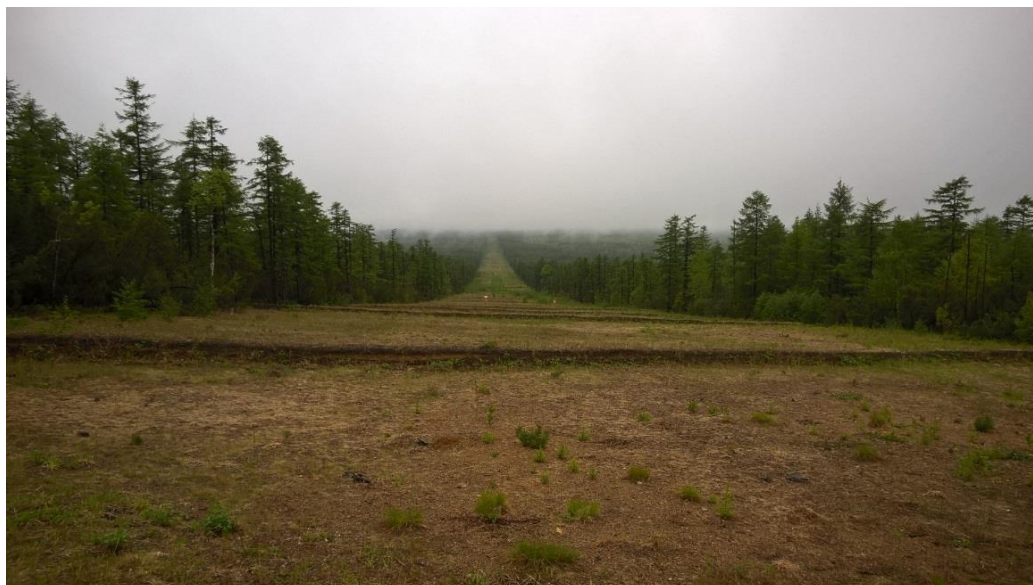
Фото 1. Июнь 2016 г.

Песчаные склоны показали значительное улучшение растительного покрова с июня 2016 года (сравните Фото 1 и 2). Высеянная смесь семян трав и бобовых культур хорошо прижилась, вероятно, благодаря способности бобовых закреплять азот в естественно бедной почве. Растительность в зоне ПО поможет предотвратить эрозию почвы, но не соответствует естественной растительности лесной подстилки по обе стороны от ПО (Фото 3). Отчасти это, вероятно, связано с потерей или смешиванием очень тонкого верхнего слоя почвы вместе с его запасом семян во время строительства. Могут потребоваться десятилетия для восстановления в пределах ПО более естественной растительности лесной подстилки по мере созревания почвенного разреза и распространения семян с краев участка.

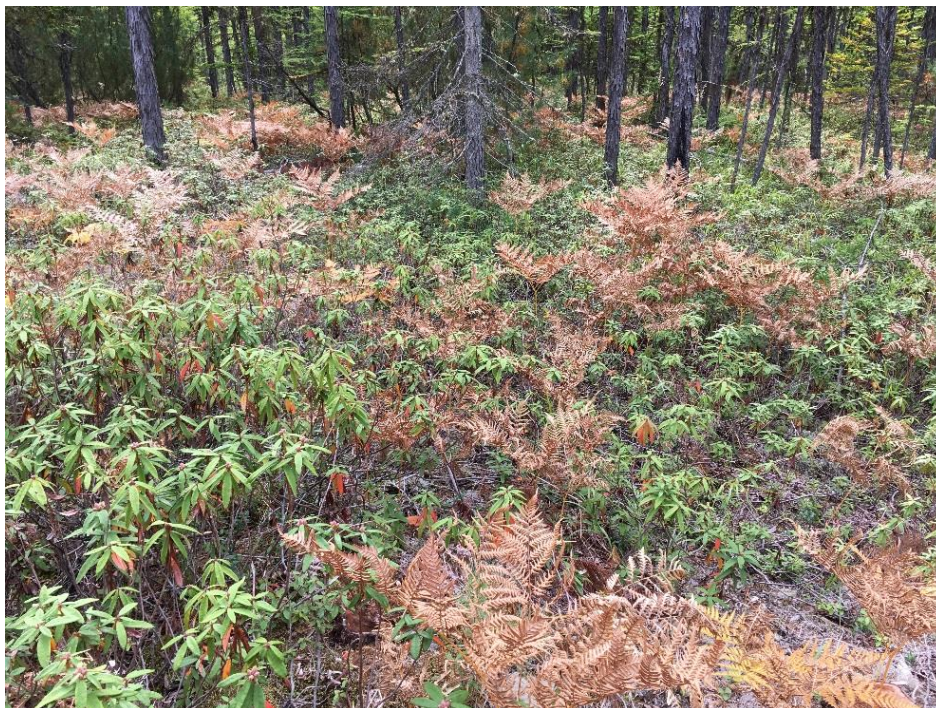
Фото 3. Растительность лесной подстилки, прилегающей к ПО.

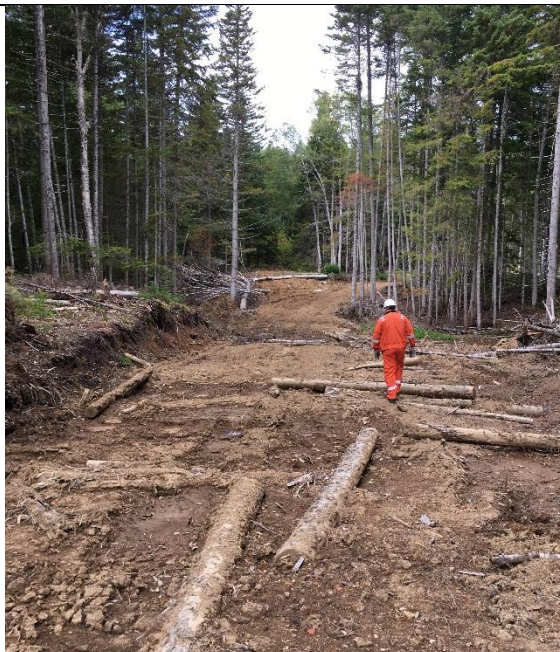
Во время проверки ПО аудитор посетил предполагаемую площадку НКС-3. От ПО к предполагаемой площадке через лес была расчищена новая подъездная дорога (Фото 1). Дорога не покрыта щебнем и состоит из разрыхленной почвы, что ограничивает доступ автотранспорта к предполагаемой площадке. Эта дорога пересекает несколько небольших ручьев, для которых под ней пока не проложены водопропускные трубы.

Фото 1. Недавно проложенная подъездная дорога к НКС-3.

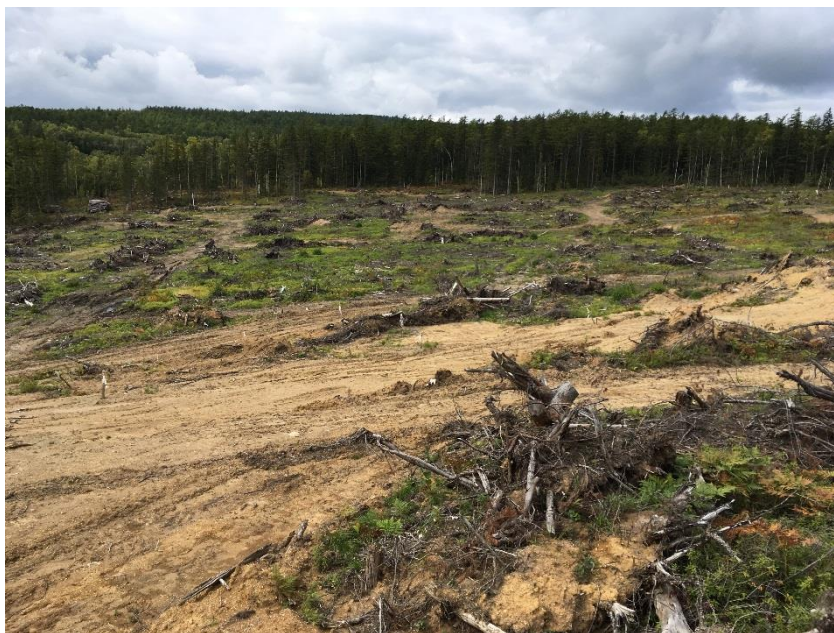
Также на предполагаемой площадке НКС-3 древесный покров был вырублен, и древесина в настоящее время сложена здесь же. В зоне лесосеки все еще не убраны обрубки деревьев и до сих пор повсюду сохранились фрагменты растительности лесной подстилки (Фото 2).

Фото 2. Вид предполагаемой площадки НКС-3.

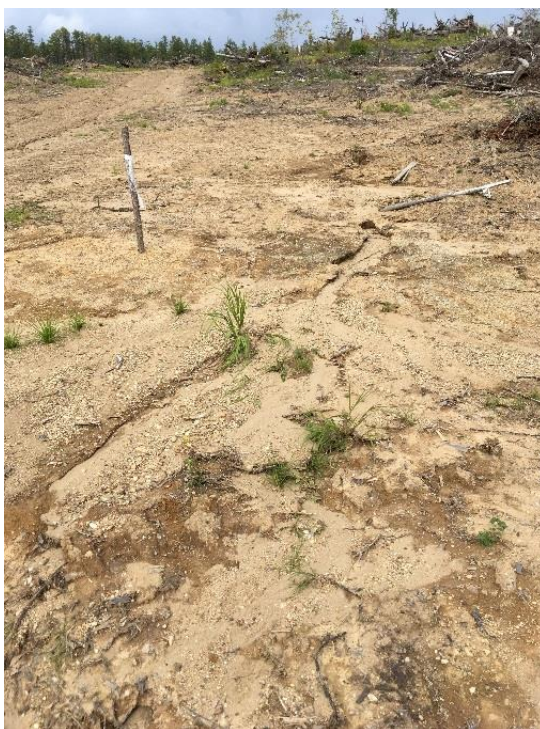
Однако передвижение транспортных средств и другие лесохозяйственные операции уничтожили растительный покров во многих участках, обнажив почву. Предполагаемая площадка НКС-3 расположена на относительно крутом склоне, и уже имеются признаки эрозии почвы (Фото 3). Сток осадков представляет значительный риск для соседних сохранившихся лесных мест обитания и близлежащих водных путей, если не будет разработан надежный план мониторинга и контроля. Этот риск многократно возрастет во время строительства, поскольку на большом участке потребуется значительная выемка грунта и засыпка склона для выравнивания площадки.

Фото 3. Эрозия почвы на расчищенной площадке для НКС-3.

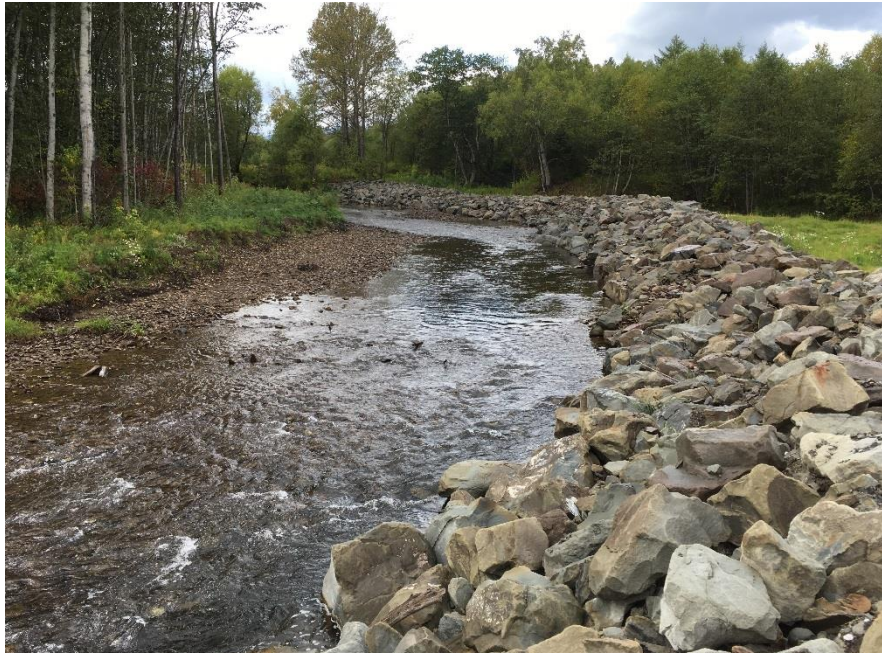
На одном берегу реки, который подвергся эрозии, была сделана каменная наброска (Фото 1). Наброска была сооружена вдоль берега по обе стороны от ПО, чтобы защитить всю протяженность берега, подверженного эрозии. Как выяснилось в процессе обсуждений с персоналом «Сахалин Энерджи», процесс получения разрешений на работы за пределами ПО сравнительно сложный и длительный. Насколько известно, работы по восстановлению русла реки выполняются в зимние периоды, когда уровень воды низкий и не происходит нерест лосося.

Фото 1. Каменная наброска для защиты от эрозии.

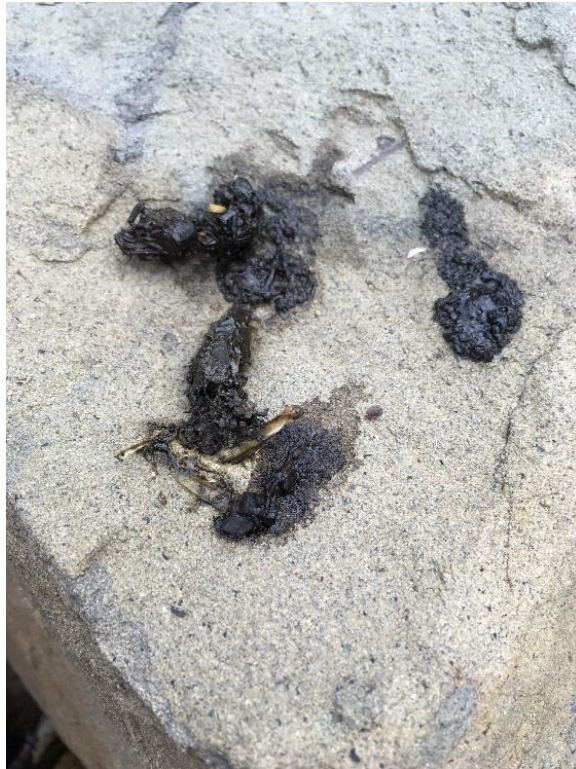
На одном из валунов наброски были замечены экскременты выдры (Фото 2). Если в наброске присутствуют большие щели, выдры могут использовать их в качестве нор.

Фото 2. Экскременты выдры на одном из камней наброски.

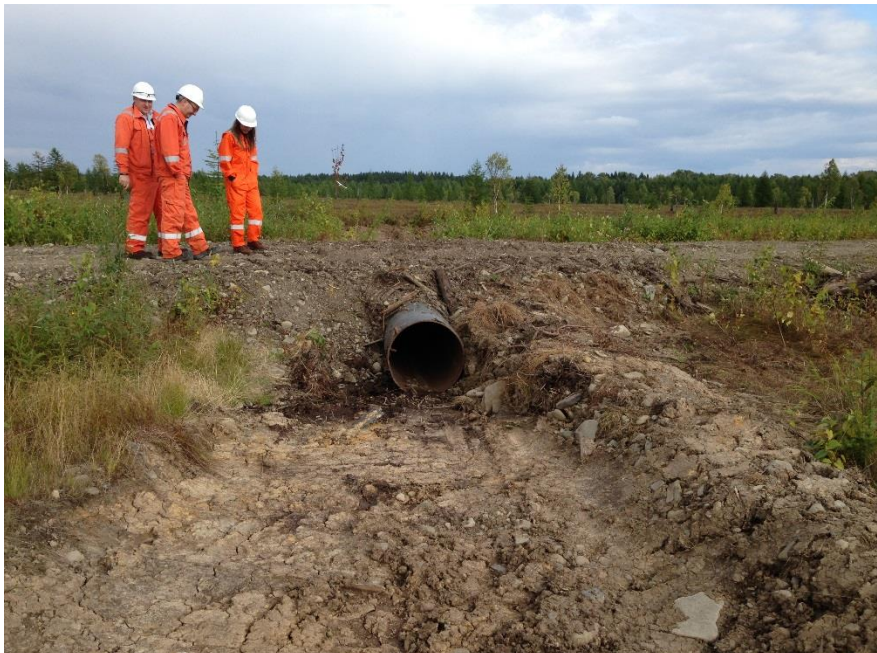
Со времени последнего посещения НКООС в целях мониторинга в июне 2016 года вдоль ПО были установлены дополнительные водопропускные трубы, в соответствии с рекомендациями в предыдущем Отчете о посещении в целях мониторинга (Фото 1). Кроме того, были сделаны неглубокие канавы и низкое обвалование, чтобы направлять поток перед водопропускными трубами и после них. К сожалению, посещение в целях мониторинга пришлось на период незначительных осадков, и для оценки эффективности недавно проделанных работ не хватало воды.

Фото 1. Новая водопропускная труба.

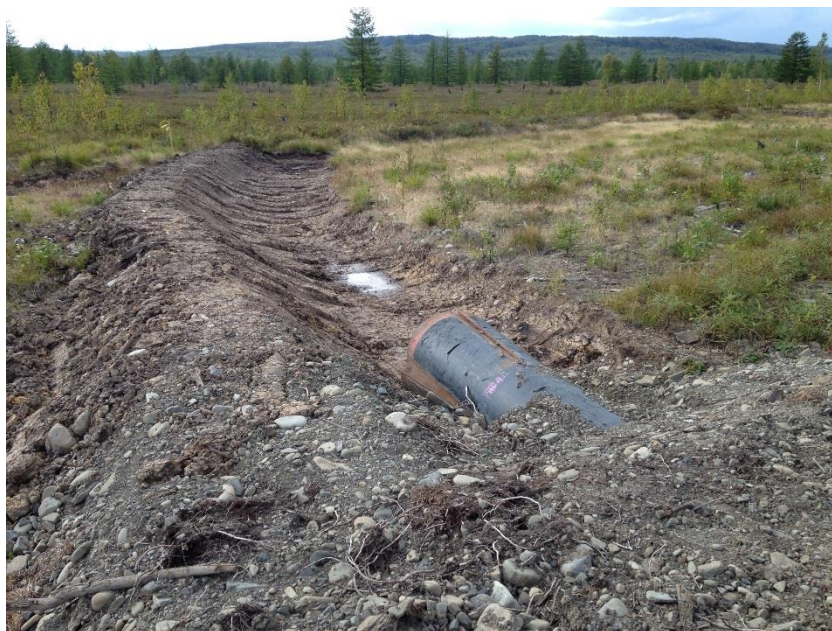
Фото 2. Новая водопропускная труба, низкое обвалование и неглубокая канава.

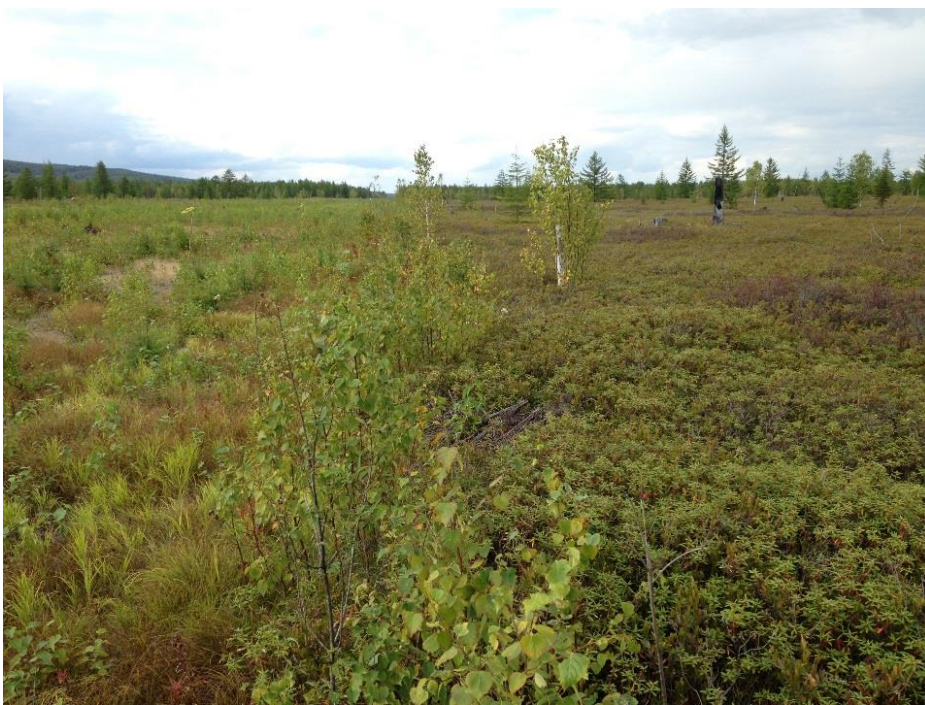
Растительное покрытие в зоне ПО продолжает развиваться и теперь обеспечивает достаточную защиту от эрозии. Однако на восстановление водно-болотной растительности до состояния, которое было до начала строительства, может уйти несколько десятилетий. На Фото 3 показан резкий контраст между ПО и прилегающей водно-болотной растительностью. Сравнительное исследование почвенных условий двух зон выявило вероятный ограничивающий фактор: естественная водно-болотная растительность произрастает на глубоком слое почвы из неразложившегося мха и торфа

Фото 3. ПО имеет хорошее растительное покрытие (слева), но контрастирует со зрелой болотной растительностью (справа).

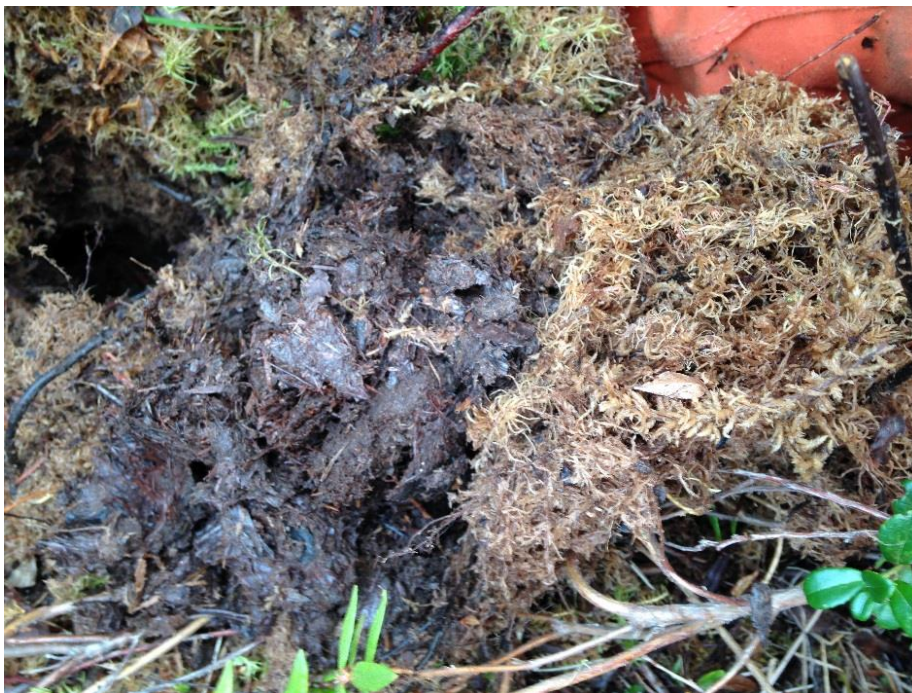
Фото 4. Почва из неразложившегося мха и торфа в зрелых водно-болотных угодьях, прилегающих к ПО.

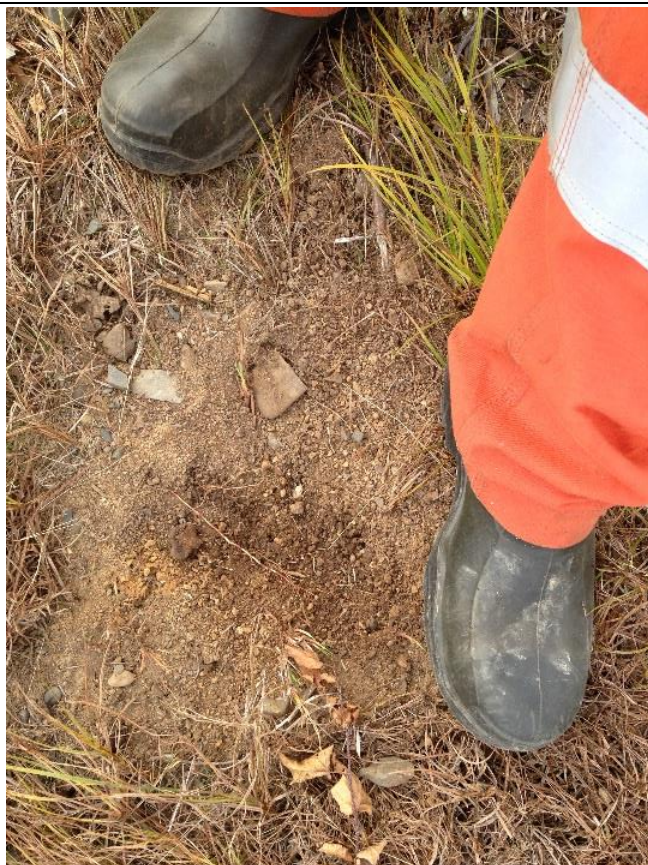
Фото 5.

(Фото 4). Во время строительства эта органическая почва была уничтожена в зоне ПО, которая теперь состоит из минеральной подпочвы без органического слоя (Фото 5). По мере восстановления первоначального состояния в зоне ПО необходимо продолжить постоянный мониторинг уровня воды на водно-болотных угодьях по обе стороны ПО, поддерживая водное сообщество и эффективное движение воды до такой степени, чтобы ни одна из сторон не была иссушена. В долгосрочной перспективе это привело бы к высыханию и потере торфяных почв и потенциальному изменению растительности на гораздо большей площади.

Слой почвы в зоне ПО — отсутствует поверхностный органический торфяной слой.

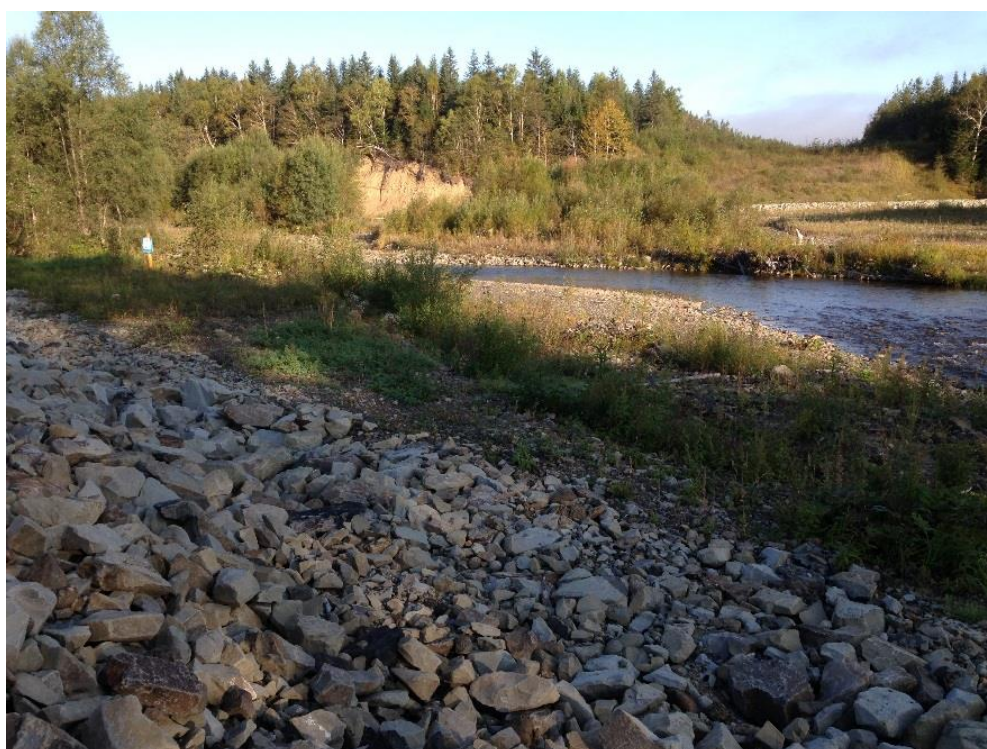
Каменная наброска была сооружена по обе стороны реки в районе перехода через реку № 2, поскольку оба берега подвергались эрозии. В частности, разрушался крутой берег к западу от ПО (показан на Фото 1), создавая риск размыва трубопроводов, которые заглублены всего на 1,5 м в точках перехода через реку. Это потребовало сооружения наброски за пределами ПО.

Фото 1. Переход через реку № 2 с каменной наброской по обе стороны реки.

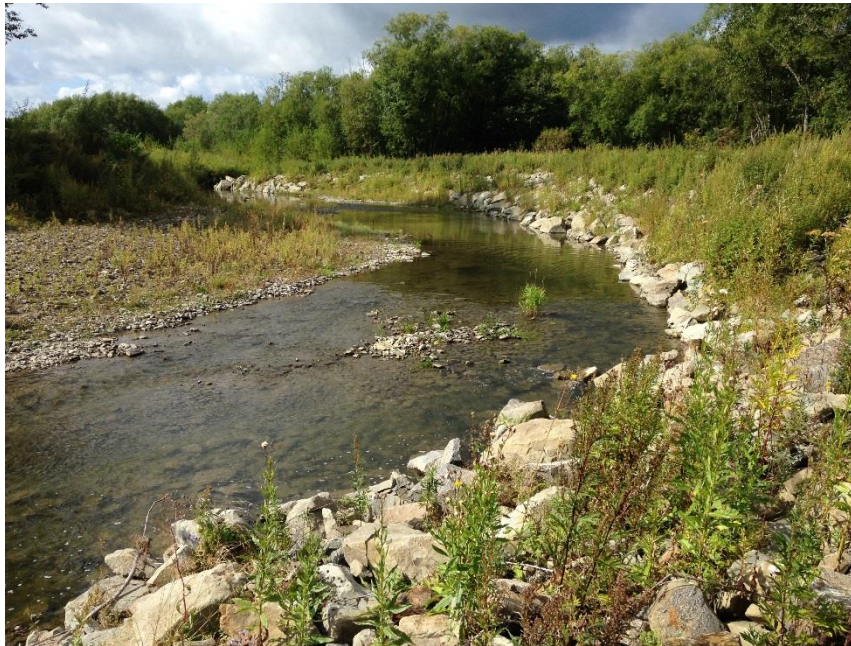
Река Нитуй — быстрый поток с ветвящимся руслом, которое из года в год меняется. Это создало серьезные трудности для «Сахалин Энерджи», так как для защиты берегов от эрозии приходилось в течение нескольких лет сооружать каменную наброску. Там, где четыре года назад была сделана наброска, щели между камнями заросли растительностью и стали выглядеть более естественно (Фото 1). Не наблюдалось никаких признаков повреждения наброски высокими потоками воды.

Фото 1. В щелях укрепления из камней, сделанного 4 года назад, виден хороший рост растительности

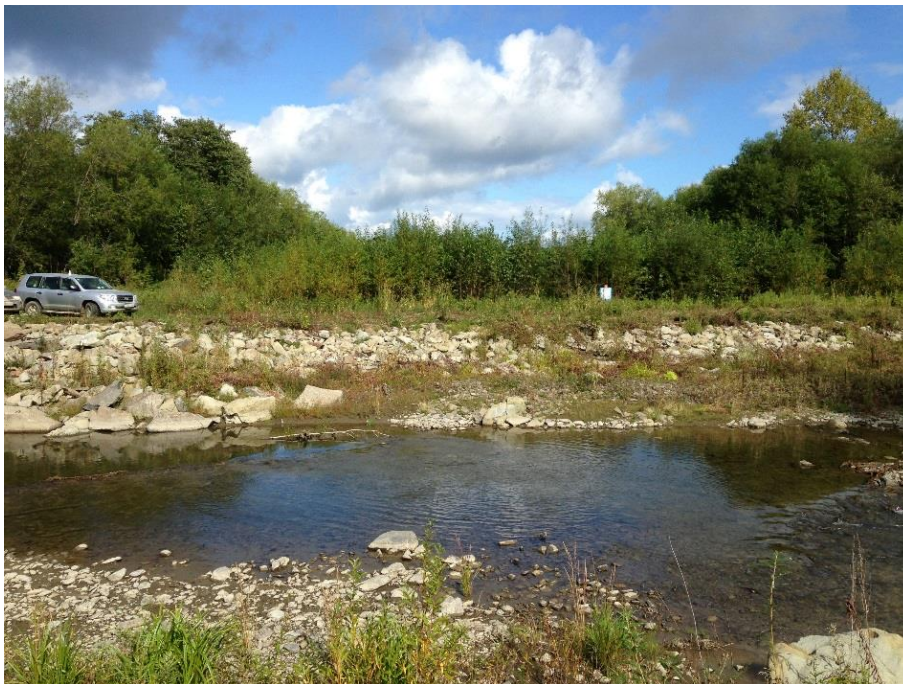
Ветвящийся характер русла реки и каменная наброска вдоль берегов создает трудности в доступе бригады по расчистке деревьев к зоне ПО. Один осмотренный участок был недавно расчищен, тогда как участок к северу от реки, по-видимому, нуждается в расчистке (Фото 2).

Фото 2. Растущие деревья в зоне ПО требуют расчистки

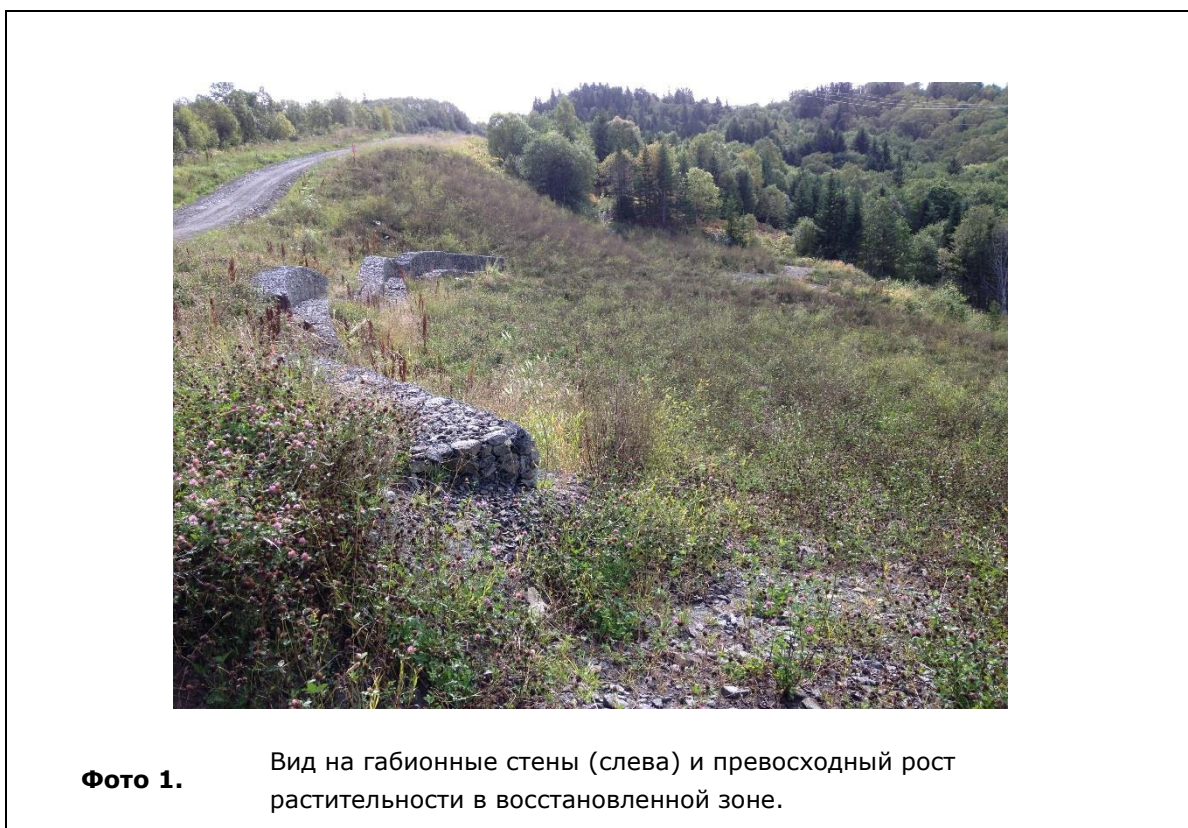
На этом оползне были проверены ремонтные работы. Ремонт включал сооружение заполненных камнем габионных стен в сочетании с обширной сетью дренажей, предотвращающих скопление воды. Замещенная почва склона была заново засеяна, и растительность очень хорошо прижилась (Фото 1). Насколько известно, «Сахалин Энерджи» придерживается упреждающего подхода к мониторингу в районах, подверженных оползням, стараясь оценить необходимость профилактических работ с целью уменьшить оползни в будущем и капитальных инженерных работ для восстановления повреждений.

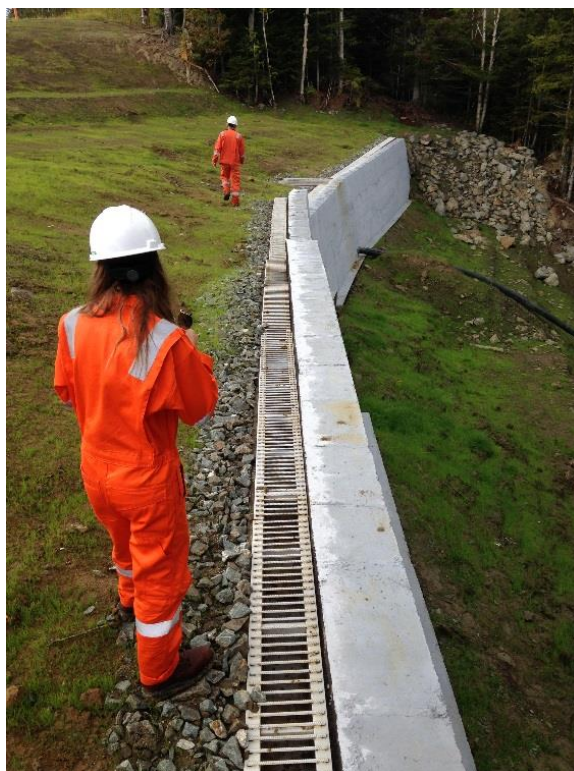
Фото 1.

Восстановление склона после оползня в этом месте представляло значительные инженерные трудности. Оно предполагало использование железобетонных свай для укрепления большой подпорной стенки. Установлены подземные водостоки, вода из которых собирается в одном месте и удаляется через трубу, лежащую на земле (Фото 1). Работы были завершены недавно, и вновь засеянная поверхность пока еще не заросла.

Вид на железобетонную подпорную стену, выходную дренажную трубу и недавно засеянную поверхность почвы.

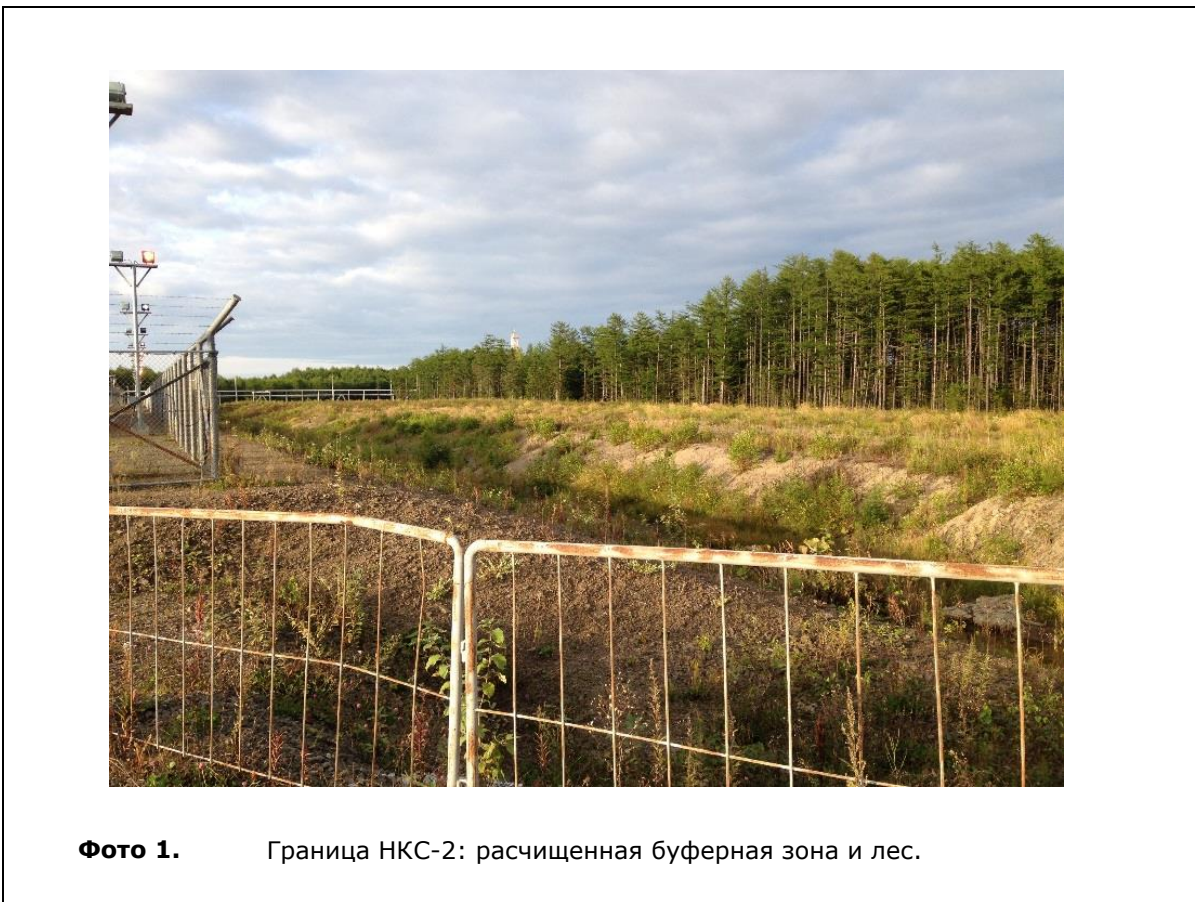
В ходе проверки ПО мы кратковременно посетили НКС-2. Насколько известно, в рамках проекта строительства третьей технологической линии СПГ в пределах существующей зоны воздействия будет построена дополнительная установка. Площадка НКС-2 расположена на ранее вырубленном участке леса, и предполагается, что основные работы на НКС-2 в рамках проекта строительства третьей технологической линии СПГ не потребуют дополнительной расчистки деревьев (Фото 1).

Фото 1. Граница НКС-2: расчищенная буферная зона и лес.

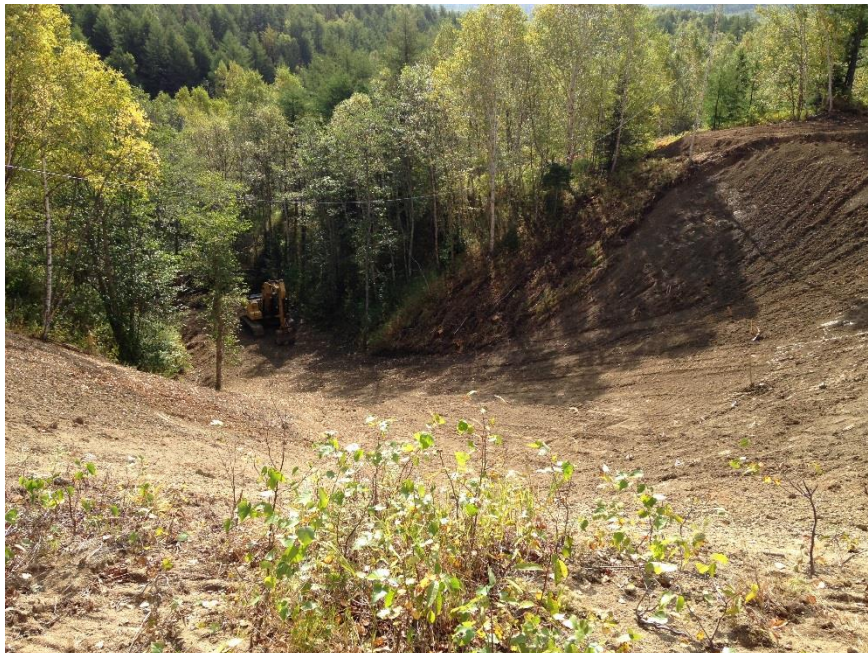
На момент посещения, насколько мы поняли, было завершено восстановление профиля склона (Фото 1) в рамках подготовки к установке поверхностных сеток и грунтовых якорей. Эта зона еще не была повторно засеяна из-за продолжающегося строительства.

Фото 1. Восстановленный профиль склона — все готово к установке сетки.

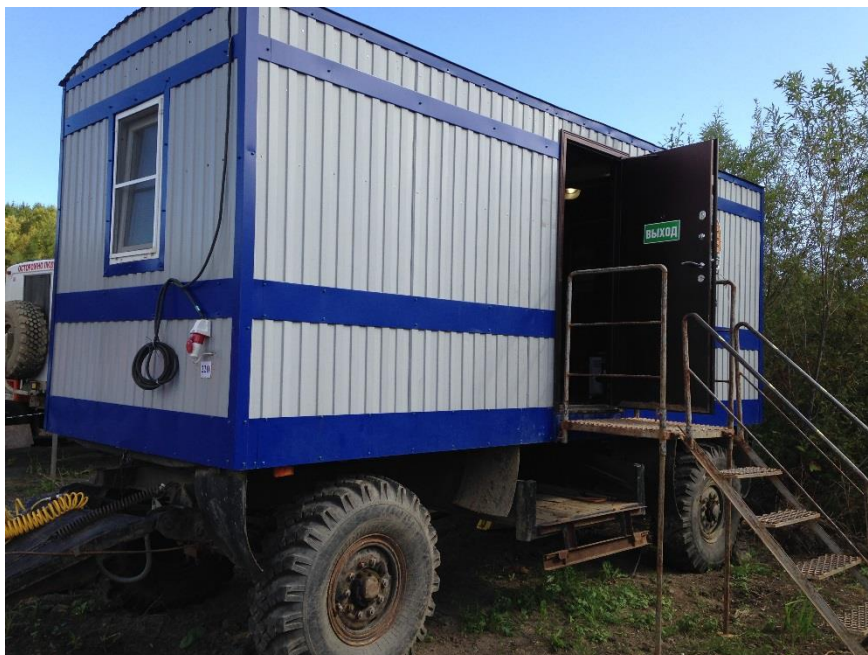
Состоялось посещение и очень беглый осмотр временного поселка строителей подрядчика (Фото 1). По внешним признакам временный поселок находился в хорошем состоянии, были очевидны меры по охране окружающей среды, включая поддон для локализации разливов для генератора, мусорные контейнеры, а также специальный резервуар для сбора канализационных и сточных вод для их последующего удаления. Один из замеченных недостатков заключался в том, что лагерь был разбит на ранее существовавшей площадке складирования, которая затем использовалась третьими лицами в качестве стихийной свалки. Эти незаконно выброшенные отходы были сдвинуты в сторону и попали в насыпной грунт, использованный для установки временного лагеря. Насколько известно, «Сахалин Энерджи» планирует удалить и утилизировать эти отходы, когда лагерь будет выведен из эксплуатации после завершения ближайших строительных работ.

Фото 2. Жилой объект временного рабочего поселка подрядчика по строительству.

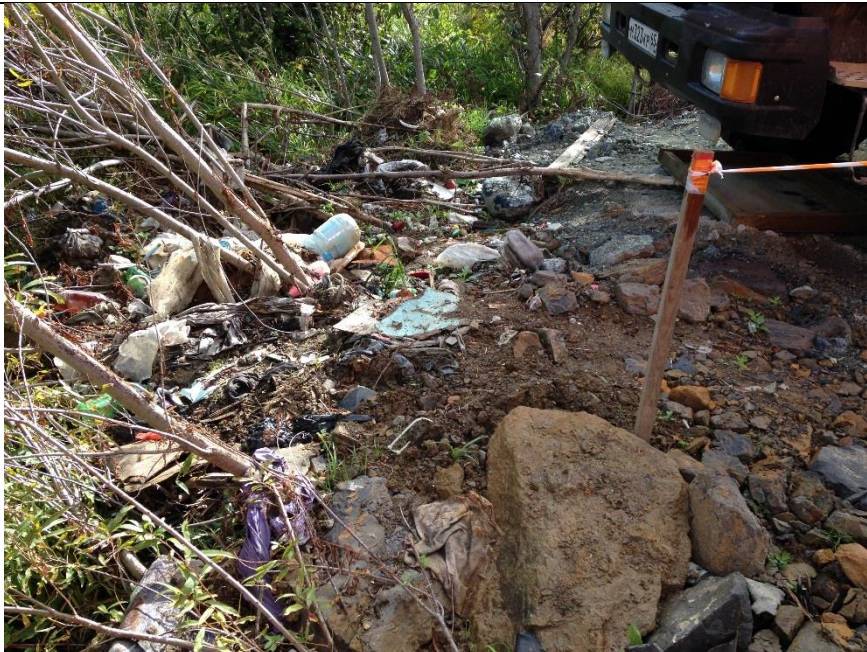
Фото 3.

Мусор стихийной свалки, который попал в грунт основания временного рабочего поселка.

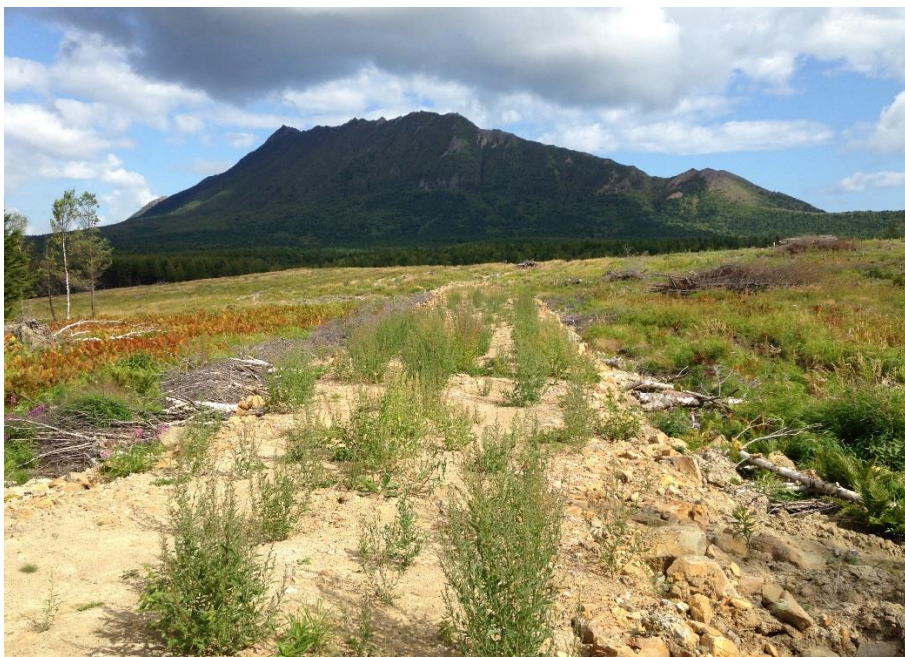
В ходе проверки ПО мы посетили предполагаемую площадку НКС-4. Как и в случае с НКС-3, площадка была недавно вырублена, а древесина сложена в кучи на месте (Фото 1). Расчищенная площадка понесла меньше ущерба в ходе лесохозяйственных операций, чем площадка НКС-3, и растительный покров остался относительно неповрежденным. Тем не менее эрозия почвы и сток осадков также будут представлять значительный риск во время строительства. Участок отличается большими размерами и наличием склонов, поэтому, вероятно, потребуется значительная выемка грунта и засыпка для выравнивания площадки.

Фото 1. Часть расчищенной площадки для НКС-4.

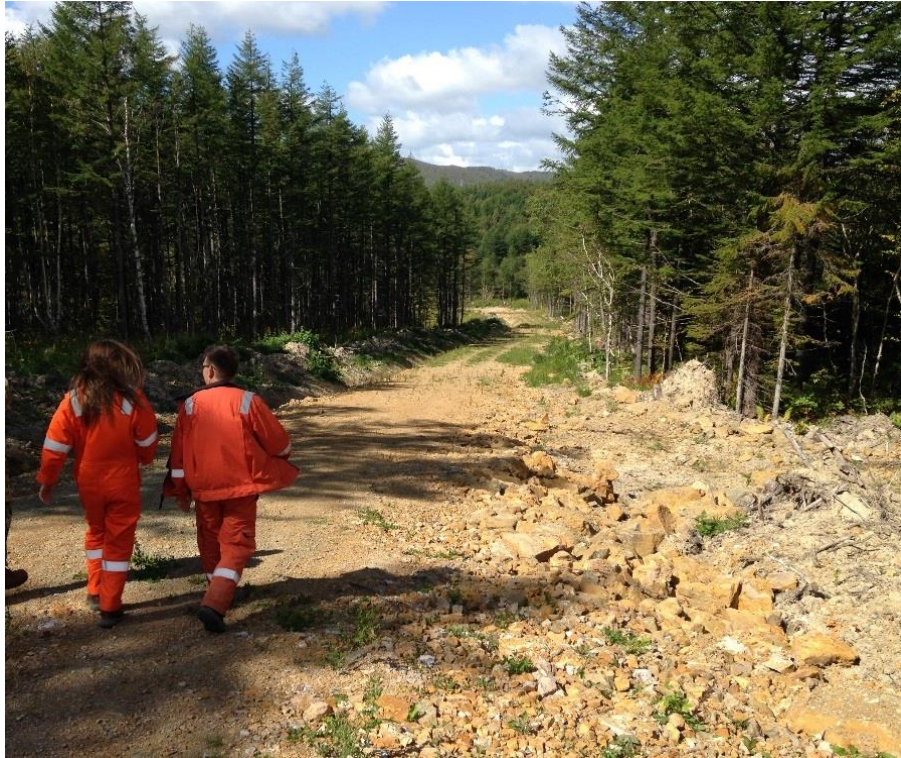
К предполагаемой площадке НКС-4 была проложена подъездная дорога (Фото 2). Для этого потребовалось провести вырубку деревьев в некоторых местах, а также засыпать дорогу гравием для создания временного дорожного покрытия. Подъездная дорога пересекает водоток, для которого пока еще не установлена водопропускная труба и который преграждает доступ автотранспорта к площадке (Фото 3).

Фото 2. Недавно расчищенная подъездная дорога к НКС-4.
