ПРИЛОЖЕНИЕ 4: ОТЧЕТ ДЛЯ ПОЛОСЫ ОТВОДА

Название: фотодокументация —полоса отвода	Заказчик: кредиторы второго этапа проекта «Сахалин-2»
Объект: «Сахалин Энерджи Инвестмент Компани Лтд.»	Дата: сентябрь 2017 г.

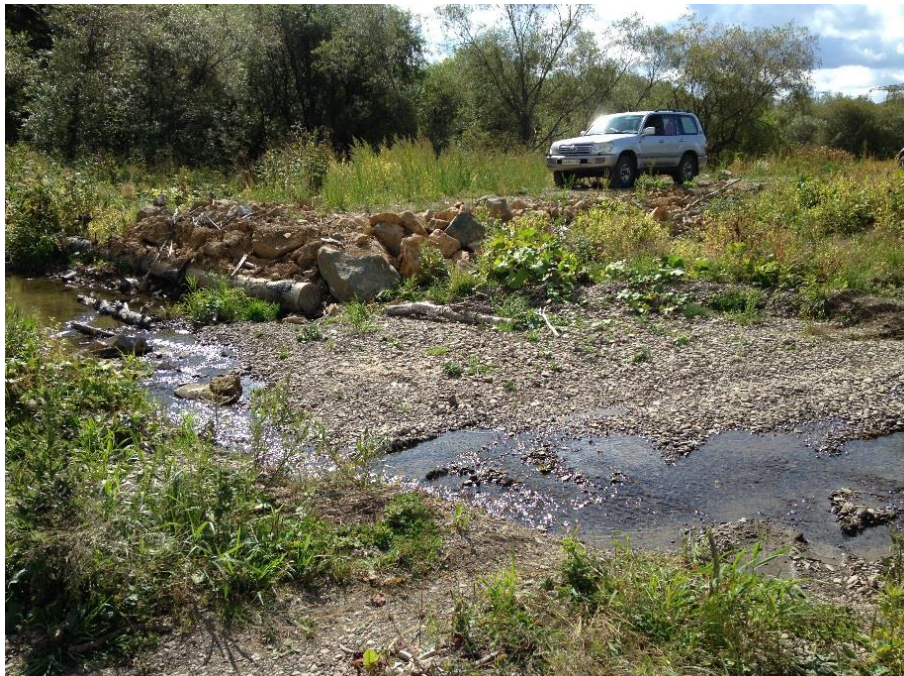
Фото 3. Небольшой водоток, пересекающий подъездную дорогу к НКС-4.

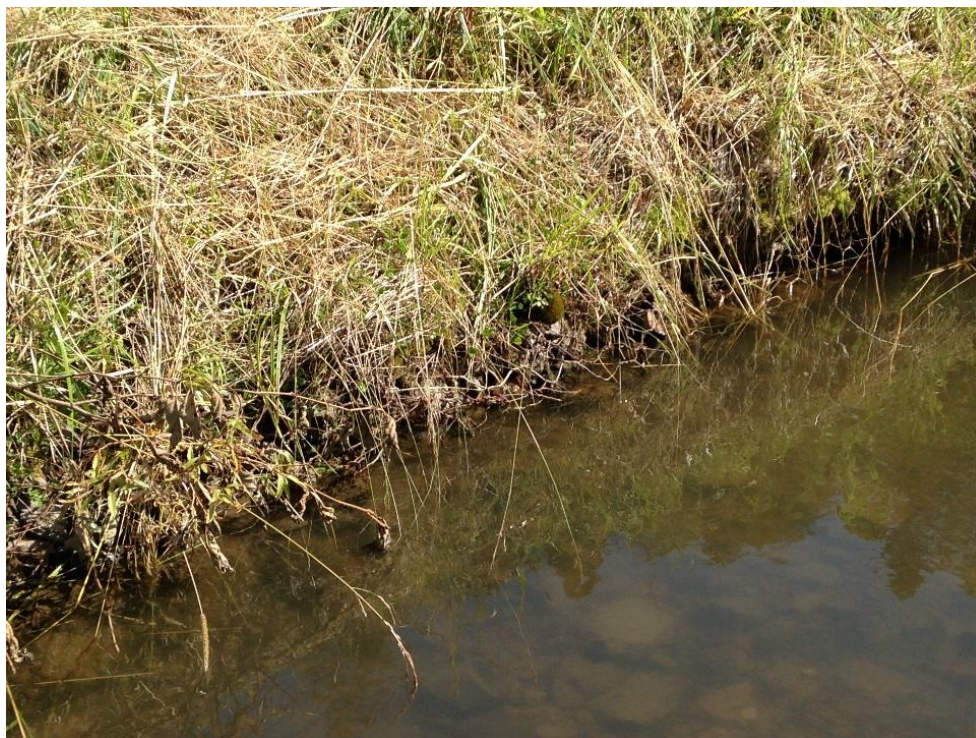
Мы кратковременно посетили переход через реку Дуэт в районе КП 449. Берега реки здесь по-прежнему защищены матрацами Рено, которые были оставлены на месте (Фото 1). Сквозь сетку матрацев Рено проросла растительность, обеспечив дополнительную защиту от эрозии.

Фото 1. Матрац Рено с хорошо укоренившейся растительностью.

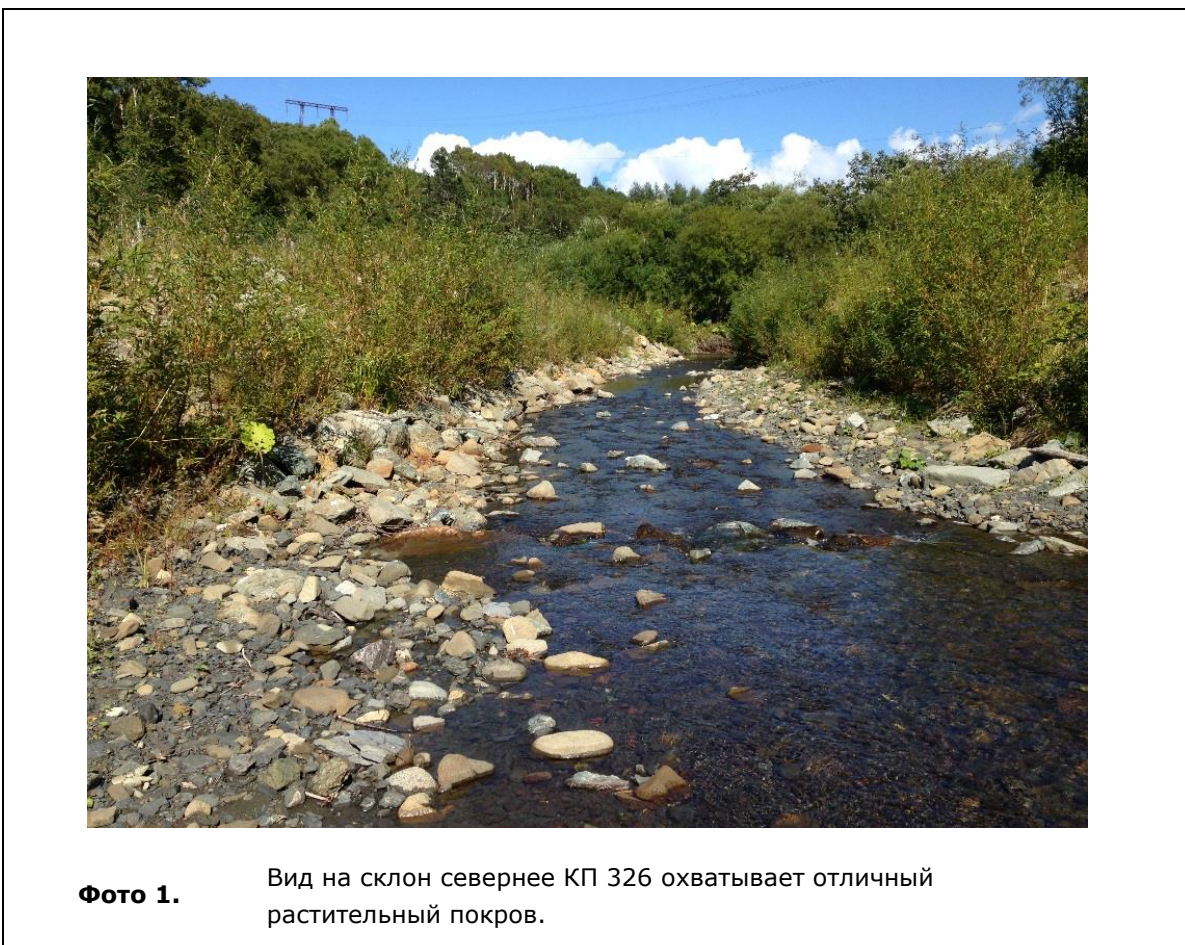
Переход через реку в этом месте был усилен каменной наброской. Работы были завершены четыре года назад, и растительность хорошо закрепилась на больших камнях, что создает более естественный вид.

Фото 1. Вид на склон севернее КП 326 охватывает отличный растительный покров.
