Приложение 2. Отдельные описания полосы землеотвода (ПЗ)

Список посещенных объектов на полосе землеотвода (ПЗ)		
КП	Река/расположение	Дата посещения
33	К востоку от реки Вал около СГ-04	3 октября 2014 г.
36–37	Водно-болотные угодья около СГ-06	3 октября 2014 г.
63	Река Даги	3 октября 2014 г.
95	Переход через реку Джимдан	3 октября 2014 г.
15–21	Река Плелярна и ПЗ	6 октября 2014 г.

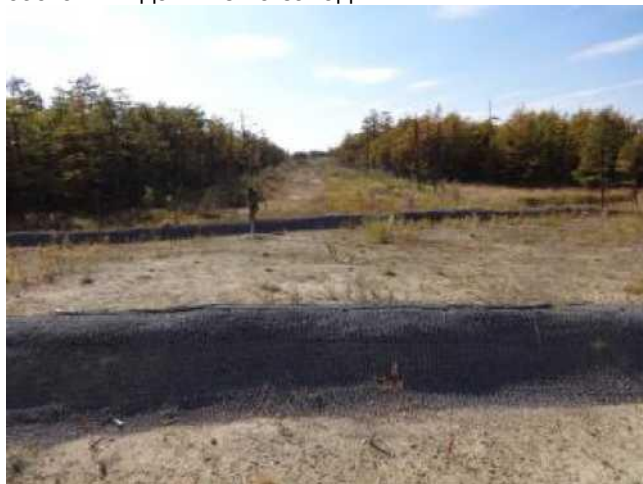
Фото 2 — вид на запад; показан участок растительного покрова в ПЗ в хорошем состоянии, в основном с травой посередине и деревьями по краю

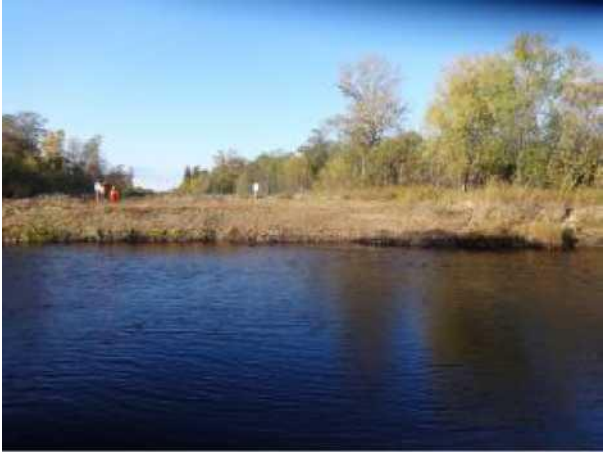
Дополнительный участок вырубki деревьев наблюдался на склонах, ведущих из долины на южную сторону (фото 4), где срубленные деревья были собраны в кучи на ПЗ. Такой способ обращения с отходами следует пересмотреть.

Фото 4 — вид на юг; показана водно-болотная растительность и склоны на краю долины с кучами из срубленных деревьев

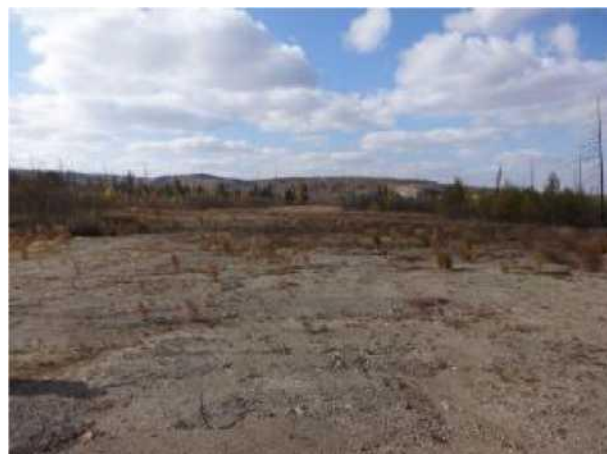
На этом участке (КП 54) ПЗ плохо поросла растительностью. Однако дальше на юг растительный покров становится лучше и в некоторых местах представляет собой флору водно-растительных угодий (фото 1, 2 и 4). Склон в южном конце долины имеет плохой растительный покров, в его средней части наблюдается эрозия (фото 4) несмотря на наличие раскателей склонов. Рекомендовано провести повторную оценку противоэрозионных мероприятий на склонах и выполнить дополнительный засев. Участок, непосредственно примыкающий к ПЗ и лежащий на юго-восток от ПЗ, по-видимому, использовали в основном как площадку для складирования во время строительства. В настоящее время на участке нет никакой растительности (фото 3). Рекомендовано включить этот участок в график засева/восстановления.

Фото 3 — участок между подъездной дорогой и ПЗ, лишенный растительности

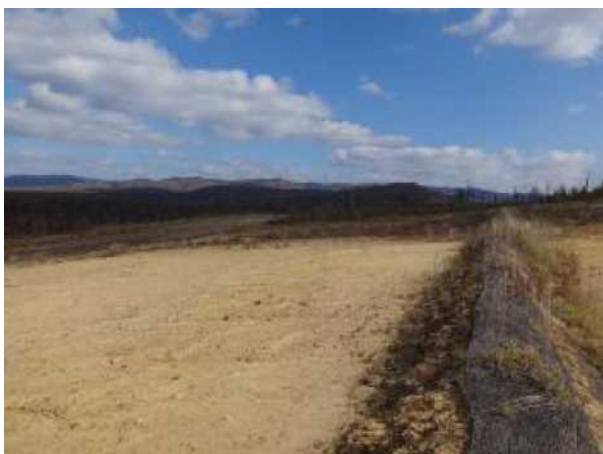
Фото 4 — вид на юг; показан склон ПЗ с раскателями и эрозией. На переднем плане присутствует флора водно-болотных угодий.

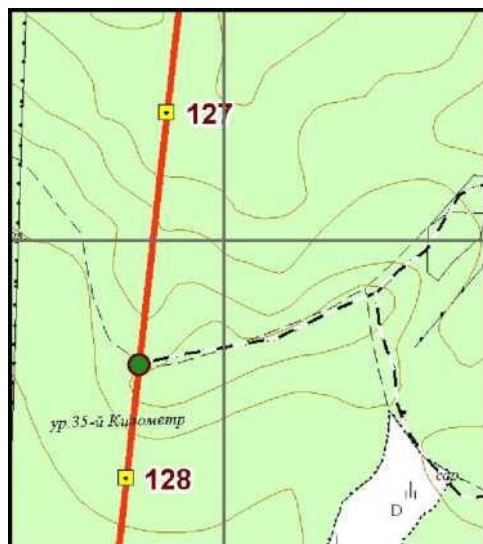
ПЗ на этом участке пересекает волнистую холмистую местность с песчаной литологией. Заметных изменений со времени прошлогоднего посещения не отмечено. ПЗ имеет хороший растительный покров, хорошие раскаты склонов, и склоны выглядят устойчивыми. На участке ПЗ непосредственно к югу от подъездной дороги растительность редкая, и со временем ее потребуется улучшить.

Фото 1 — вид на юг; показаны хорошие раскаты склонов и хорошая растительность вдоль склона, но скудная растительность сверху у подъездной дороги

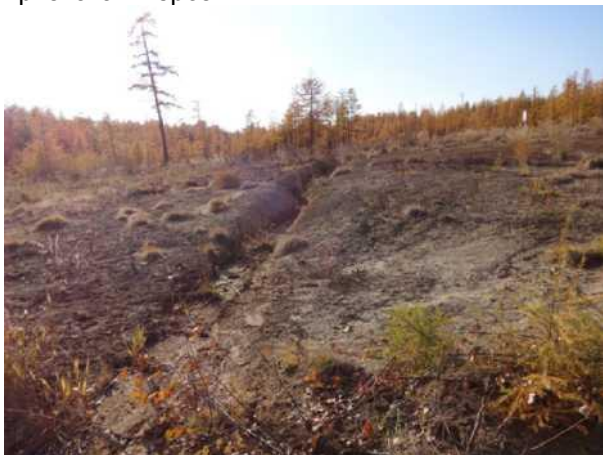
ПЗ к северу от ТОВ 12 имеет в целом хороший почвенный покров, хотя восточная сторона ПЗ восстанавливается медленнее. Участок, непосредственно примыкающий к узлу крановых задвижек, имеет плохой надпочвенный покров и признаки эрозии (фото 3 и 4). На этом участке необходимы дополнительные посевные и восстановительные работы. В этом месте ПЗ проходит через другой участок болотистой местности в относительно редком хвойном лесу, где типичным подлеском является кустарниковый ярус с преобладанием багульника.

Фото 3 — участок, примыкающий к крановой задвижке, с плохим надпочвенным покровом и признаками эрозии

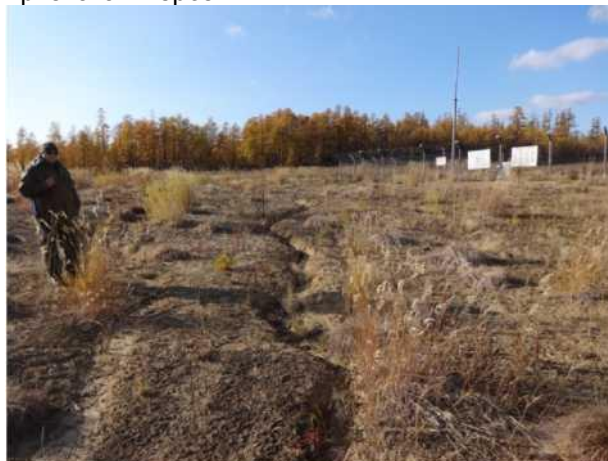
Фото 4 — участок, примыкающий к крановой задвижке, с плохим надпочвенным покровом и признаками эрозии

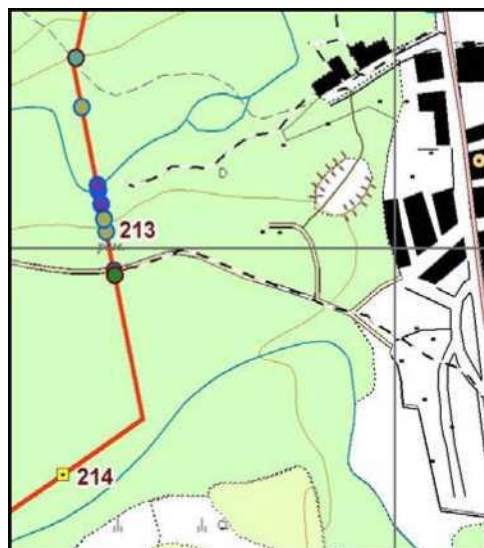
Река Побединка является бурной рекой, и на ее южном берегу требуется надежное берегоукрепление. Многоуровневая стенка из габионов на южном берегу в основном находится в хорошем состоянии (фото 1 и 2), хотя в ее небольшой части наблюдается небольшое проседание. Крупное защитное сооружение в виде каменной насыпи в верхней части южного берега не повреждено. И стенку, и каменную насыпь следует регулярно контролировать.

Фото 1 — вид вниз по течению; показана стенка из габионов и противоположный берег

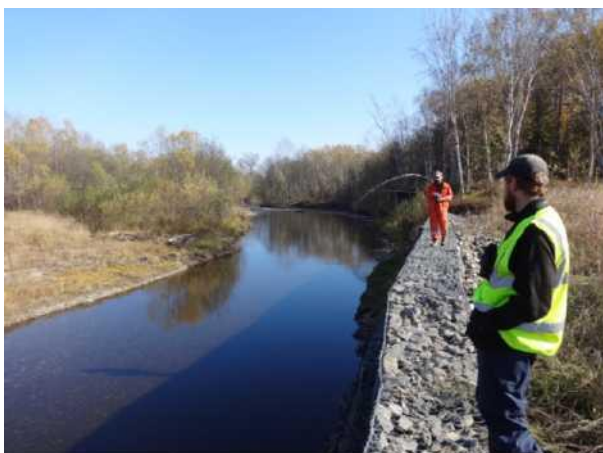
Фото 2 — вид вверх по течению; показана стенка из габионов и защитная каменная насыпь
