Отчет независимого консультанта
кредиторов по охране окружающей
среды о посещении объектов.
Ноябрь 2008 г.
Второй этап проекта «Сахалин-2»

Отчет для сторон финансирования второго этапа проекта «Сахалин-2»
Для служебного пользования — Коммерческая информация
АЕАТ/ENV/R/2738 Выпуск 2
Февраль 2009 года

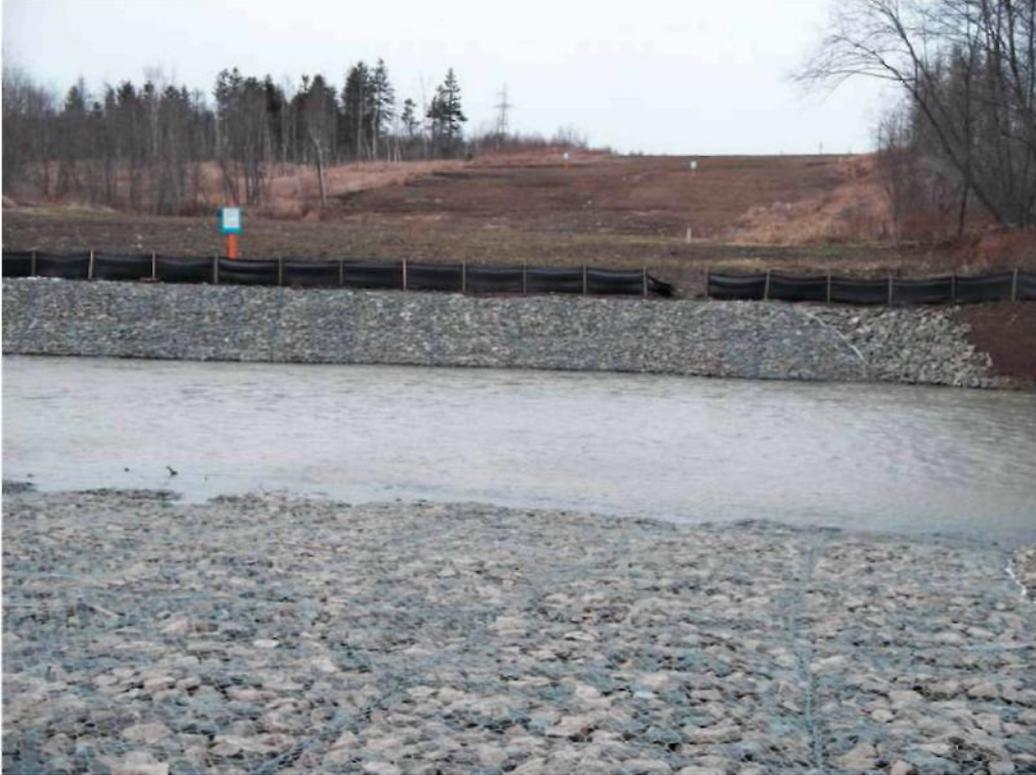
Участок 3А — северный сегмент Участка 3. Этот сегмент является преимущественно плоским, имеет несколько рельефных склонов, работы на нем в основном завершены. На некоторых объектах, которые были осмотрены в ноябре, работы были недавно завершены. Среди них: реки Горянка (КП 313), Мана (КП 314), Клиновка (КП 317) и Чулымка (КП 319). Реки Горянка и Клиновка являют собой образец по объему проделанной работы и качеству защиты берегов в этом сегменте (фото 1 и 2).

Фото 1 — Река Горянка — КП 313 — Вид на север, матрацы Рено на берегах и восстановленная полоса отвода позади устройства для борьбы с наносами, установленными над берегом.

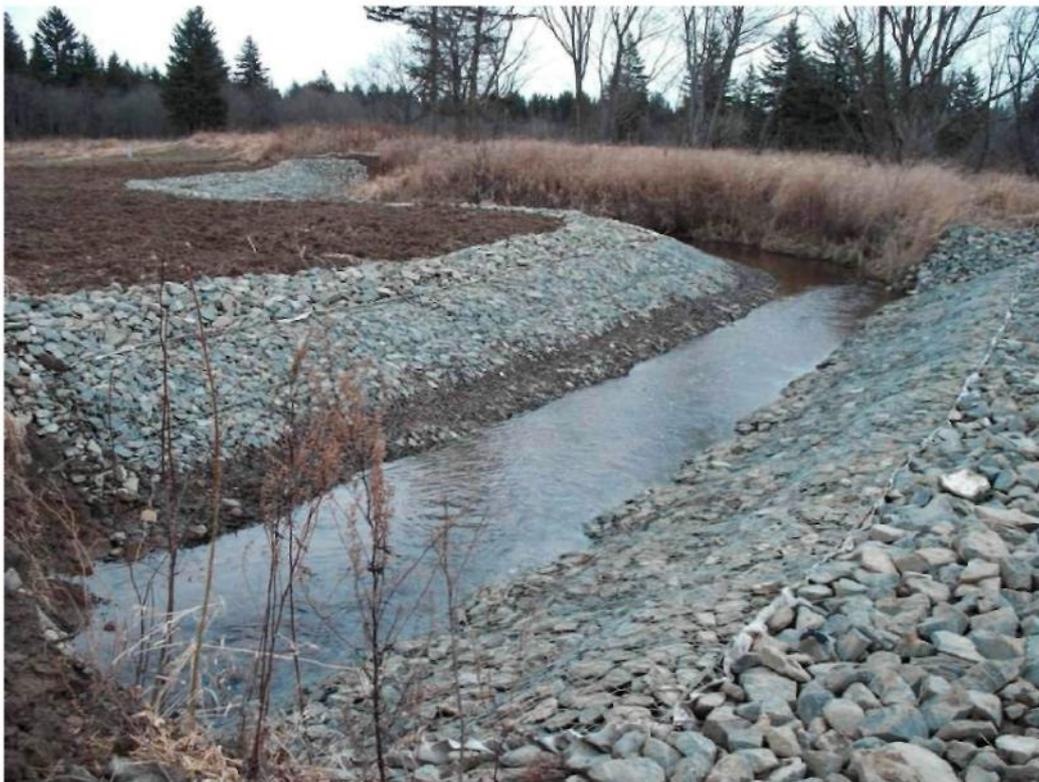
Фото 2 — Река Клиновка — КП 317 — Вид берегов реки, защищенных матрацами Рено на переходе на излучине, прилегающей к полосе отвода. Обратите также внимание на

выровненную полосу отвода позади берегов.

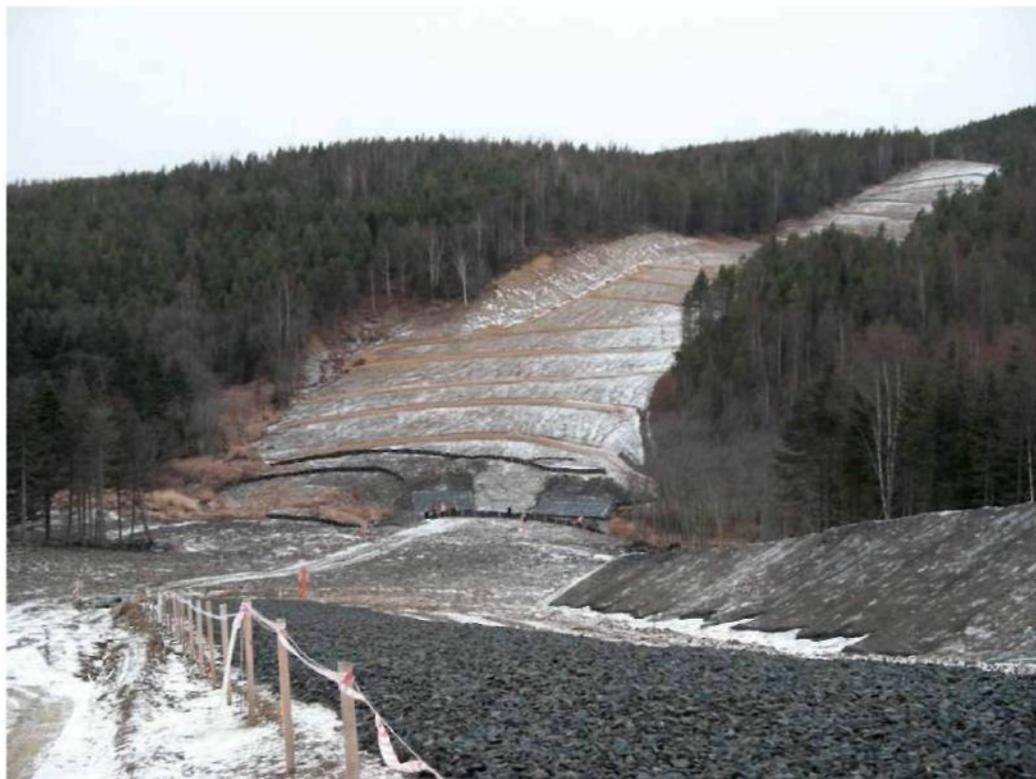
Река Видная и склон — КП 343 — Во время посещения на объекте велись работы по защите берегов рек, включающие установку матрацев Рено и противоиловых заграждений (фото 3). На крутом склоне южной стороны установлены укрепленные геоджутом рассекатели склонов и средства контроля дренажа. Хотя полоса отвода была подготовлена к работе в зимних условиях, между рассекателями склонов на южной стороне формируются небольшие эрозийные борозды, которые требуют мониторинга во время весеннего таяния снегов. Северный склон реки Видная является частью перехода через разломы №11-14. На переходе через разлом произведен гидropосев, и работы завершены. Боковые выемки покосились, хотя их не засевали, и требуют контроля.

Фото 3 — Река Видная и склон — КП 343 — Вид на юг, укрепленные рассекатели склонов и текущие работы на берегу реки. Снято с завершеного перехода через разломы 11–14.

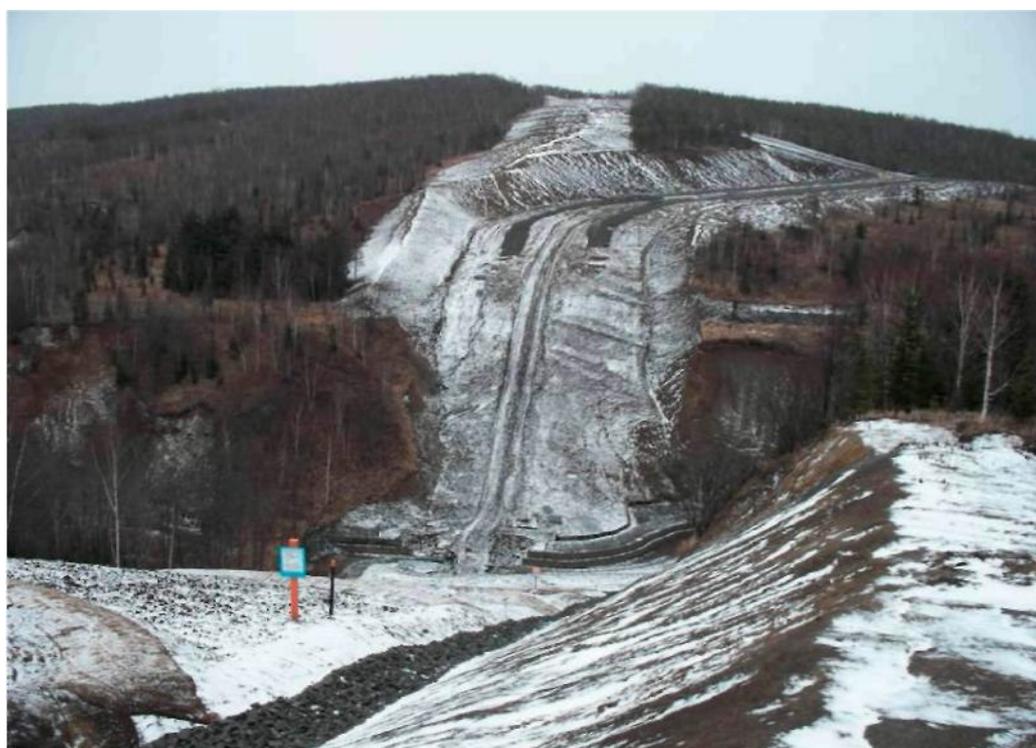
Река Кормовая и склоны — КП 347 — Во время посещения объектов в ноябре на реке Кормовая работали бригады (по имеющимся данным, во время нашего короткого визита они были на обеде, но было очевидно, что работы ведутся). Производилась реконструкция/ремонт матрацев Рено, сооружались новые габионы. Мост был еще на своем месте, поскольку рабочим требовался доступ к обоим берегам реки. По всей видимости, мост использовался преимущественно для пешего перехода, транспортные средства не заезжали на северный склон, подготавливаемый к работе в зимних условиях. По имеющимся у нас сведениям, мост будет ликвидирован в этом году, по завершении вышеупомянутых работ. На боковых выемках реки Кормовая нет ни геоджута, ни засева. Северный склон подготовлен к работе в зимних условиях, работы по биологической рекультивации планируются на весну 2009 года (фото 4).

Фото 4 — Река Кормовая и склоны — КП 347 — Вид на север, не завершенная подготовка к зиме на северном склоне. Габионы на берегу реки в процессе строительства.

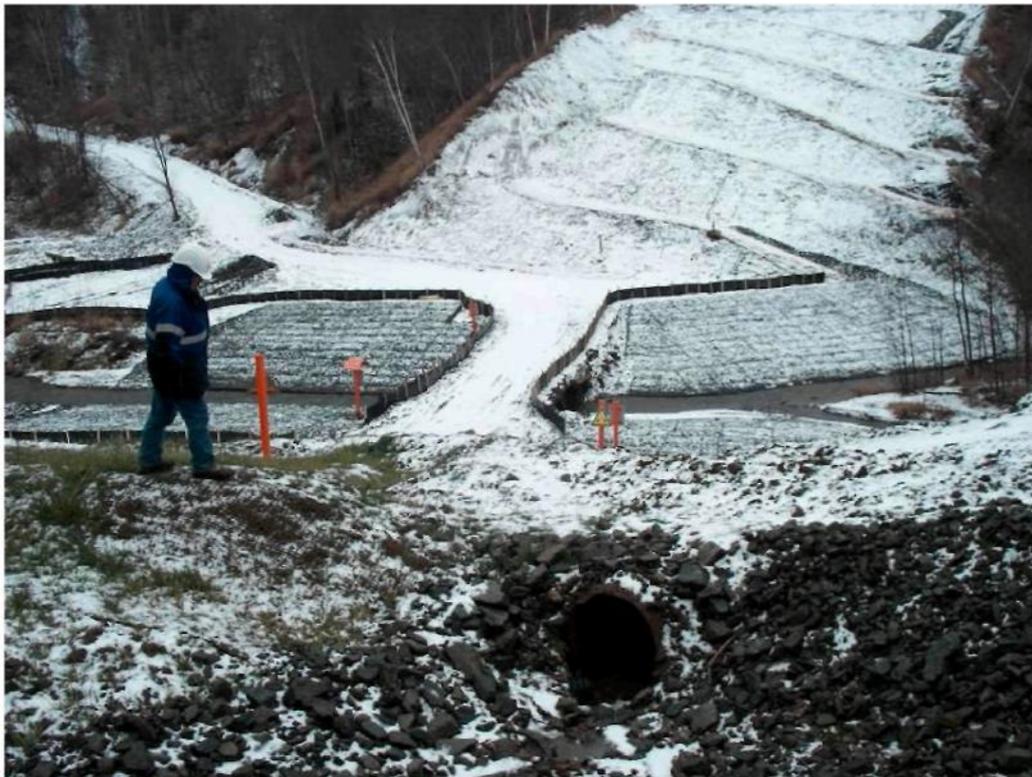
Река Кринка и склоны — КП 348 — Работы проведены на обоих склонах к реке, а также осуществлена защита берегов. Склоны оснащены укрепленными рассекателями, а на северном склоне установлена подземная дрена. Берега реки защищены матрацами Рено, а река и мост — противоиловыми заграждениями (фото 5). По данным компании АЕА, на сегодняшний день работы на реке Кринка проведены очень качественно.

Фото 5 — Река Кринка и склоны — КП 348,5 — Вид на юг, защита берега реки с помощью матрасов Рено и противоиловых заграждений и установленные на обоих склонах рассекатели. Обратите внимание на растительный покров около склона (засев был произведен ранее в этом году).

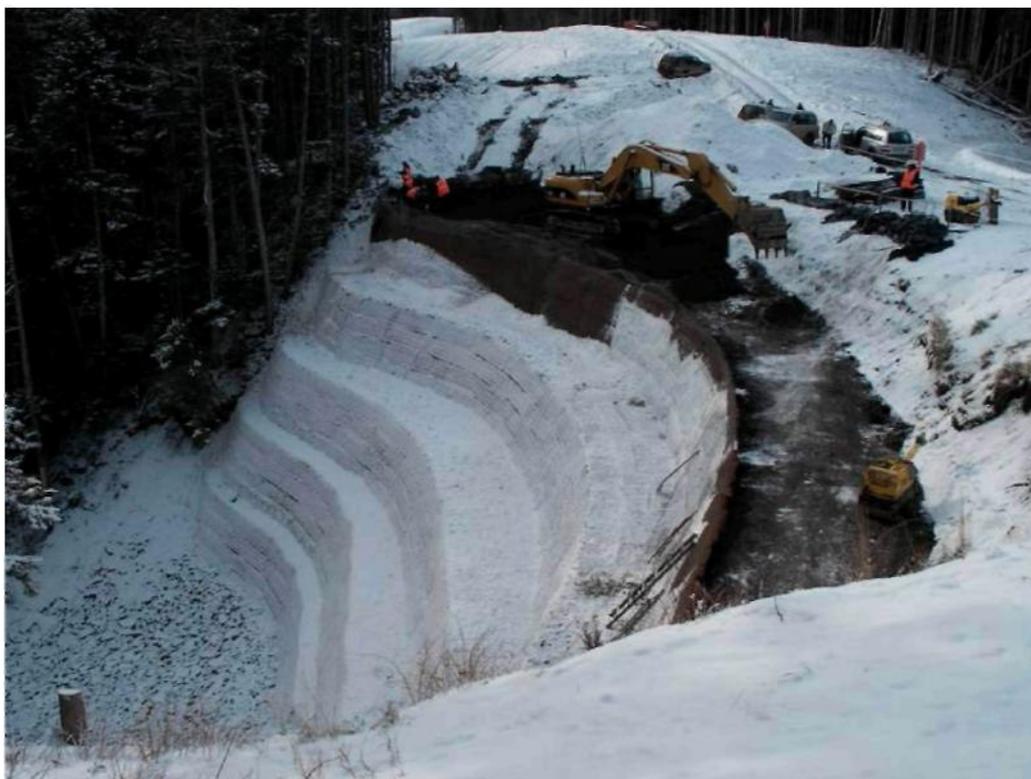
Река Варварка — КП 364 — Ведется работа по восстановлению откоса водораздела. Для осуществления данного проекта потребовалось подробное техническое задание, которое включало террасирование восстановленного склона с помощью ступеней Terra Mesh (фото 6).

Фото 6 — Река Варварка — КП 364 — Ведется работа по восстановлению восточного склона водораздела. Вверху фотографии видна полоса отвода.

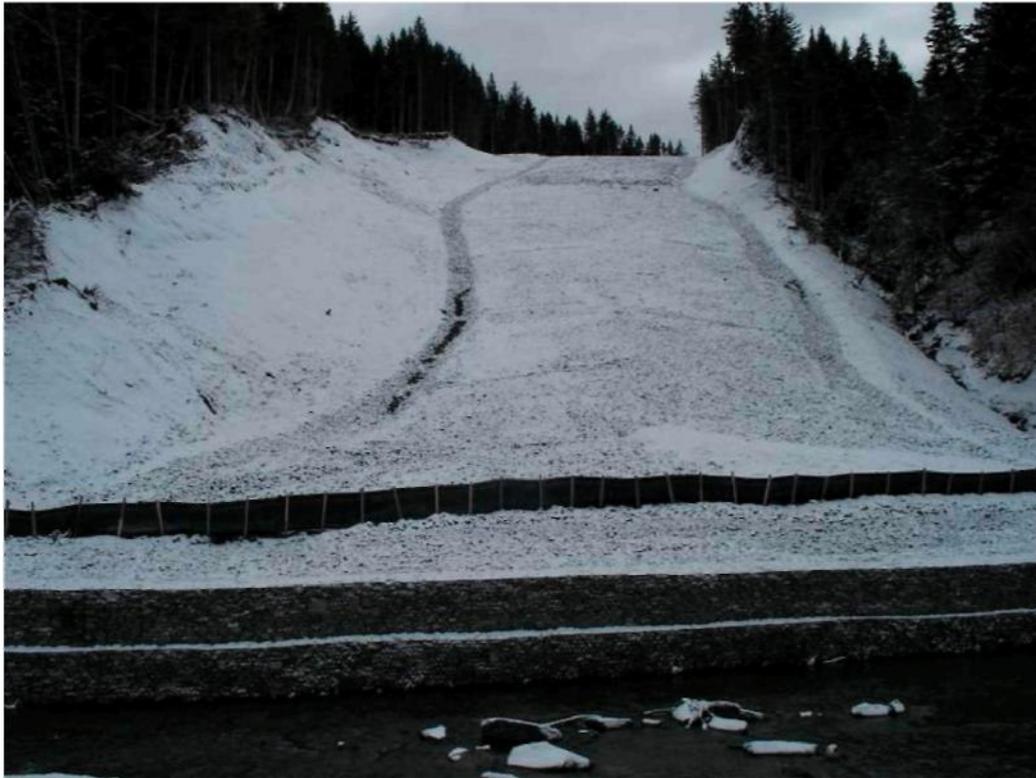
Река Лесная 3 — КП 376 — Недавно были закончены работы на крутом склоне к югу от реки, берега реки были защищены с помощью габионов. На склоне установлены рассекатели и средства контроля дренажа (фото 7), которые компания АЕА считает очень качественными.

Фото 7 — Переход через реку Лесная 3 и склон — КП 376 — Вид на юг, завершённые работы по подготовке к зимним условиям на склоне, в том числе рассекатели склонов и дренаж. Берега реки защищены габионами.

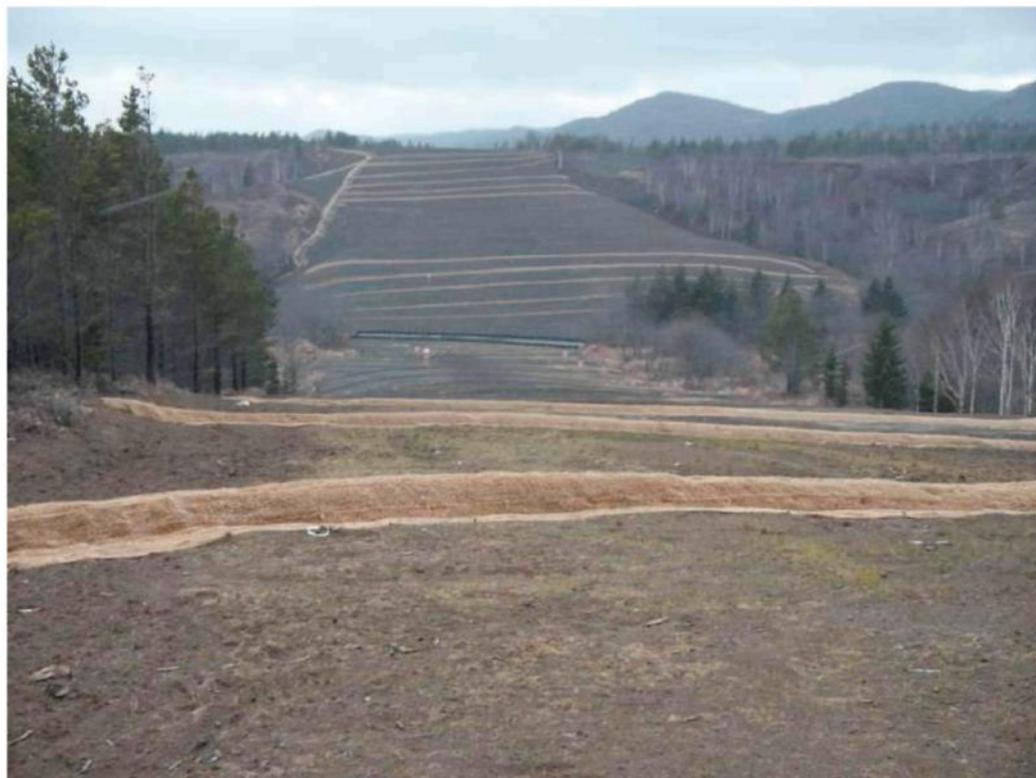
(преимущественно в самой южной части) уже рекультивированы, защищены укрепленными рассекателями склонов и засеяны. Хорошие примеры были отмечены нами на реках Ссора и Тура (КП 407 и КП 409) (фото 8 и 9).

Фото 8 — Река Ссора и склоны — КП 407 — Вид на юг, река, защищенная матрацами Рено и средствами борьбы с наносами. На склонах по обеим сторонам реки расположены укрепленные рассекатели склонов и дренажи.

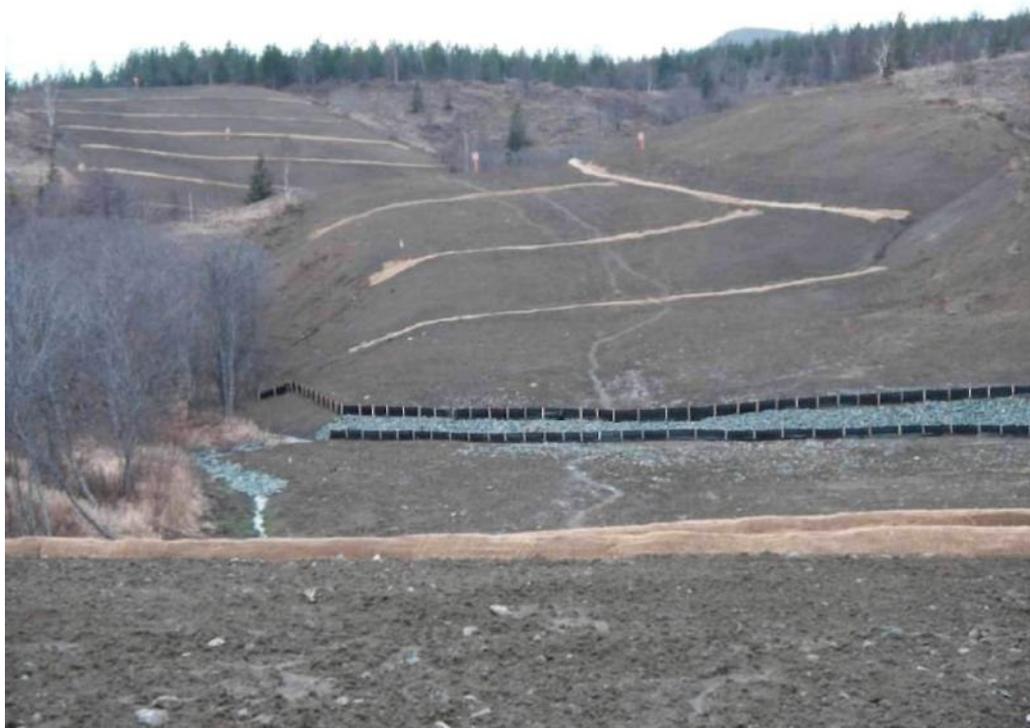
Фото 9 — Река Тура — КП 409 — Вид через реку в южном направлении, берега реки, защищенные каменной наброской и частично покрытые средствами борьбы с эрозией на противоположном склоне.

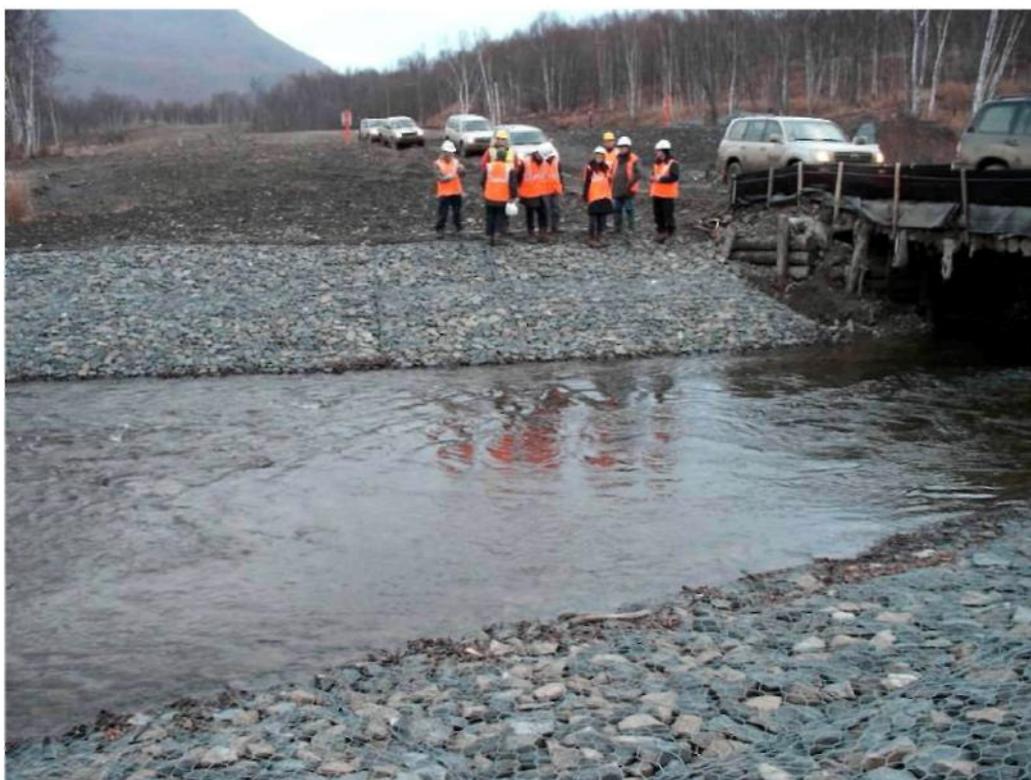
Дальше на север, между КП 390 и КП 403, берега рек защищены и рекультивированы (например, реки Званка (КП 391) и Малахитовка (КП 395) (фото 10 и 11)). Тем не менее, техническая рекультивация полосы отвода в этой части Участка 3С до сих пор не закончена, и в полосе отвода есть колейная дорога (фото 10 и 11). Это связано, главным образом, с тем, что «Сахалин Энерджи» уделяет основное внимание завершению работ на приоритетных склонах холмов, расположенных южнее, а также на горельефном районе Макаровских гор (Участок 3В).

На реке Званка применена каменная наброска, установлен матрац Рено и недавно отремонтировано противоиловое заграждение. Мост еще на месте, поскольку необходим доступ к УКЗ. На реке Малахитовка похожая ситуация, за исключением того, что на мосту повреждено противоиловое заграждение, из-за чего некоторое количество наносов попадает в реку. Заграждение нуждается в ремонте.

Фото 10 — Река Званка — КП 391 — Берега реки защищены матрацами Рено. Мост и железная дорога еще на месте, поскольку нужен доступ на УКЗ.

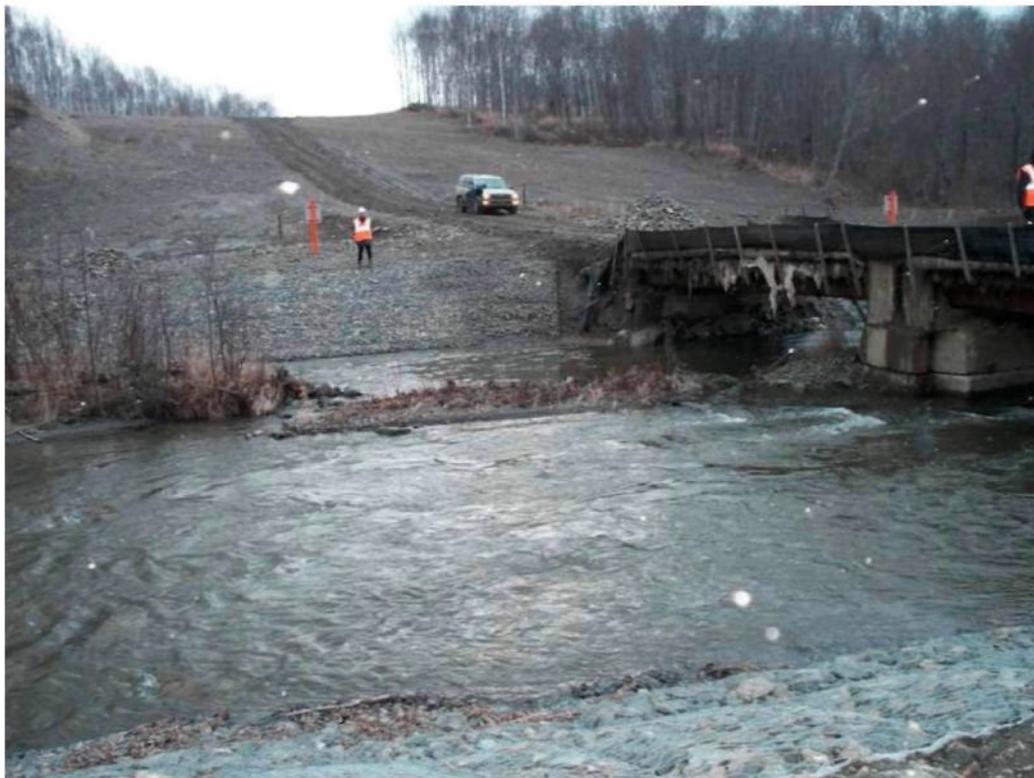
Фото 11 — Река Малахитовка — КП 395 — Берега реки защищены матрацами Рено. Мост и железная дорога еще на месте, поскольку нужен доступ на УКЗ.

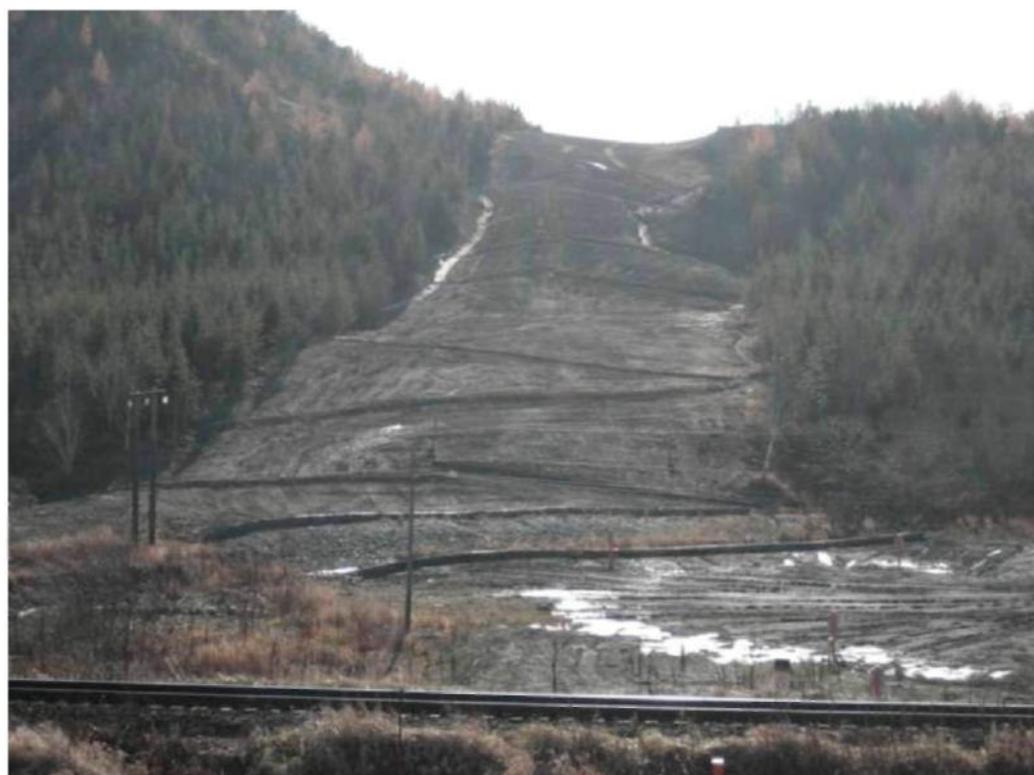
Река Красная и склон — КП 461 — Работы на южном склоне недавно завершены и, по мнению АЕА, выполнены качественно. В настоящий момент склон оконтурен и защищен рассекателями склонов и средствами контроля дренажа. Северный склон, пересекающий федеральную трассу, полностью восстановлен и порос травой после недавнего засева. Переход через реку защищен матрацами Рено и средствами по борьбе с наносами, установленными над берегами (фото 12).

Фото 12 — КП 461 — Река Красная и склон — Вид на юг, река защищена матрацами Рено и средствами по борьбе с наносами, склон оконтурен и оснащен средствами контроля дренажа.

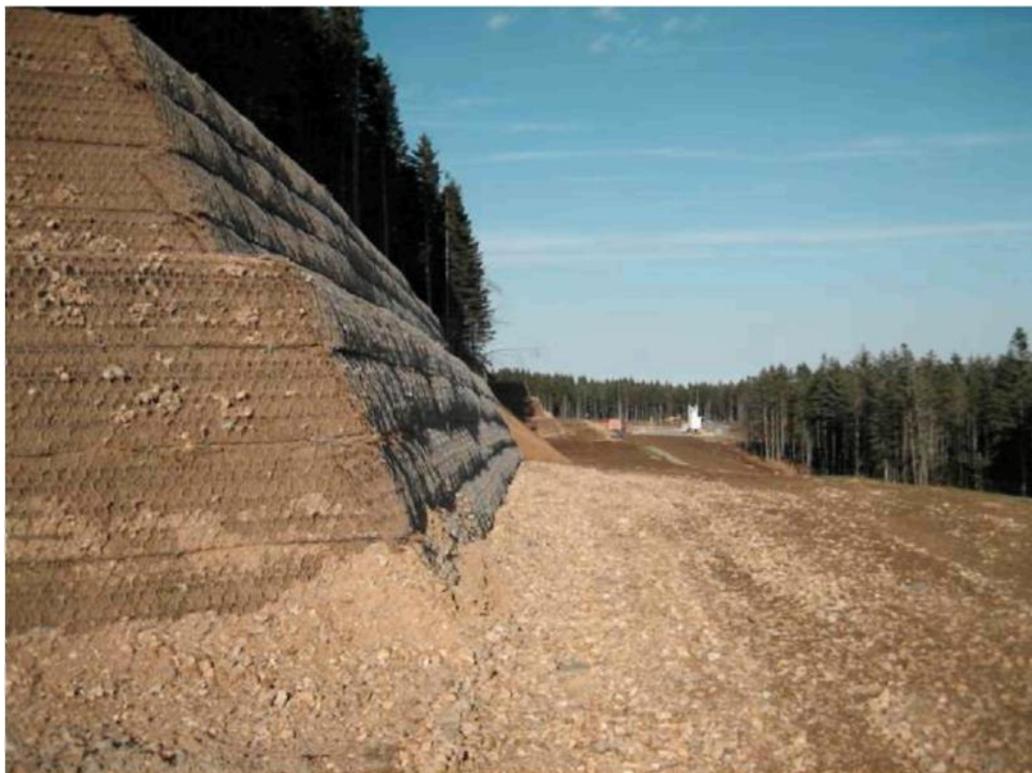
Полоса отвода и откосы — КП 483 — На этом объекте течет река и встречается несколько крутых откосов. Берега рек защищены матрацами Рено и естественным растительным покровом. Компания «Сахалин Энерджи» выполнила техническое задание по укреплению боковых выемок с помощью габионов с целью подъема полосы отвода и снижения общего воздействия выемок. Колейная дорога еще не ликвидирована, поскольку нужен доступ к УКЗ на КП 482. Эта временная дорога в дальнейшем должна быть заменена на постоянную подъездную дорогу (фото 13).

Фото 13 — Полоса отвода и укрепленная стенка на КП 483 — Стенка укреплена с помощью ступеней Terra Mesh и габионов. Полоса отвода выровнена, осталась только одна временная дорога на УКЗ.

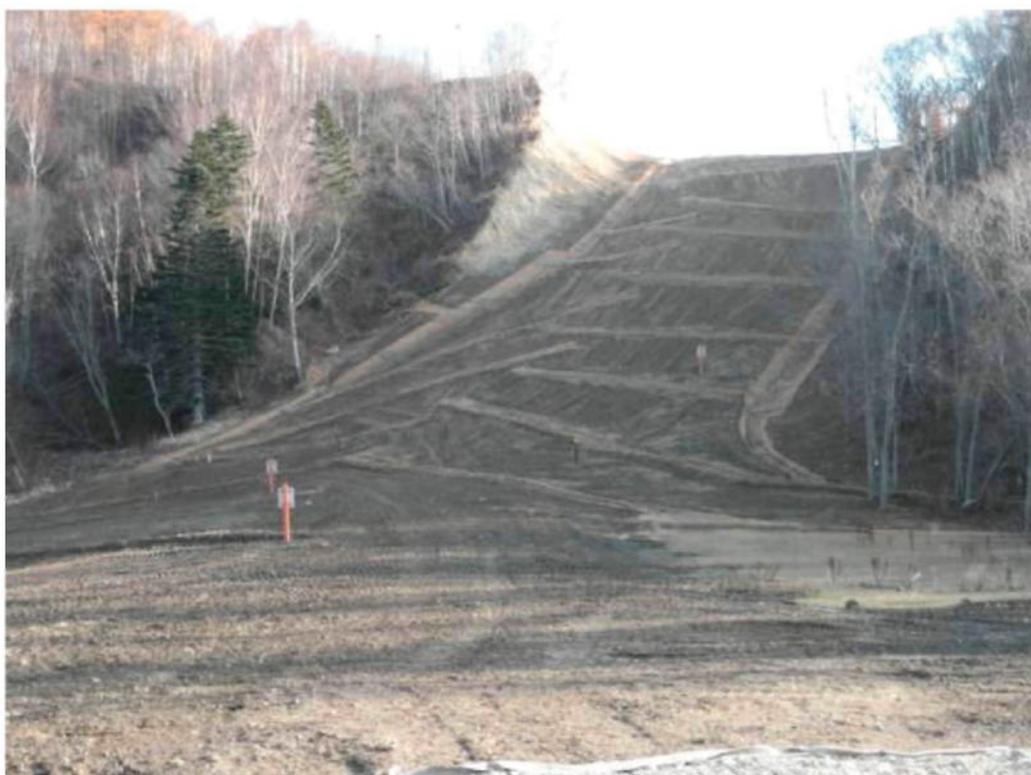
Река Лиственница и переход через разлом — КП 493 — Работа на этом участке недавно была завершена. Река защищена матрацами Рено, а склон на южном направлении оконтурен и снабжен широким колосовидным рассекателем склона и средствами контроля дренажа. Северный склон является частью перехода через разлом, все работы на нем завершены. К северу от перехода через разлом расположены крутые склоны, которые оконтурены и защищены рассекателями склонов и средствами контроля дренажа. Боковые выемки на переходе через разлом скошены и накрыты геоджутом (фото 14 и 15).

Фото 14 — КП 493 — Склон реки Лиственница — Обратите внимание на хорошо укрепленные рассекатели склонов.

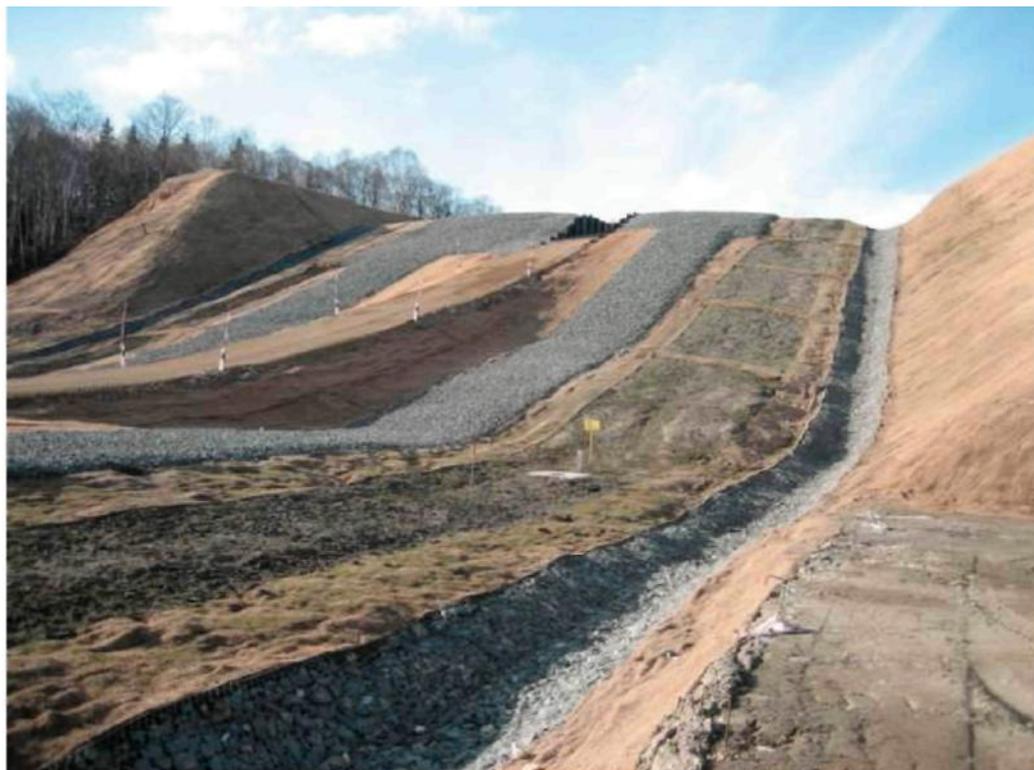
Фото 15 — КП 493 — Разлом на реке Лиственница — Завершены работы по сооружению перехода через разлом. Обратите внимание на скошенные и укрепленные геоджупом боковые выемки.

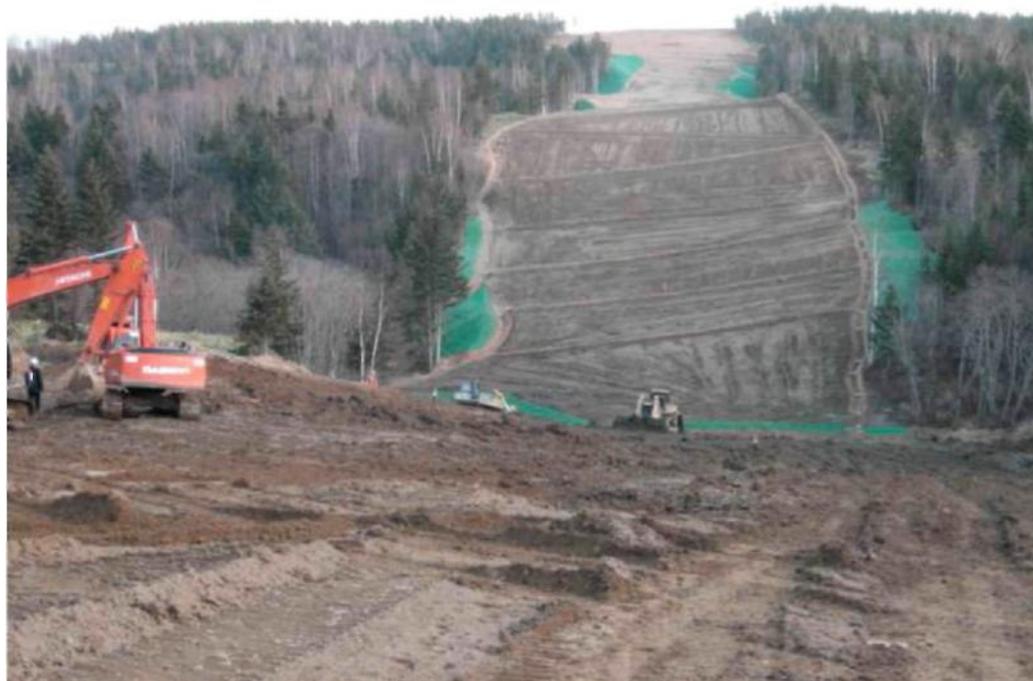
Фото 16 — КП 507,5 — Ведутся работы по оконтуриванию на КП 507,5. Обратите внимание на геотекстиль Rubulon Green на боковых выемках на противоположном склоне.

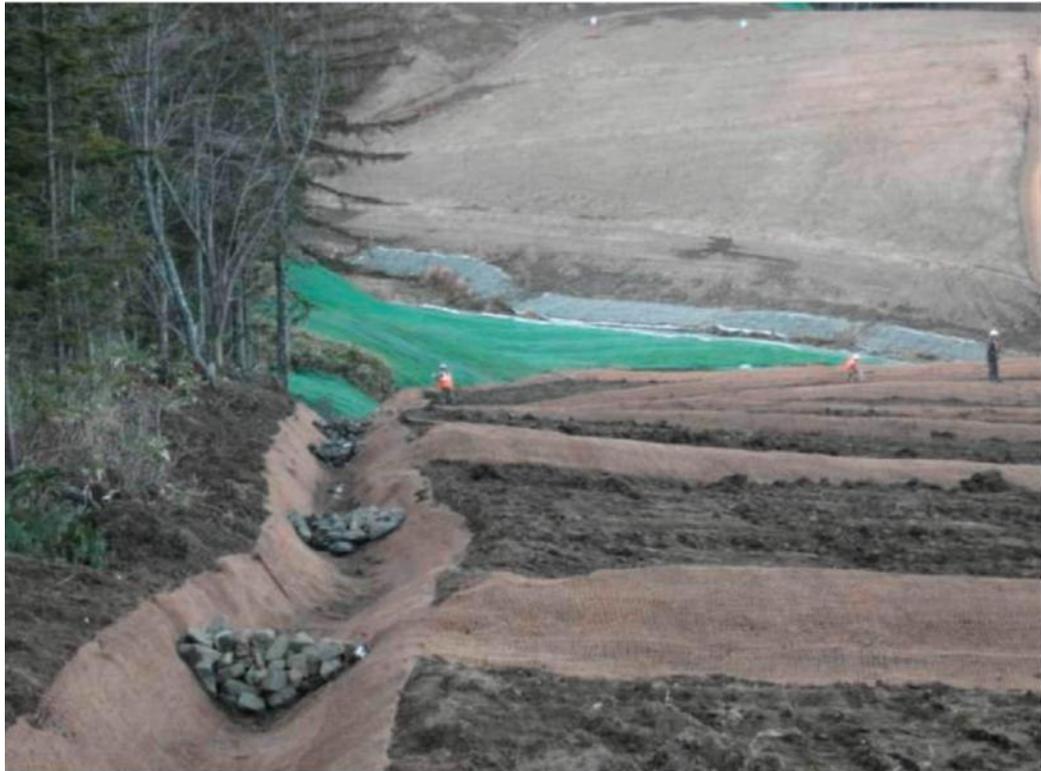
Фото 17 — КП 507 — Завершены работы по установке укрепленного геоджутом дренажа и рассекателей ближайшего склона. Обратите внимание на геотекстиль Rubulon Green на нижней боковой выемке, над матрацами Рено.

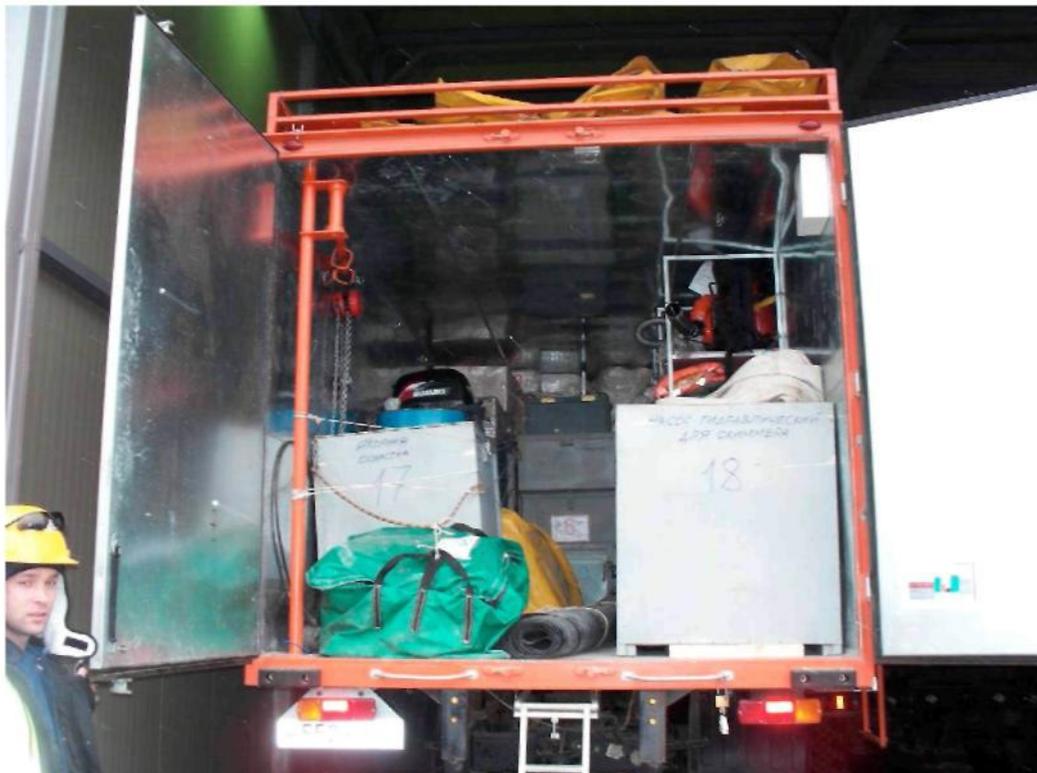
Оборудование для ЛАРН на АВП является комплексным, хорошо обслуживается и содержится в порядке и полной исправности. Транспортные средства для ЛАРН были оснащены оборудованием и готовы к мобилизации в случае чрезвычайной ситуации (фото 18 и 19).

Фото 18 — Автомобиль АВП для ЛАРН, оснащенный и готовый к мобилизации.

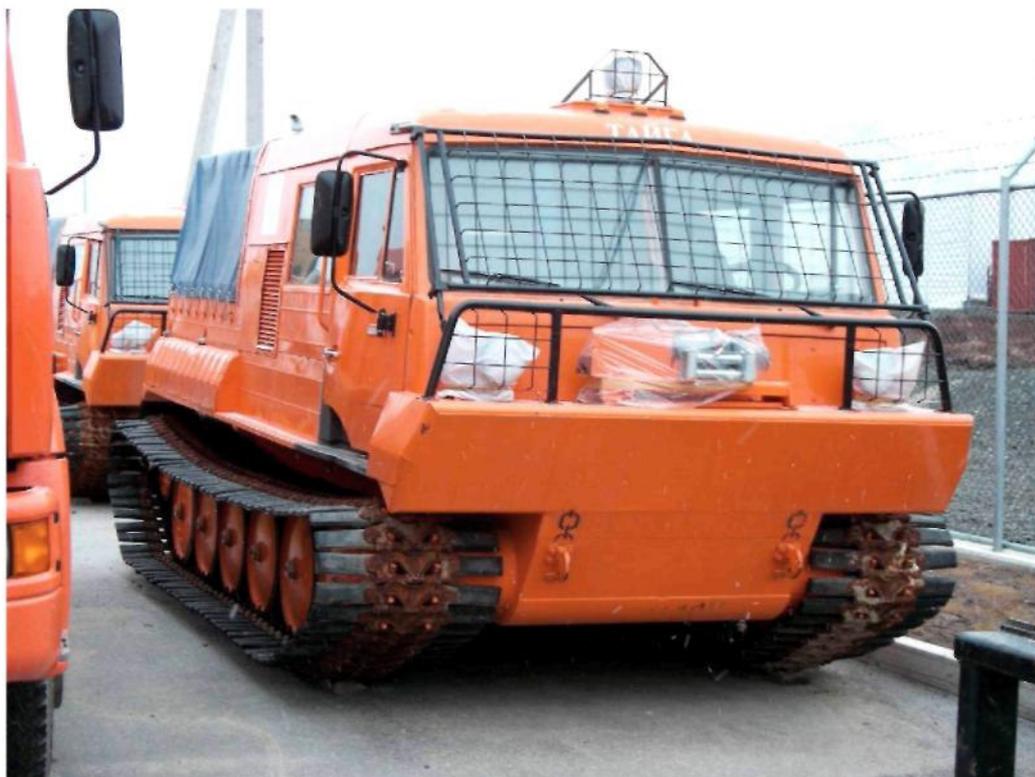
Фото 19 — Гусеничные транспортные средства для ЛАРН на АВП.

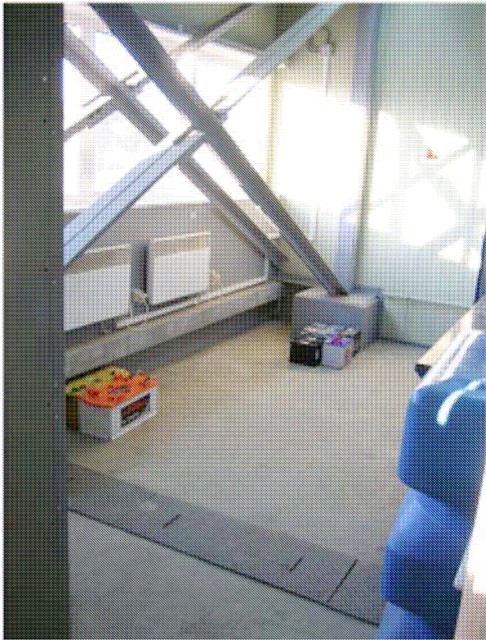
Фото 21 — Здание для техобслуживания автомобилей АВП: отдельный участок хранения аккумуляторов.

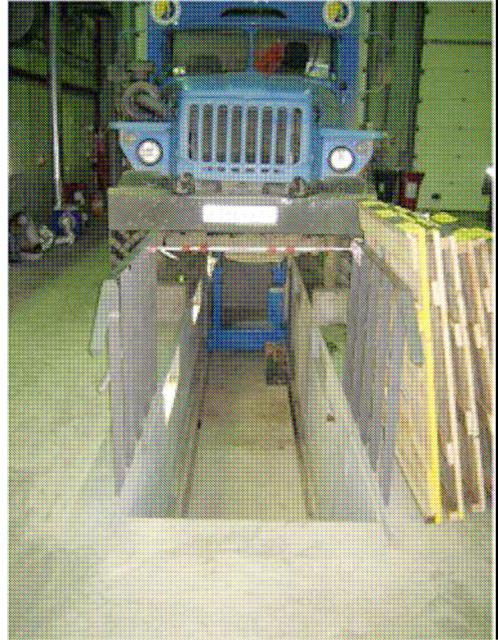
Фото 22 — Здание для техобслуживания автомобилей АВП: платформа под полом.

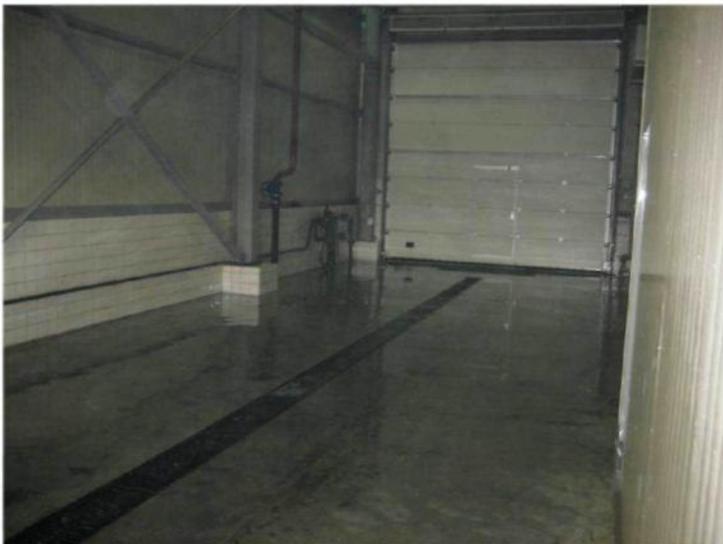
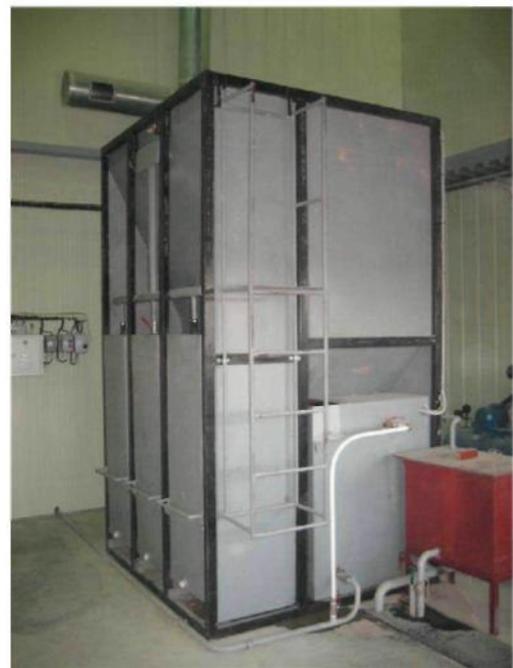
Фото 23 и 24 — Здание автомойки и установка для очистки сточных вод АВП.

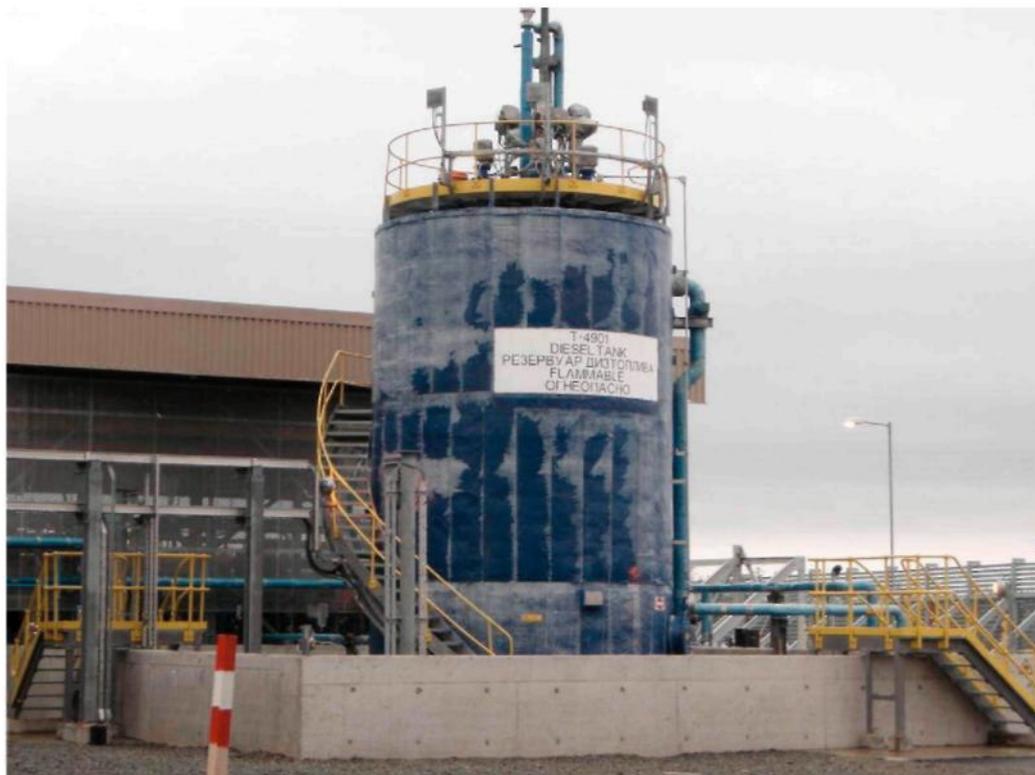
Фото 25 — Резервуар для хранения дизельного топлива на открытом обвалованном участке: дождевая/талая вода направляется в многоступенчатый сепаратор, проходит через систему обработки и попадает в резервуар для ливневой воды.

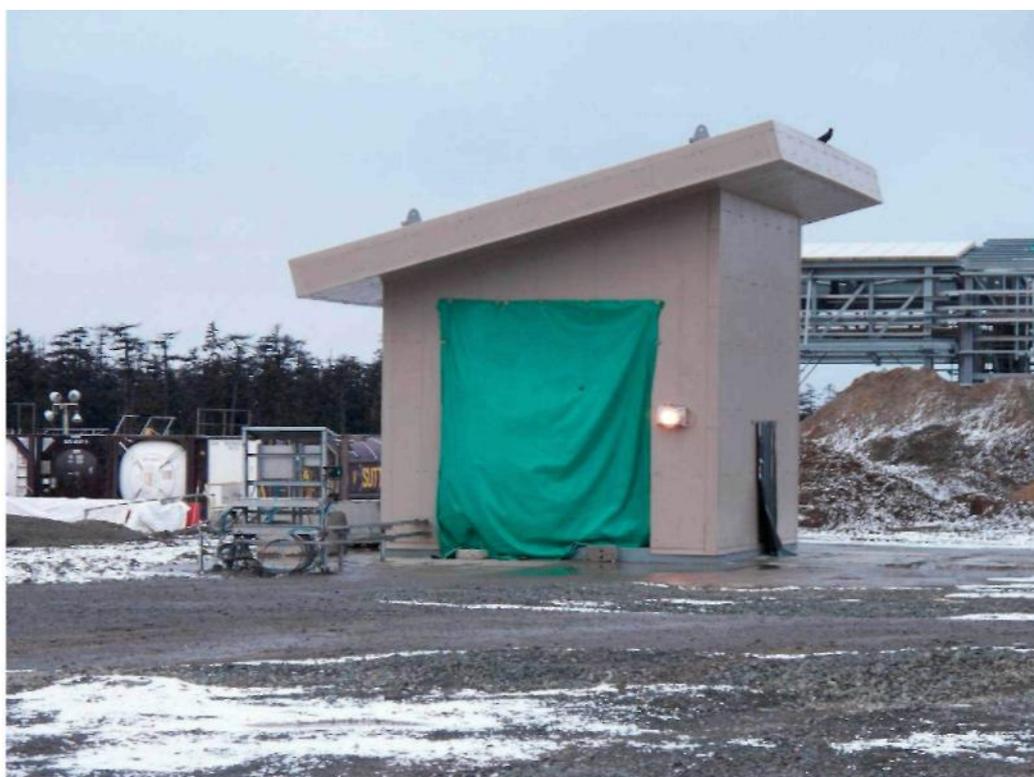
Фото 26 — Строение, в котором находятся поглощающие скважины для закачки. Обратите внимание на накрытые брезентом люки.

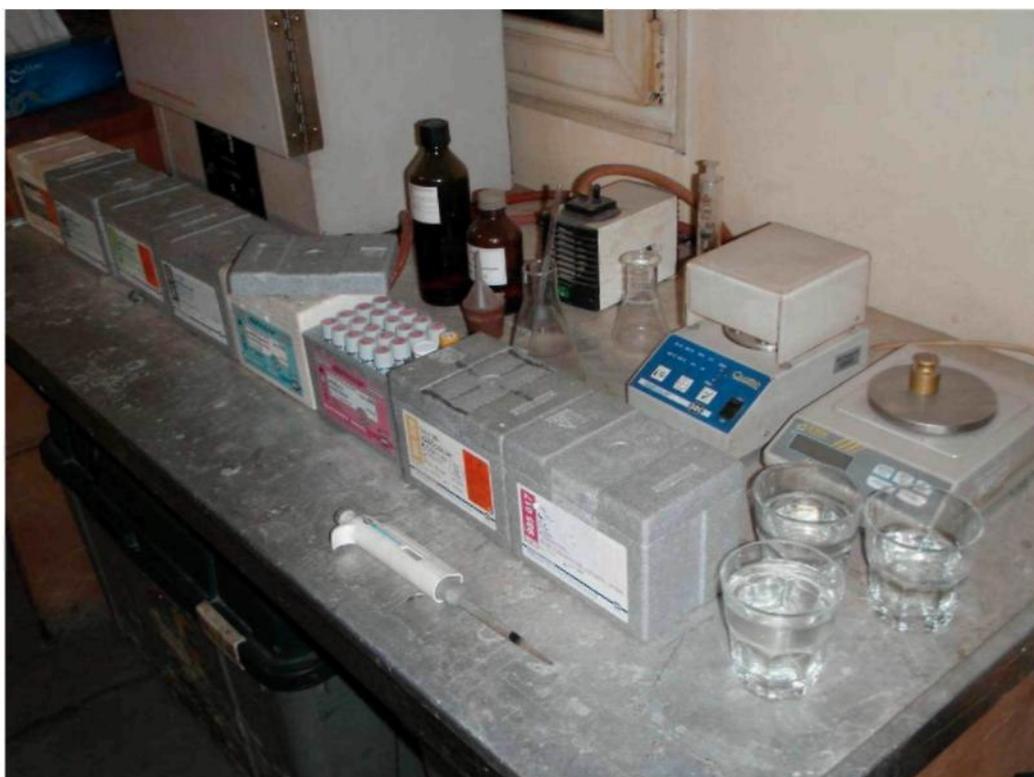
Фото 29 — Ограниченный химический анализ в режиме реального времени на УОСВ BETS

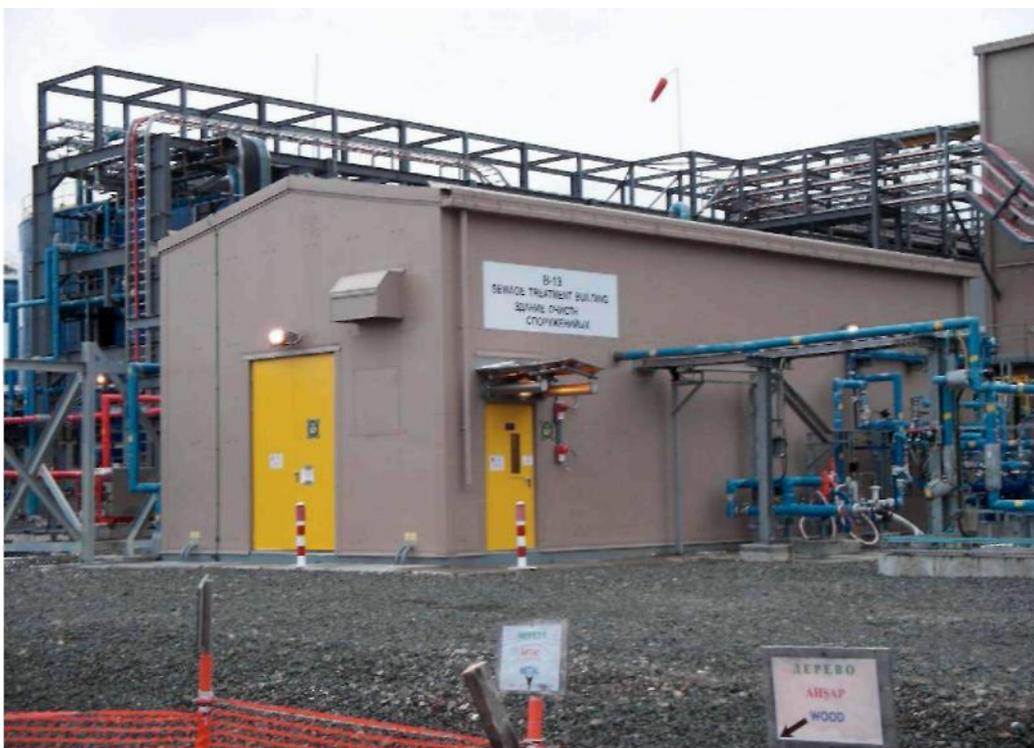
Фото 31 — УОСВ технологического комплекса ОБТК, не используется.
