Отчет независимого консультанта
кредиторов по охране окружающей
среды о посещении объектов.
Ноябрь 2008 г.
Второй этап проекта «Сахалин-2»

Отчет для сторон финансирования второго этапа проекта «Сахалин-2»
Для служебного пользования — Коммерческая информация
АЕАТ/ENV/R/2738 Выпуск 2
Февраль 2009 года

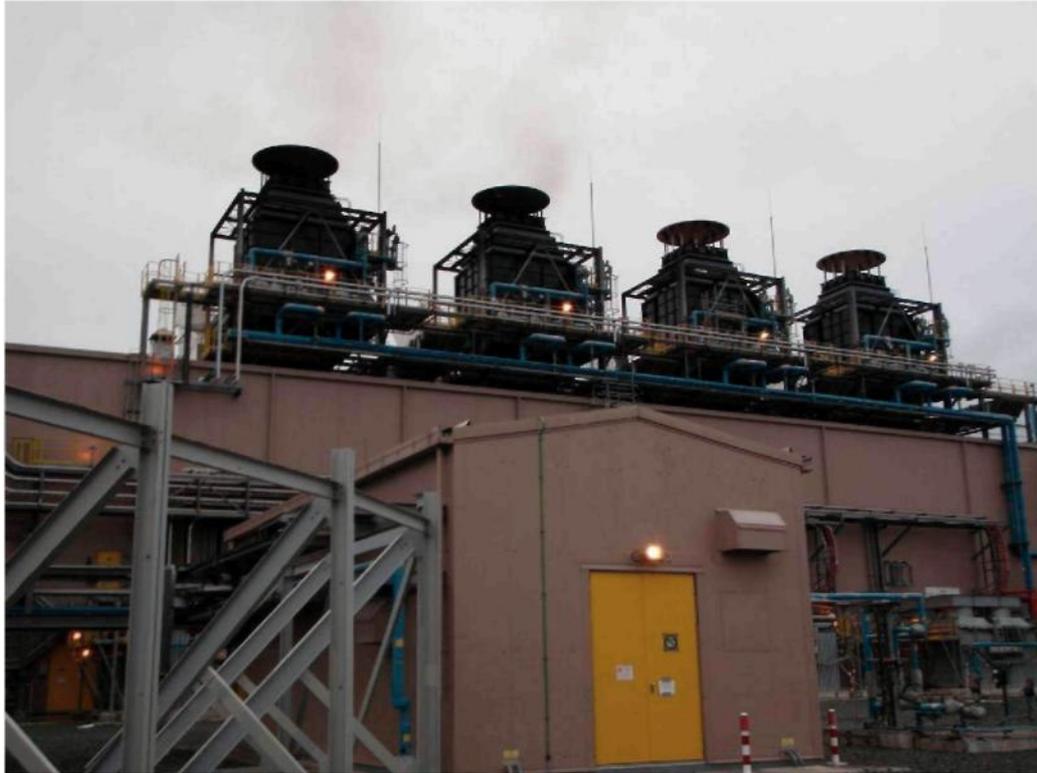
Фото 32 — Электрогенераторные турбины: А-4001С/Д (на фото слева) пока работает на дизельном топливе, а газовые турбины А-4001А/В (на фото справа) должны быть запущены в ноябре 2008 г.

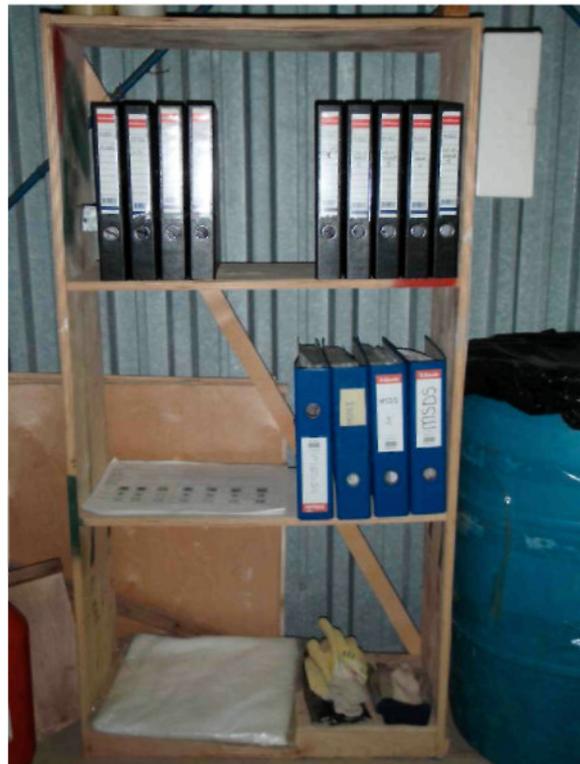
Склад 38 — Легкодоступные ПБВ и комплекты для сбора разлитой нефти с запасами (голубые бочки, справа).
