ПРИЛОЖЕНИЕ 4: ОПИСАНИЕ КОНТРОЛЬНОГО ПОСЕЩЕНИЯ ПОЛОСЫ ОТВОДА

Название: Фотодокументация – Полоса отвода	Заказчик: Кредиторы проекта Сахалин-2
Объект: «Сахалин Энерджи Инвестмент Компани Лимитед»	Дата: Октябрь 2015 г.

ПО ОТ ТОЧКИ ВЫХОДА ТРУБОПРОВОДОВ НА БЕРЕГ ЗАЛИВА ЧАЙВО ДО ОБТК

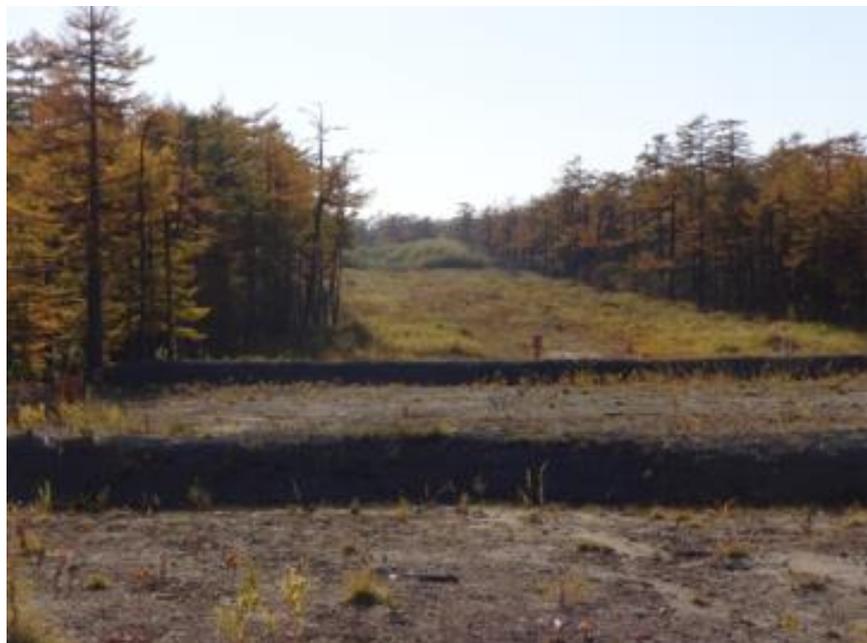
Фото 1.

ПО в непосредственной близости от подъездной дороги к NOB-4 имеет бедную растительность (Фото 1). Растительный покров на заднем плане фото 1 демонстрирует незначительное улучшение по сравнению с ситуацией в октябре 2014 г., показанной (для сравнения) на фото 2. На данном участке приняты меры борьбы с эрозией и задерживания наносов и, по имеющейся информации, на участке запланирован его дополнительный засев семенами.

Вид в западном направлении: бедная растительность на переднем плане и хорошо развитая – дальше к западу по направлению к берегу реки.

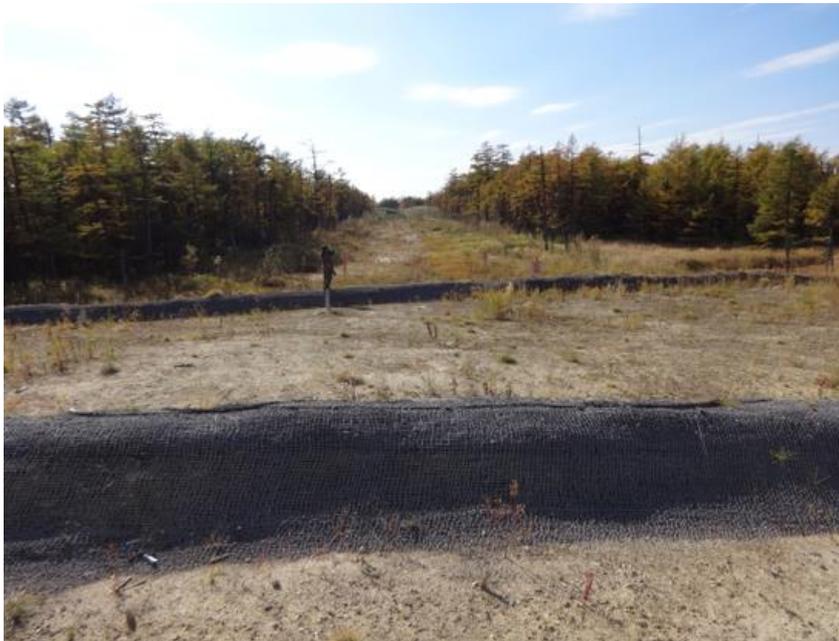
Фото 2.

Вид в западном направлении по время посещения в 2014 г. – обратите внимание, что улучшение состояния растительного покрова на переднем плане является незначительным.

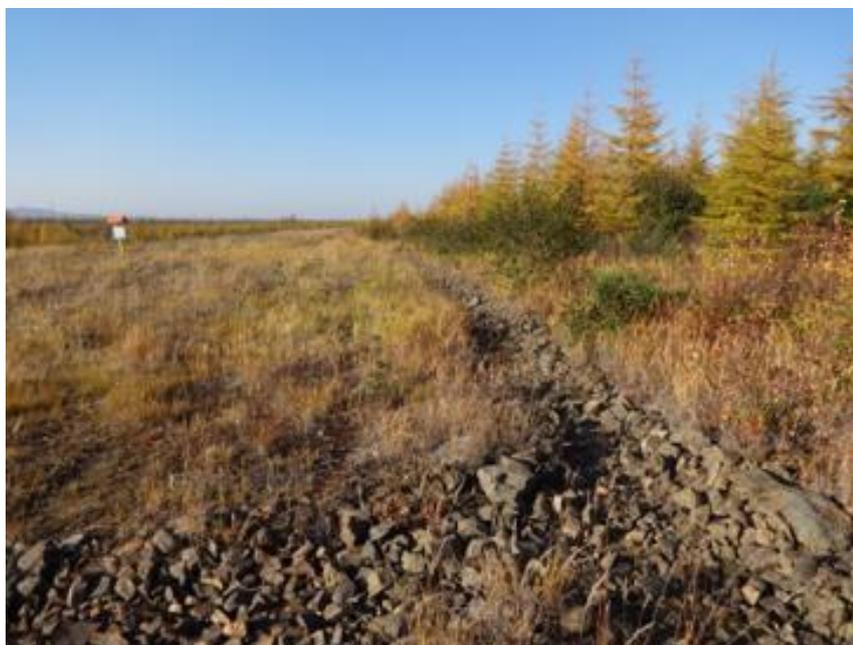
Участок ПО с небольшим уклоном на запад пересекает ПО. Компанией устроена защищенная каменной наброской перехватывающая дренажная канава, которая направляет сток в защищенные каменной наброской мелкие поперечные дренажные каналы, которые направляют сток в водопропускные трубы, проходящие под подъездной дорогой (Фото 1 и 2). Данное мероприятие представляется эффективным, поскольку вдоль песчаной ПО не заметно следов эрозии.

Фото 1. Укрепленный каменной наброской перехватывающий канал, соединяющийся с поперечным каналом

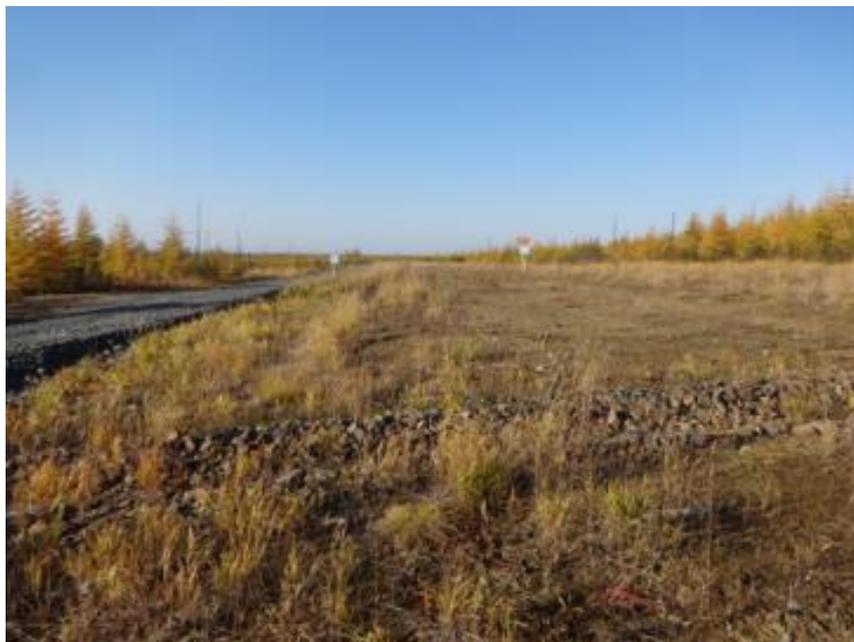
Фото 2. Поперечный канал, идущий к водопропускной трубе под подъездной дорогой

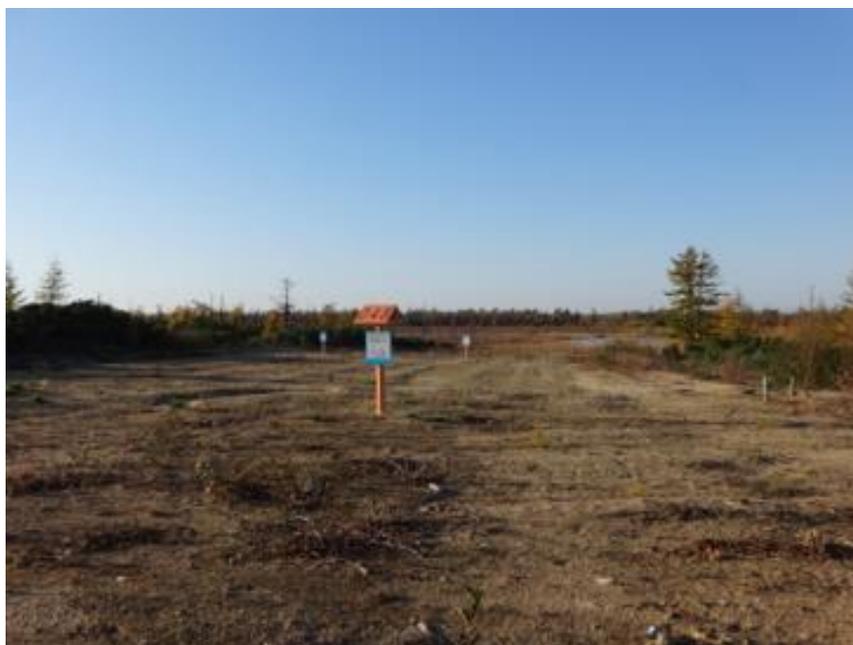
Река Эвай затопливает низины и по имеющейся информации может находиться в процессе пробивания нового русла. ПО, ведущая к реке с юга, сложена песчаным грунтом и имеет слаборазвитый растительный покров. На склоне, идущем к реке, развивается эрозионное русло (Фото 2). Молодые деревья срублены, и Компания сообщила, что на данном участке запланирован его повторный засев семенами. В отношении склона рекомендуется рассмотреть принятие мер по борьбе с эрозией и задерживания наносов.

Фото 1. Идущий к реке песчаный склон с минимальным растительным покровом.

Должны быть приняты все меры к тому, чтобы воспрепятствовать доступу автотранспортных средств в ПО.

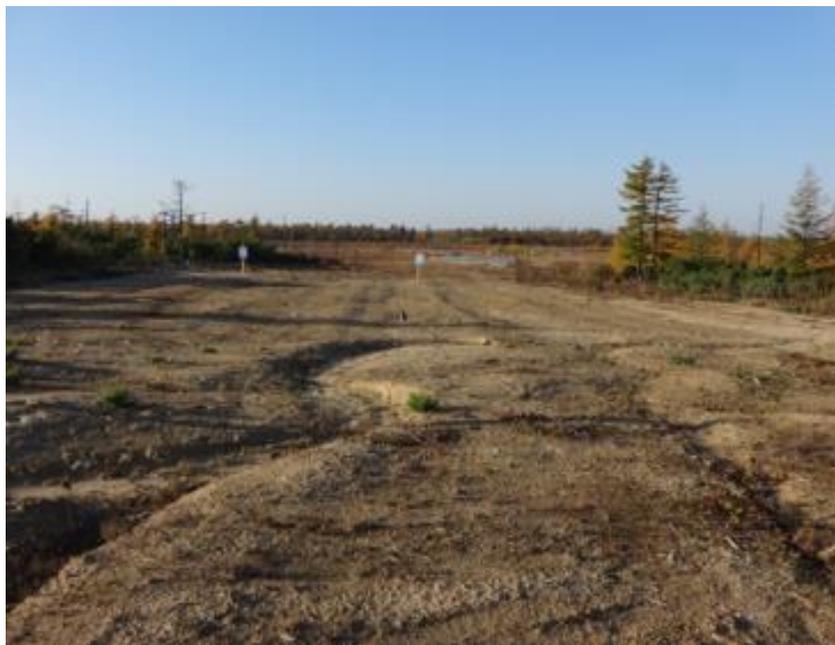
Фото 2. Эрозионное русло.

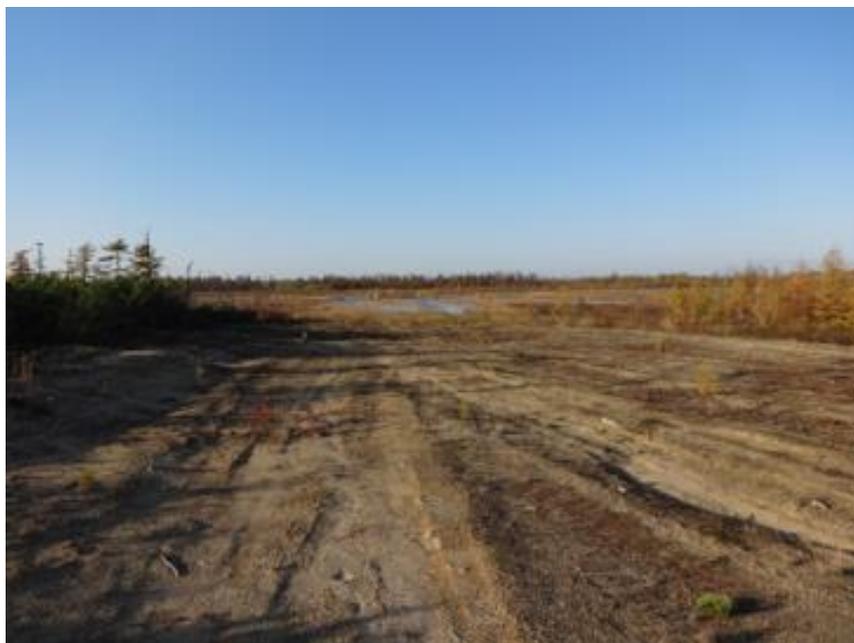
В ПО между NOB-9 и рекой наблюдается большое количество автомобильных колея (Фото 1-3).

Фото 3. В ПО наблюдается большое количество автомобильных колей.

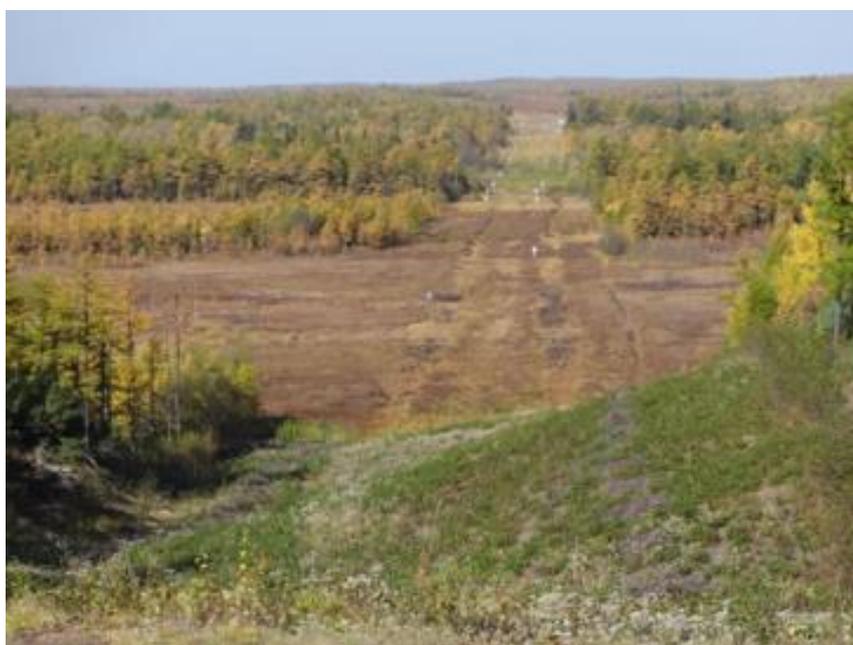
Фото 1.

В прошлом году были вырублены деревья (см. штабеля срубленных стволов на фото 2), а появляющиеся молодые деревья еще очень малы (Фото 1)

Октябрь 2015 г. – Вид в северном направлении на болотистые участки у р. Даги: видно незначительное улучшение ситуации по сравнению с прошлым годом (октябрь 2014 г.).

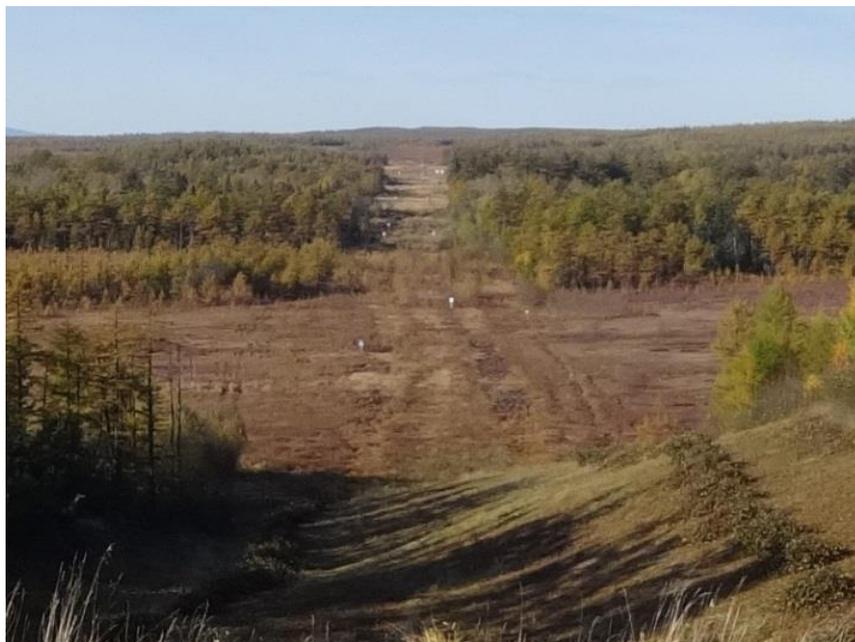
Фото 2. **Октябрь 2014 г.** – Вид в северном направлении на болотистые участки у р. Даги.

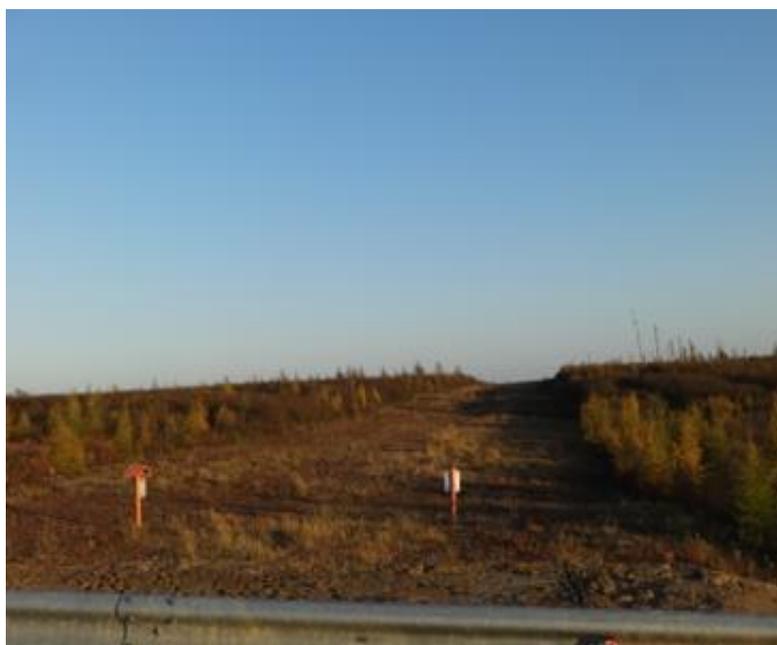
Фото 1.

ПО у пересечения дорог у КП79 имеет слаборазвитый растительный покров на песчаном склоне на северной стороне дороги (Фото 1) и частичный покров на южной стороне дороги (Фото 2).

Вид в южном направлении: видна защита склона и его частичный растительный покров

Данная площадка рекомендуется к включению в график повторного засева семенами.

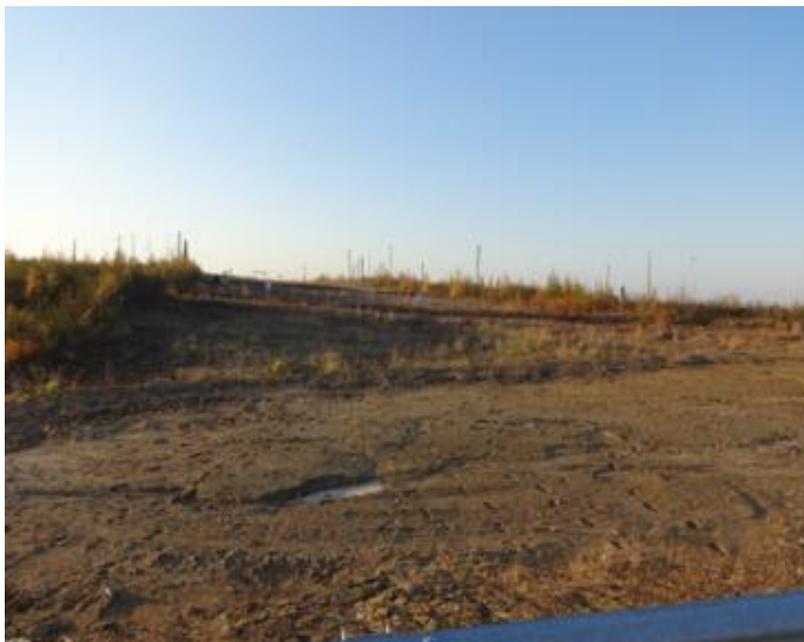
Фото 2.

Вид в северном направлении: виден песчаный склон со слаборазвитым растительным покровом, защищенный рассекателями склонов в верхней части.

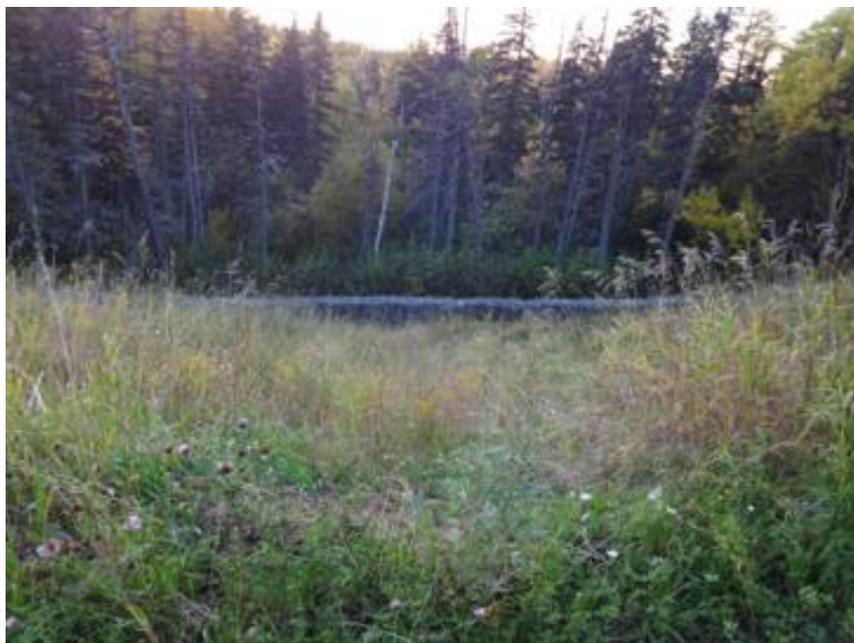
На участке, приблизительно соответствующем КП87,5, требуется ремонт бокового откоса. Данный участок в настоящее время выглядит устойчивым (Фото 3), и на нем ведется постоянный мониторинг.

Фото 3. Вид на боковую сторону ПО: видна габионовая стенка для стабилизации склона.

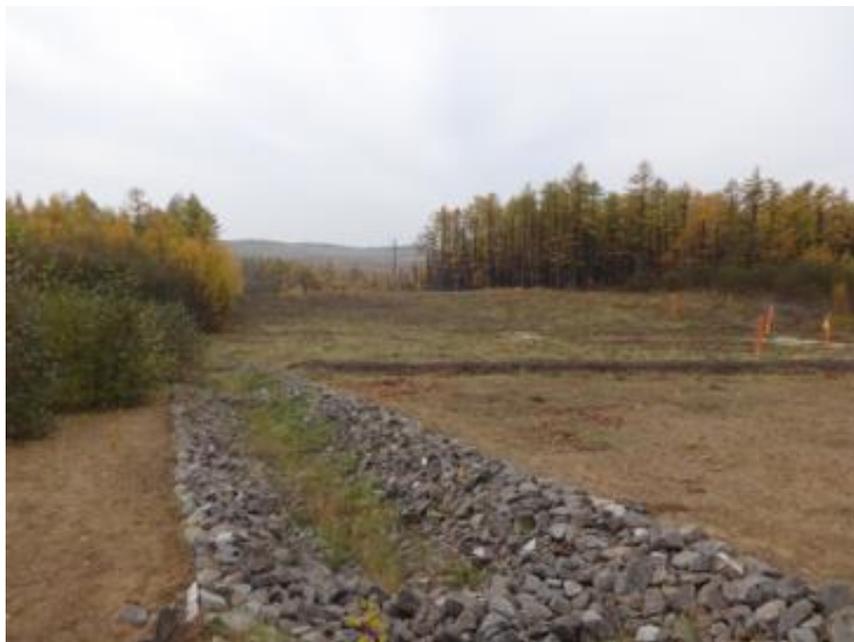
Фото 2. **Октябрь 2015 г.** – Тот же самый вид, что и на фото 3 (ниже) одним годом позднее: видны следы вырубki деревьев.

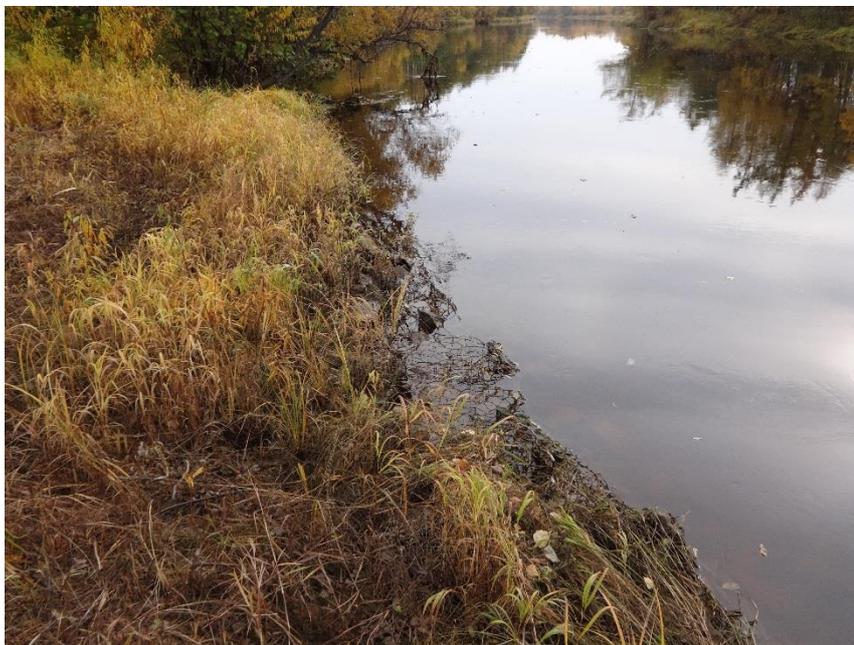
Оба речные берега имеют хорошо развитый растительный покров и укреплены матрацами Рено. На северном берегу заметны признаки ухудшения состояния габиона, которое требует наблюдения.

Фото 5. Вид на близкий северный берег реки: заметно ухудшение состояния матрацев Рено.

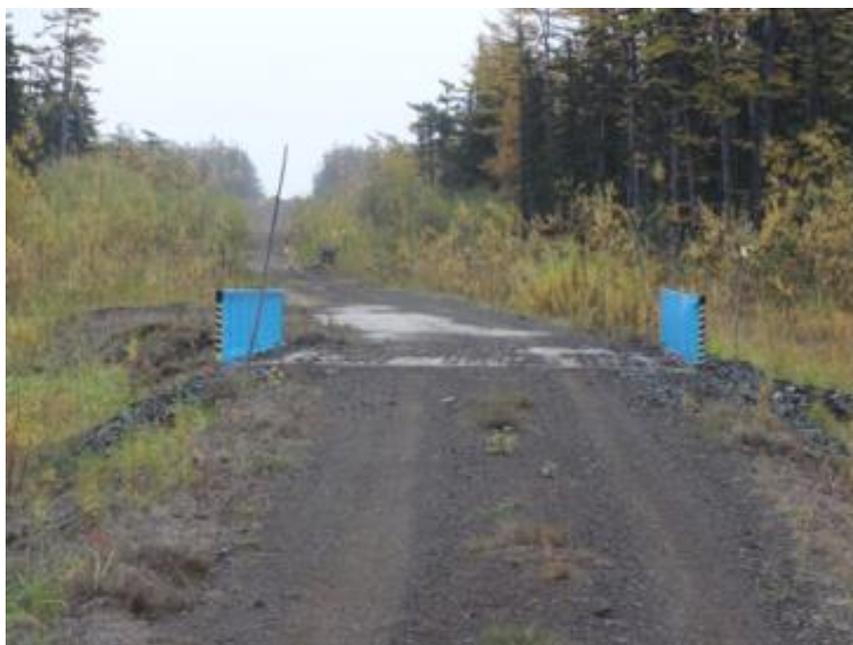
Фото 3.

Несколько из существующих мостов на подъездной дороге были отремонтированы/улучшены, включая установку заграждений от иловых наносов на мосту и защиту берегов у опор моста каменной наброской (Фото 3 и 4).

Вид на мост и ограждения для защиты от иловых наносов. Обратите внимание на густо заросший молодыми деревцами участок за мостом.

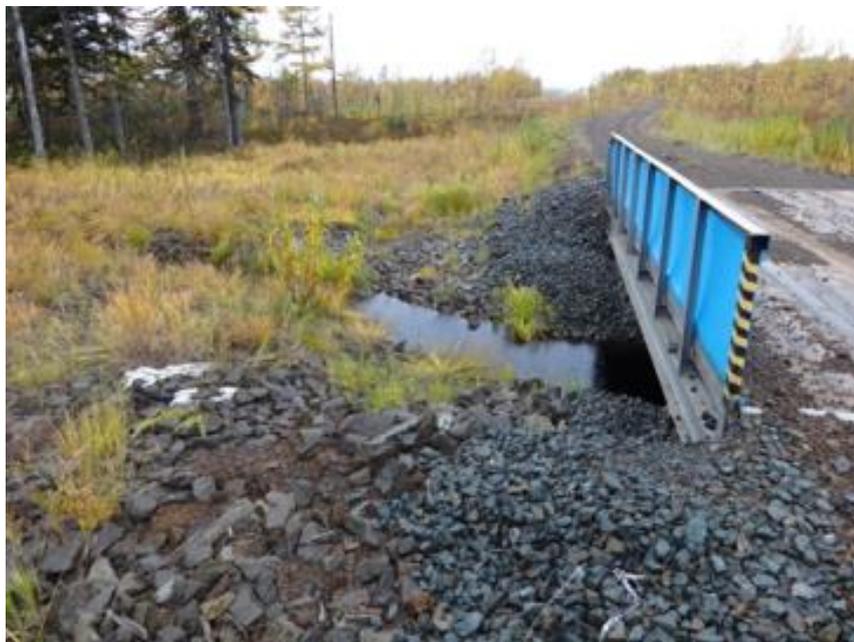
Фото 4. Вид на дренажный канал, защищенный каменной наброской и хорошо развитым растительным покровом.

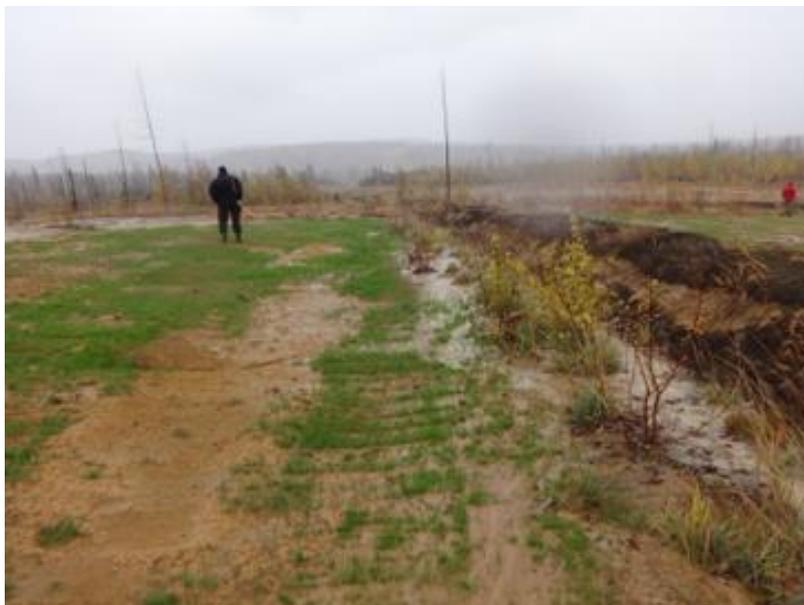
Ранее данное место (которое, видимо, использовалось как подсобная площадка во время строительства) было лишено всякой растительности. Данный участок был повторно засеян в начале 2015 г., результаты показаны на фото 1 и 2.

Фото 1. Вид на повторно засеянный семенами песчаный участок.

Данный участок должен быть проконтролирован с целью проверки восстановления травяного покрова после зимы.

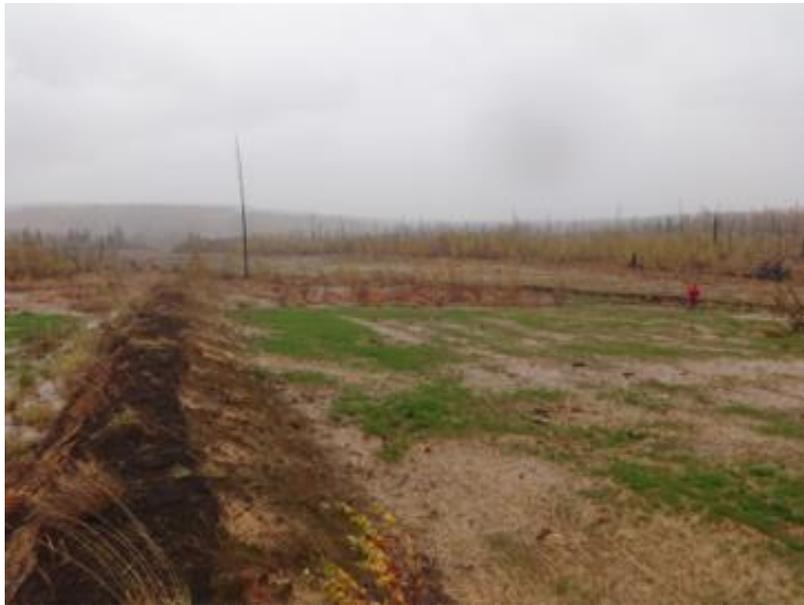
Фото 2. Вид на повторно засеянный семенами песчаный участок.

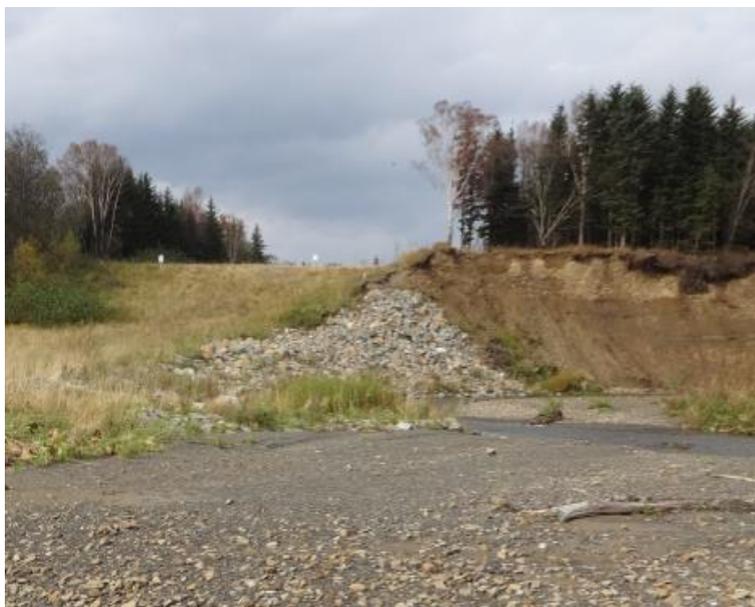
На переходе через реку Кирпичная имеются два участка, требующие мониторинга. Первый находится ниже по течению, где имеет место врезание в насыпь и эрозия восточной стороны ПО. Для укрепления берега Компания применила мощную стенку из каменной наброски (Фото 1). Второй участок находится выше перехода через реку, на северном берегу, где поток врезается в северный берег за защитной стенкой из каменной наброски (Фото 2).

Фото 1. Вид на восстановленный участок берега и насыпи.

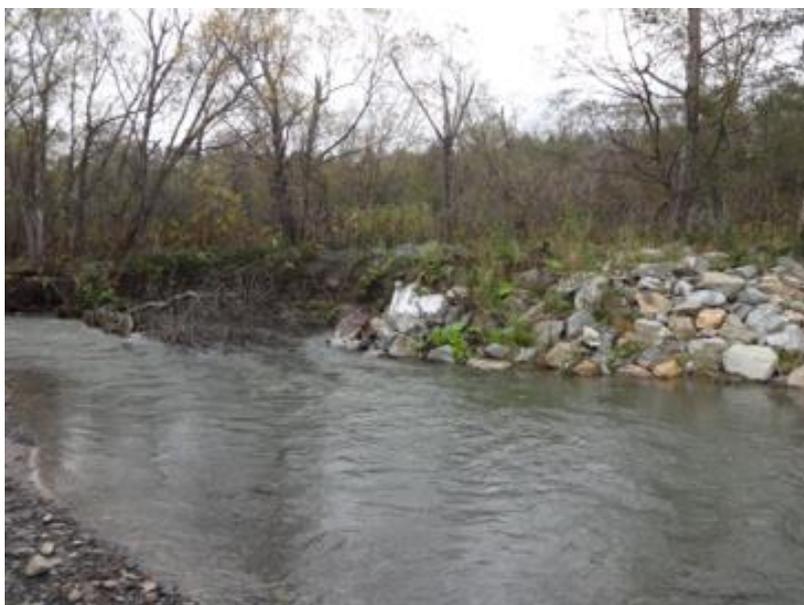
Фото 2. Вид на северный берег в месте, в котором поток врезается в насыпь за каменной наброской.

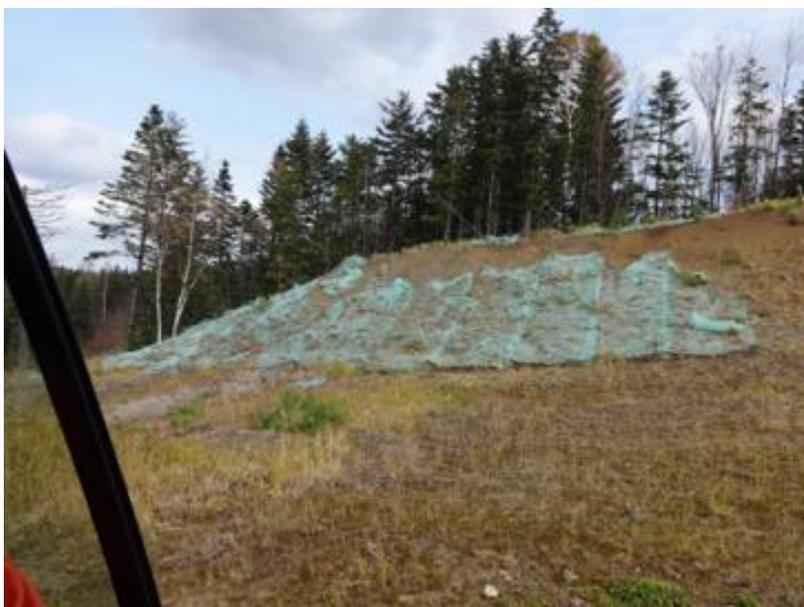
Было замечено, что в боковой канаве с восточной стороны ПО были срезаны молодые деревца (Фото 3). Целесообразность данной практики следует еще раз проанализировать.

Фото 3. Вид на сторону ПО, на которой срублены деревья: на склоне виден сползающий геоджутовый мат.
