**Февраль 2016 г.**

**ПРОЕКТ САХАЛИН-2, ЭТАП 2  
НЕЗАВИСИМЫЙ  
ЭКОЛОГИЧЕСКИЙ  
КОНСУЛЬТАНТ  
КРЕДИТОРОВ  
АУДИТ УРОВНЯ 1  
ПРОИЗВОДСТВЕННЫЙ  
КОМПЛЕКС «ПРИГОРОДНОЕ»**

**НЕЗАВИСИМЫЙ ЭКОЛОГИЧЕСКИЙ КОНСУЛЬТАНТ  
КРЕДИТОРОВ 2-ГО ЭТАПА ПРОЕКТА "САХАЛИН-2"  
АУДИТ УРОВНЯ 1: ПК "ПРИГОРОДНОЕ"**

Проект **UK22-17081**  
Редакция **2**  
Дата **03/02/2016 г.**  
Авторы **Эндрю Сноу (AS), Пол Боченски (PB, Джон Хэнкокс (JH)**  
Проверила **Хелен Йип (HY)**  
Утвердил **Джон Хэнкокс**

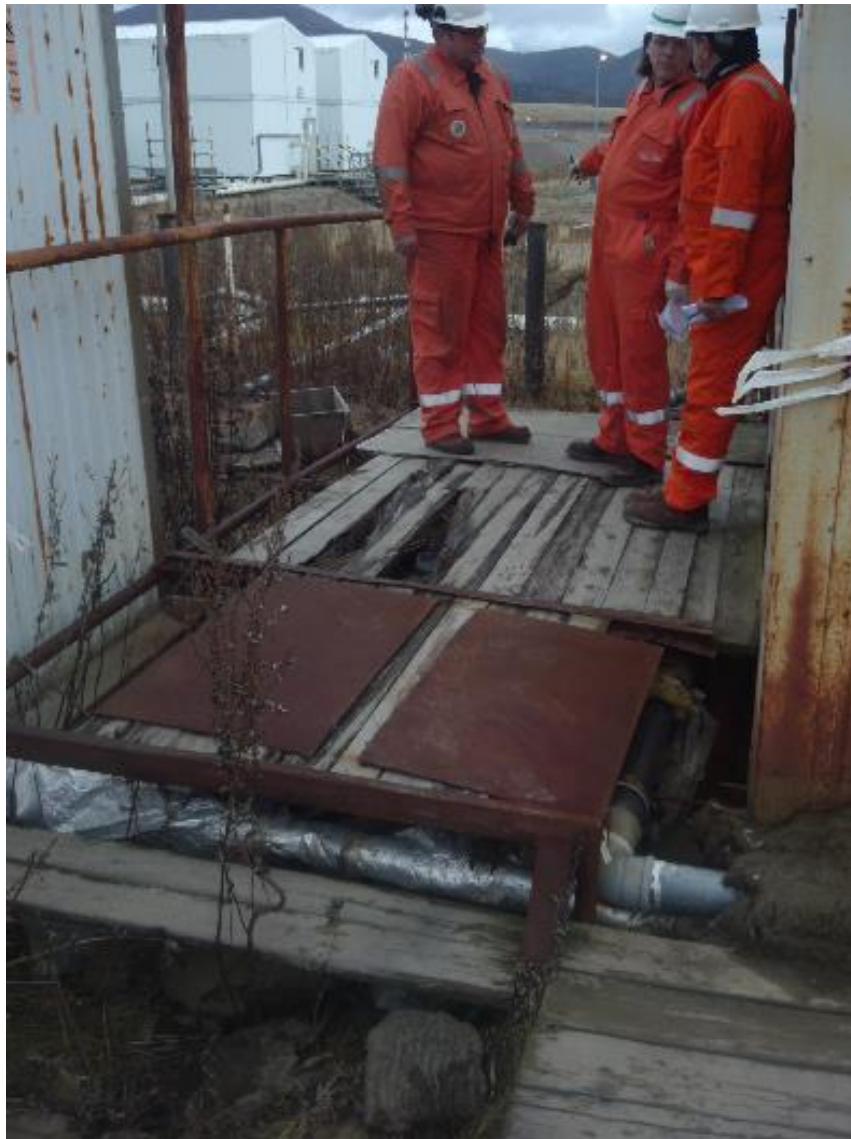
**Возможности для улучшения:** В непосредственной близости от действующей УОСВ по-прежнему находится ряд заброшенных зданий/инфраструктура неработающей системы очистки стоков, которая использовалась на этапе строительства. Заброшенное состояние этих конструкций (см. Фото 1) представляет собой потенциальную угрозу здоровью и безопасности персонала, работающего на этих участках, и мы рекомендуем демонтировать эти сооружения и привести участок в нормальное состояние.

**Фото 1.** Зброшенныя збудаванні ўблізі УОСВ

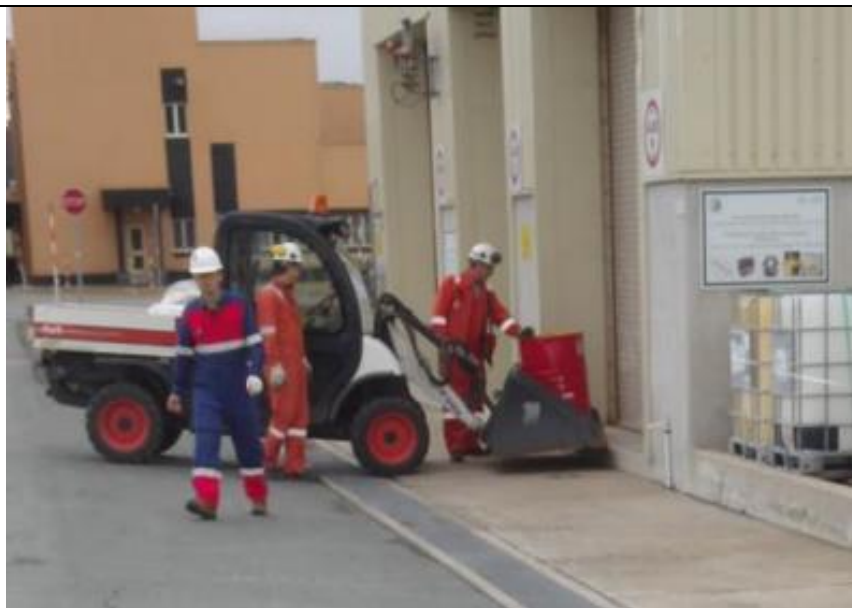
**Возможности для улучшения:** Аудиторы наблюдали за транспортировкой бочки емкостью 205 л с отработанным маслом к Зданию 10 (см. Фото 2). Бочка перевозилась в ковше погрузчика Bobcat будучи незакрепленной. Кроме этого, погрузчик остановился над решеткой ливневой канализации со сбросом в естественный водоток. Принимая во внимание экологическую опасность перевозки отходов на данном участке, мы рекомендуем Компании рассмотреть вопрос об установке задвижки в дренажном канале, что позволило бы изолировать его в случае разлива.

**Фото 2.** Незакрепленная бочка с отработанными ГСМ, транспортируемая погрузчиком Bobcat рядом со Зданием 10 (над системой ливневой канализации)

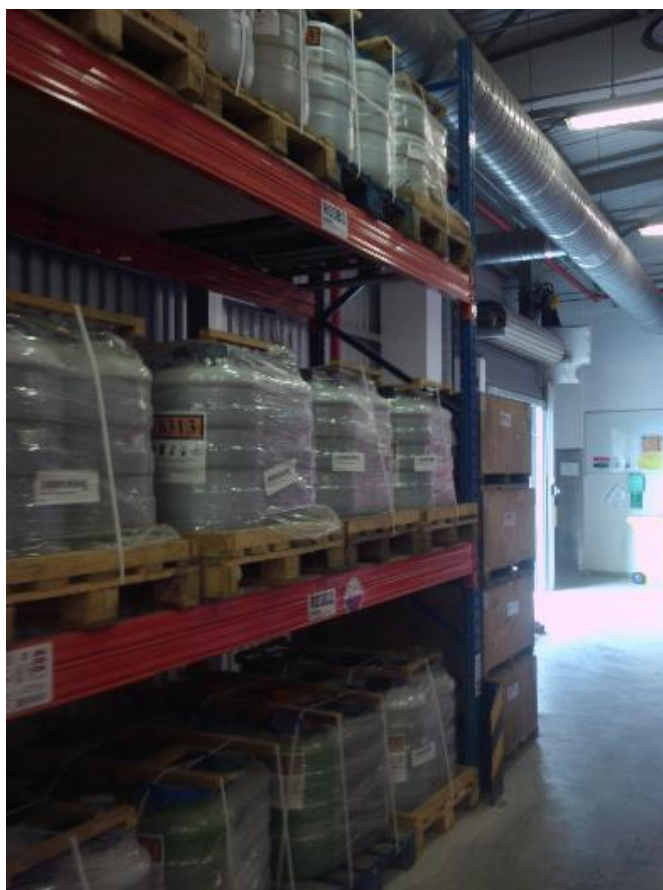
- Хранилище R101, в котором содержится значительное количество емкостей с химикатами, по-видимому, изначально не было предназначено для этих целей (например, отсутствует ловушка для разливов или защитный порожек у двери). Судя по

всему, первоначально данное помещение планировалось использовать для хранения сыпучих материалов и только впоследствии оно стало использоваться главным образом для хранения жидких химикатов. Компания должна проработать меры по снижению риска и минимизации последствий загрязнений, приведя их в соответствие со стандартами хранения жидких химикатов. В качестве минимального требования, емкости с химикатами должны храниться дальше от входа.

**Фото 3.** Хранение жидких опасных веществ в помещении 101 (не предназначенном для подобных отходов)
