Второй этап проекта «Сахалин-2»
Независимый консультант Кредиторов
по охране окружающей среды

Отчет о мониторинге и
аудиторской проверке

Октябрь 2013 г.

Исполнитель:
«ЭНВАЙРОН ЮКей»

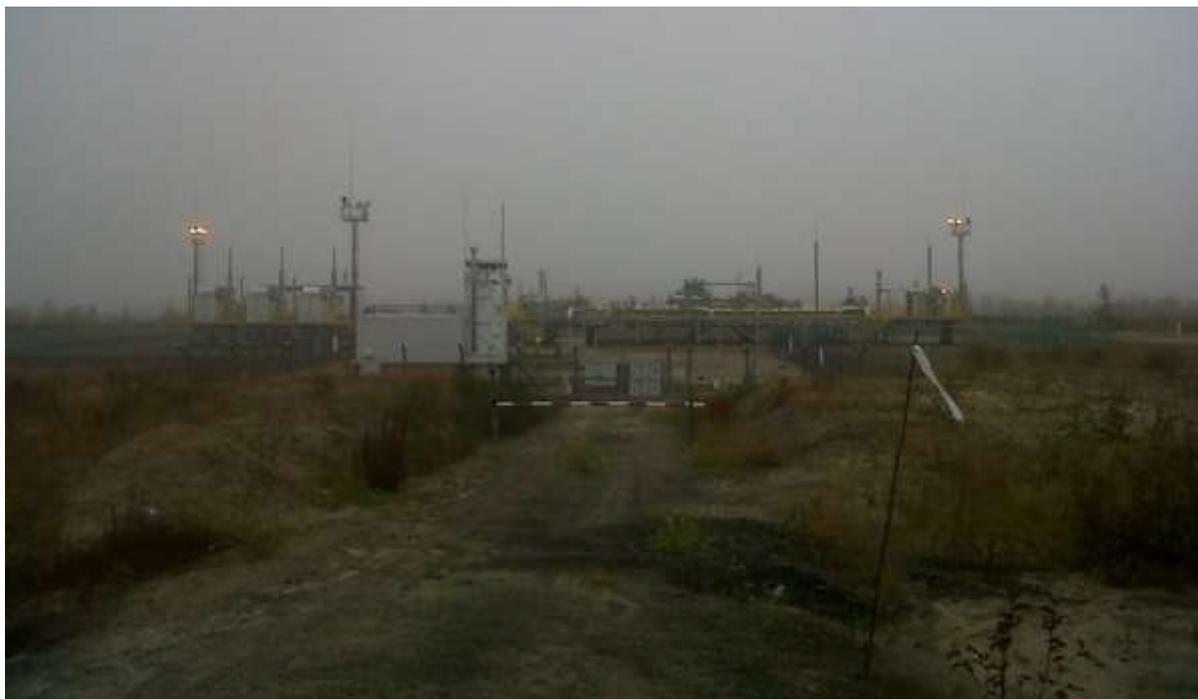
В предыдущем отчете о посещении объекта НКОС (за 2012 год) компания «ЭНВАЙРОН» отметила обеспокоенность представителя местного населения в селе Вал, связанную с обеспечением безопасности северного узла отбора и учета газа (УОУГ).⁵ Компания сообщила, что после этого местному населению были предоставлены дополнительные разъяснения о мерах безопасности и контроле объекта специальным подрядчиком. На фото 5 показан полностью автоматизированный северный УОУГ, расположенный близ Боатасино, примерно в 12 км от села Вал.

Фото 5. Северный узел отбора и учета газа близ Боатасино

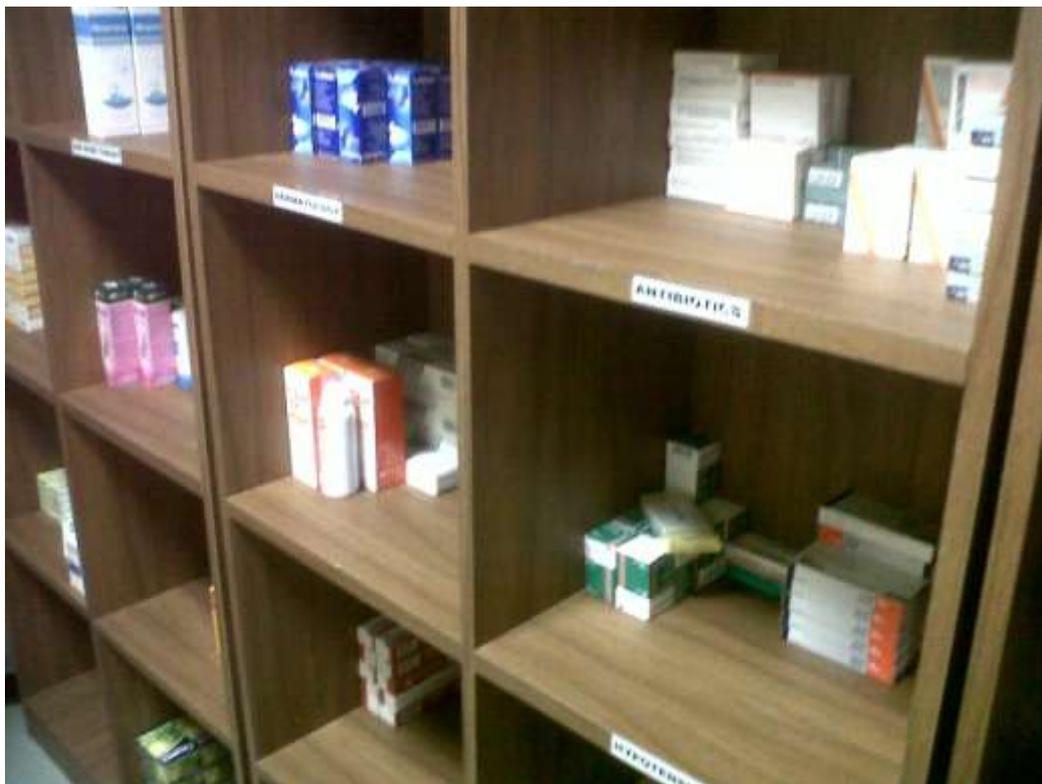
По словам сотрудников клиники, они ведут журнал учета лекарственных средств для управления запасами медикаментов. Эти запасы хранятся в безопасной комнате с ограниченным доступом (см. фото 8).

Фото 8. Безопасная комната для хранения лекарственных препаратов на ОБТК

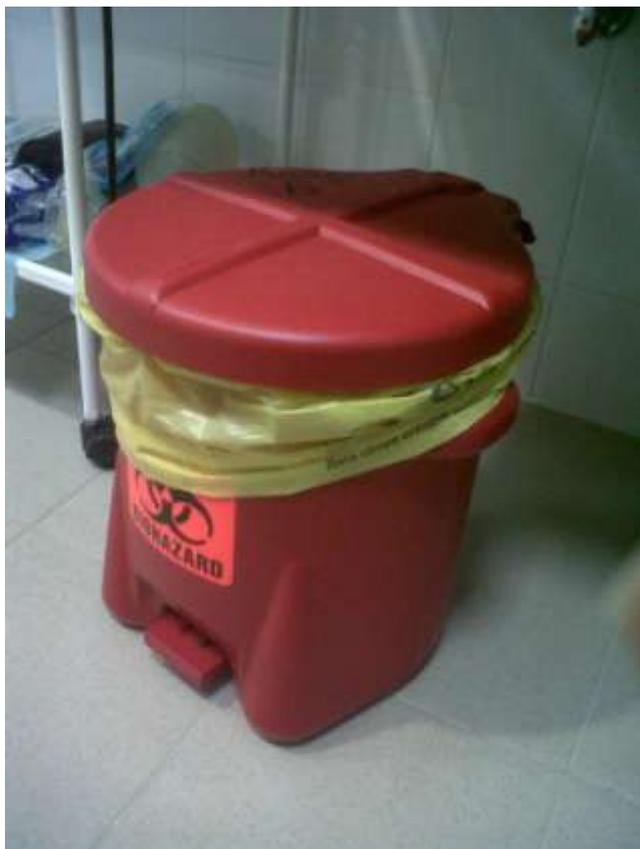
В клинике организован сбор и дезинфекция медицинских отходов на объекте (контейнеры для сбора и перевозки показаны ниже, на фото 9 и 10). Временное хранение дезинфицированных медицинских отходов перед удалением не представляет большой проблемы в настоящий момент ввиду небольших объемов этого типа отходов¹⁶. Однако этот аспект должен быть пересмотрен с учетом дополнительного числа строительного персонала. Возможно, потребуется рассмотреть вопрос о создании специального хранилища медицинских отходов. «ЭНВАЙРОН» также предлагает «Сахалин Энерджи» продолжить принятие мер по обеспечению безопасности при перемещении дезинфицированных медицинских отходов. Мы рекомендуем проверить/оценить оборудование третьих сторон для окончательного удаления (сжигания) таких отходов в рамках предстоящей аудиторской проверки клиники ISOS.

Фото 9. Контейнер для временного сбора медицинских отходов (до дезинфекции)

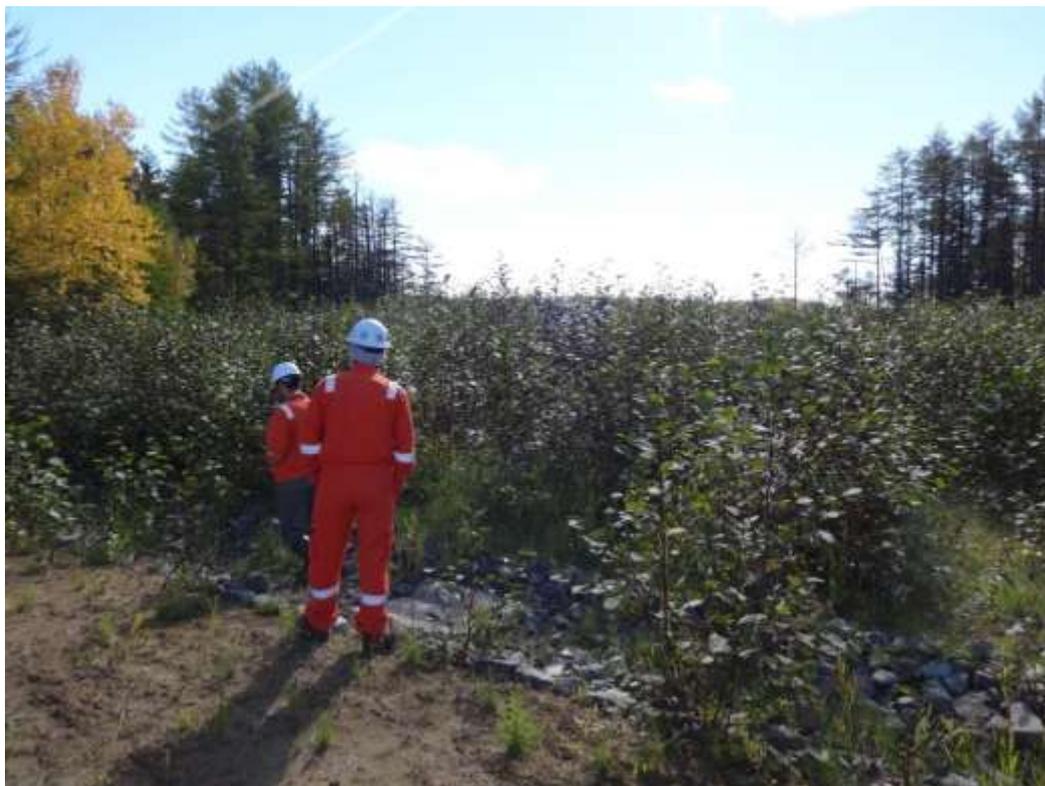
деревья/древесная поросль стали гуще и многочисленней, а стволы деревьев — выше и толще. Рост деревьев на разных объектах показан в Приложении 4. Пример роста деревьев, отмеченного в ходе посещения объекта в октябре 2013 года, показан ниже, на фото 11.

Фото 11. Рост деревьев в ПЗ к северу от реки Джимдан

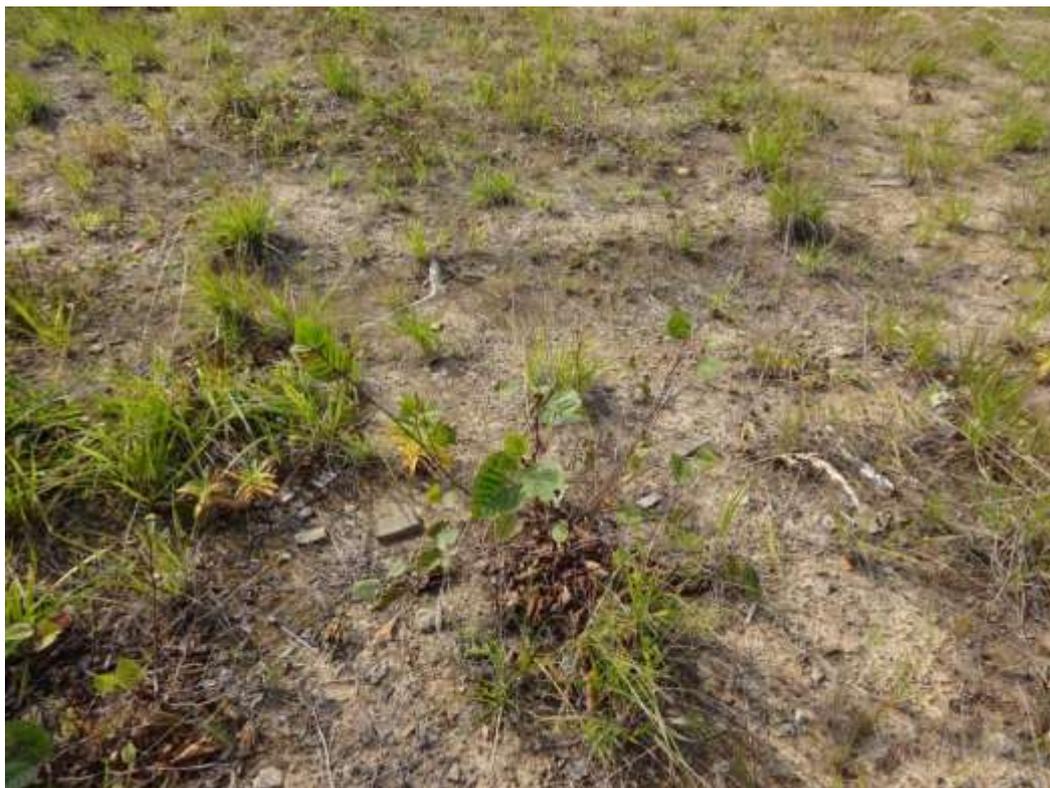
Второй (механический) метод, согласно наблюдениям, приводил к рубке/удалению деревьев/древесной поросли на высоте 30 см над уровнем земли. Этот метод также оставляет нетронутой корневую систему. Поскольку он применялся первый год, роста боковых побегов не наблюдалось, но это скорее всего произойдет следующей весной. Однако, судя по фото 13 и 14, побочным результатом механического удаления деревьев является серьезное разрушение почвы в ПЗ и повреждение растительности (травы и других растений).

Фото 12. Восстановление древесной поросли после рубки главного ствола

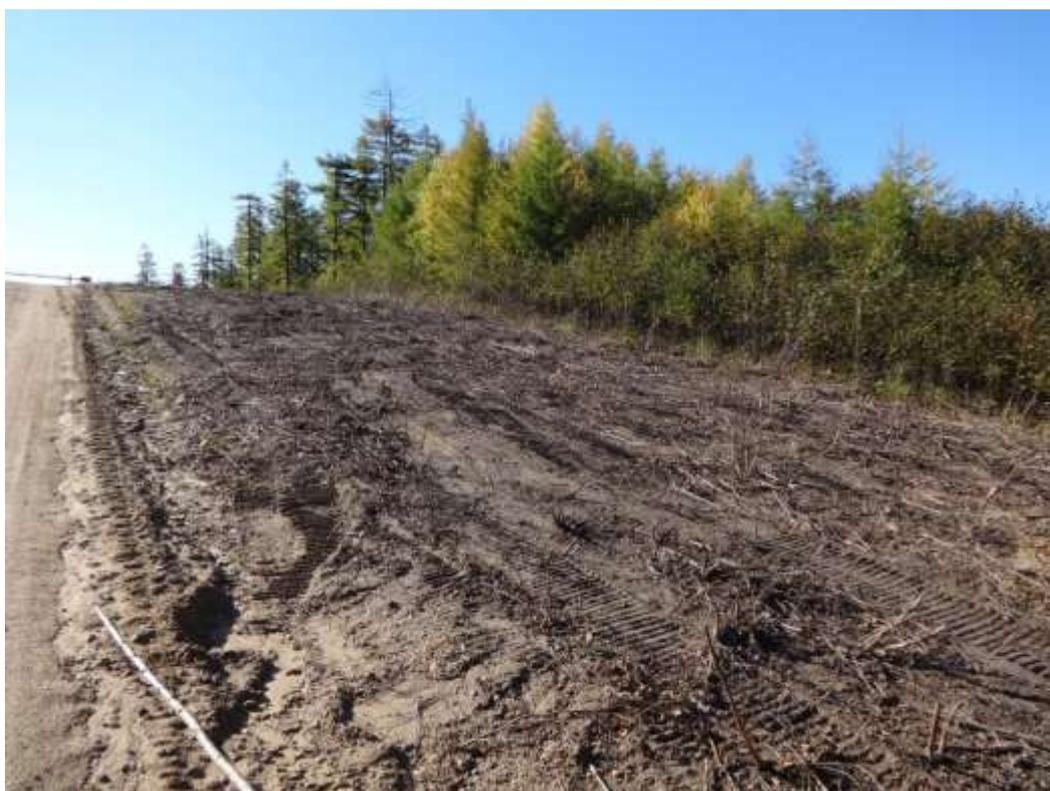
Фото 13. ПЗ после механической рубки деревьев около КП 63

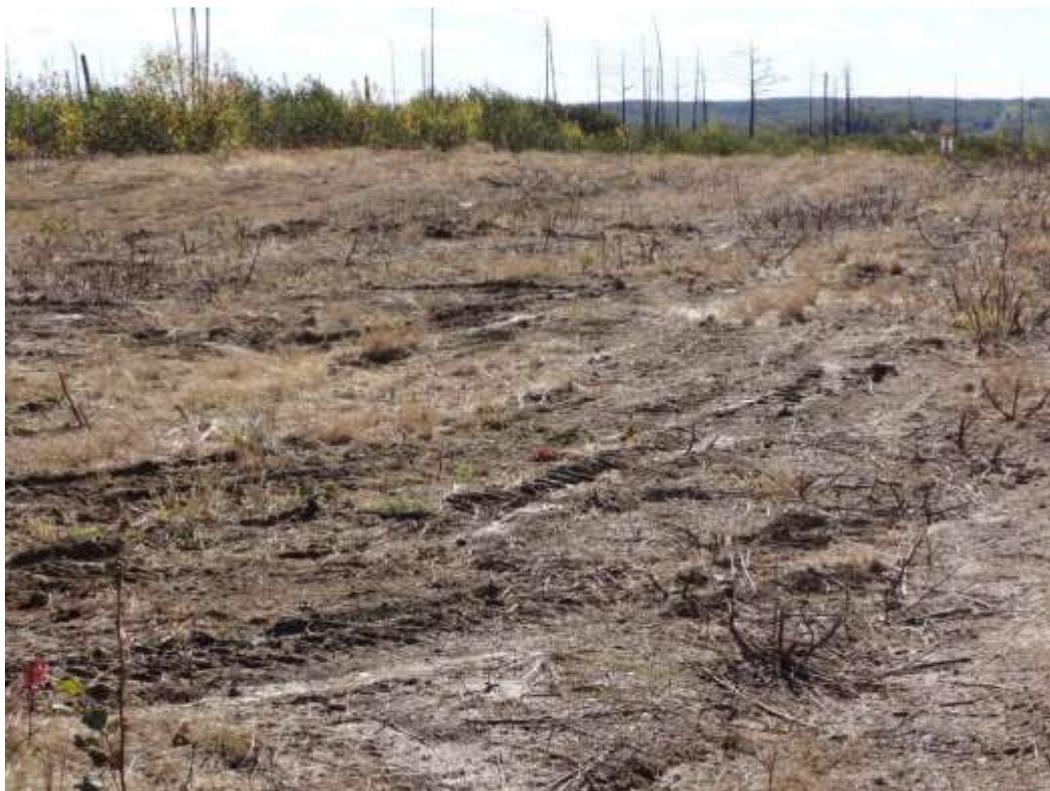
Фото 14. ПЗ после механической рубки деревьев около КП 82

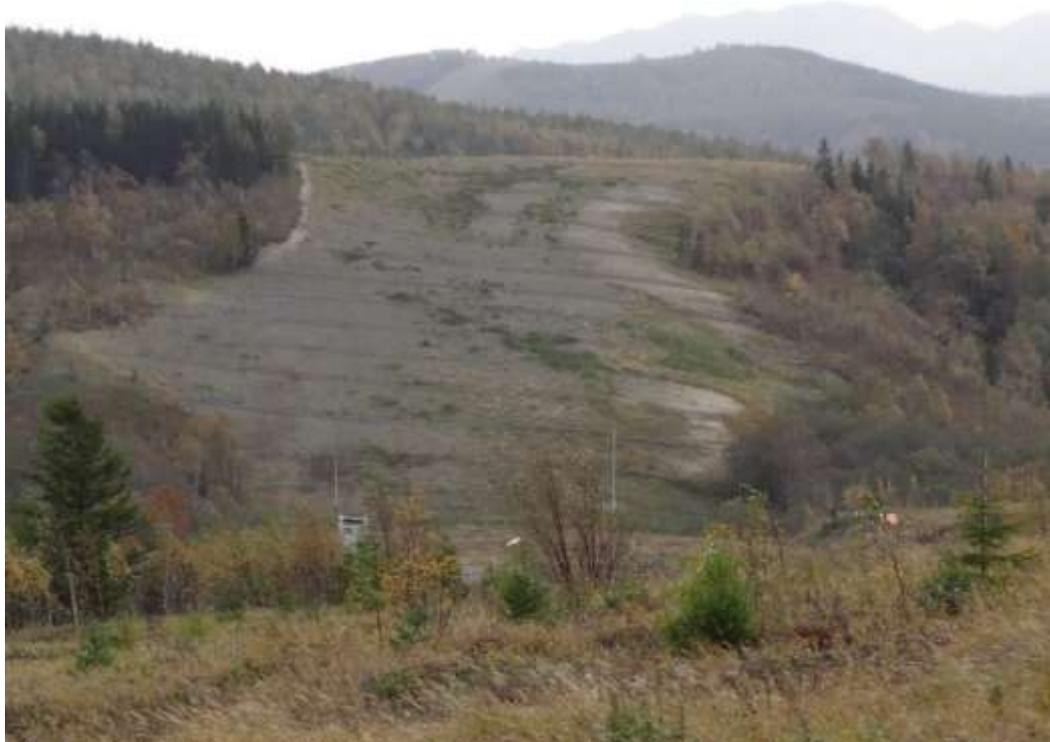
Фото 15. Крутой склон на КП 419,5 с бедной растительностью

Учитывая трудности, встречающиеся при восстановлении растительности на таких склонах, мы также предлагаем «Сахалин Энерджи» изучить другие методы успешного восстановления растительности. Скорее всего, эти методы будут зависеть от конкретного объекта, и может потребоваться дополнительная консультация специалиста.

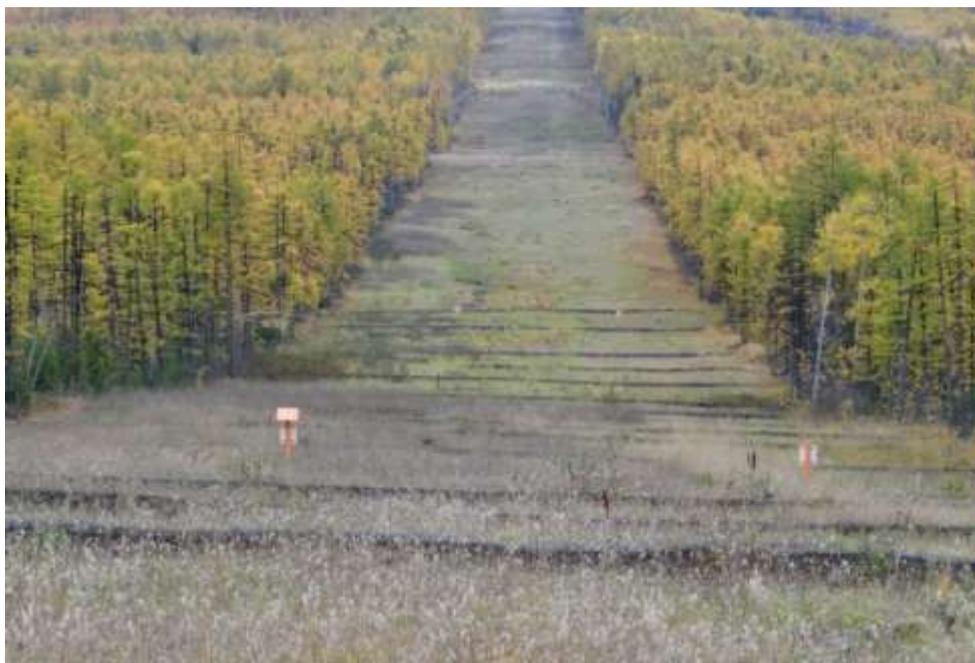
Фото 16. Песчаный склон на КП 128 с хорошим растительным покровом

Несмотря на общее улучшение растительного покрова на песчаных склонах, требуется проведение постоянных мероприятий, чтобы обеспечить надлежащее восстановление всех таких участков.

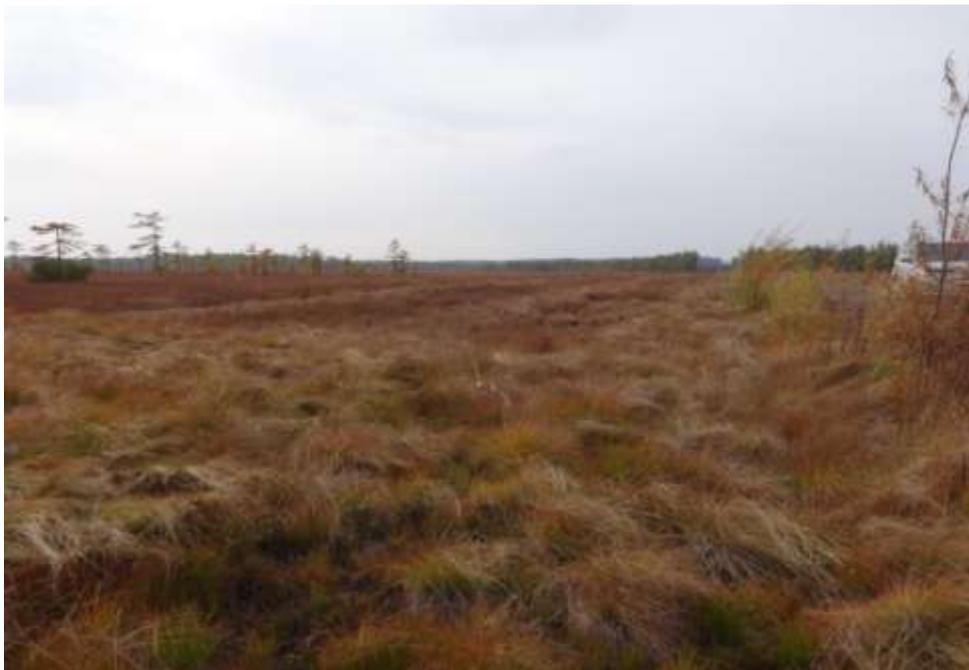
Фото 17. Вид водно-болотных земель на КП 149

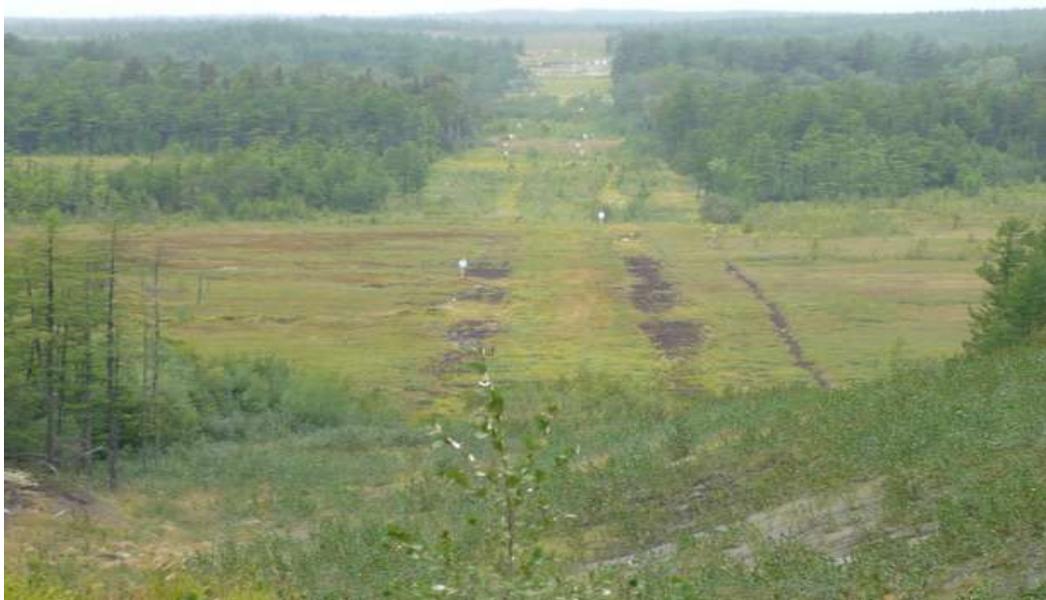
Пример плохо восстанавливающихся водно-болотных участков показан на фото 18 и 19, сделанных в долине реки Даги. На фотографиях сравнивается степень восстановления данного заболоченного района в сентябре 2012 года (фото 18) и в октябре 2013 года (фото 19). При сравнении этих фотографий видно, что за прошедший год произошло крайне небольшое улучшение.

Фото 18. Вид на долину реки Даги, сентябрь 2012 года

Мы рекомендуем «Сахалин Энерджи» провести подробную оценку всех плохо восстановившихся водно-болотных участков, чтобы выявить все факторы, препятствующие восстановлению растительности. Если основными факторами плохого восстановления растительности на объектах окажутся ввоз материалов и (или) углубления, «ЭНВАЙРОН» признает, что мероприятия по удалению оставшихся завезенных материалов и засыпке углублений потребуют использования тяжелой техники, что, в свою очередь, может привести к повреждению восстанавливаемых водно-болотных участков. Тем не менее, если по результатам будущего мониторинга на этих участках восстановление растительного покрова останется таким же неудовлетворительным, возможно, потребуется проведение вышеуказанных мероприятий.

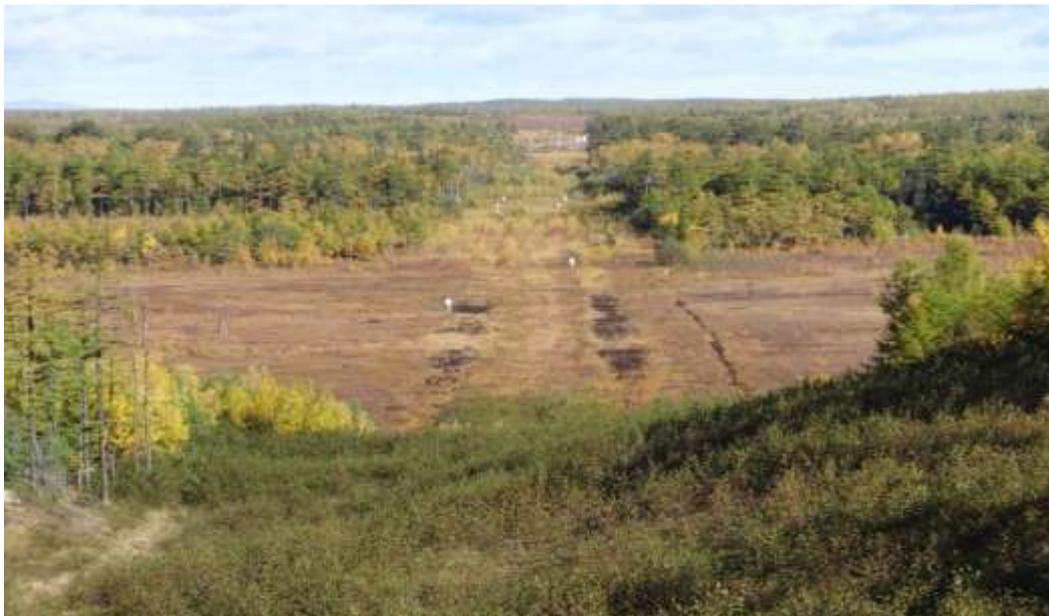
Фото 19. Вид на долину реки Даги, октябрь 2013 года

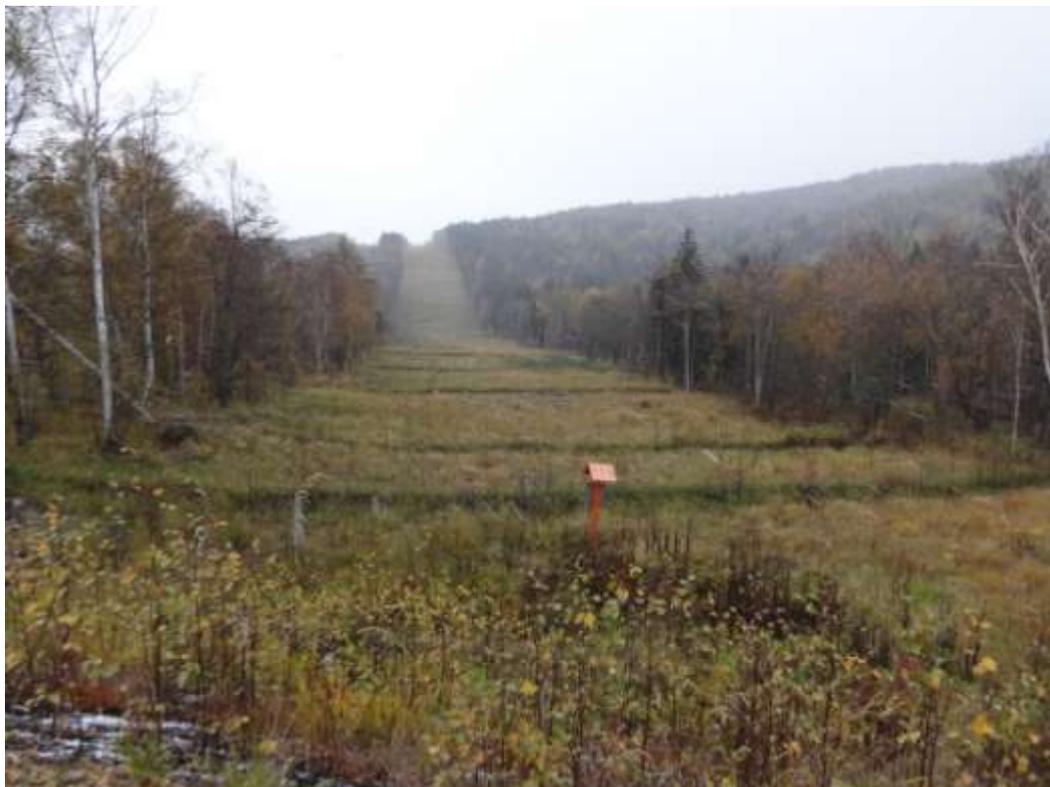
Рассекатели склонов являются важным элементом в системе управления дренажными и противоэрозионными мероприятиями на склонах. В ходе мониторинга в октябре 2013 года мы обнаружили, что рассекатели склонов на осмотренных участках ПЗ в основном находятся в хорошем состоянии. См. пример на фото 20, снятом на КП 178 к северу от реки Девятая.

Фото 20. Склон КП 178, эффективно защищенный рассекателями

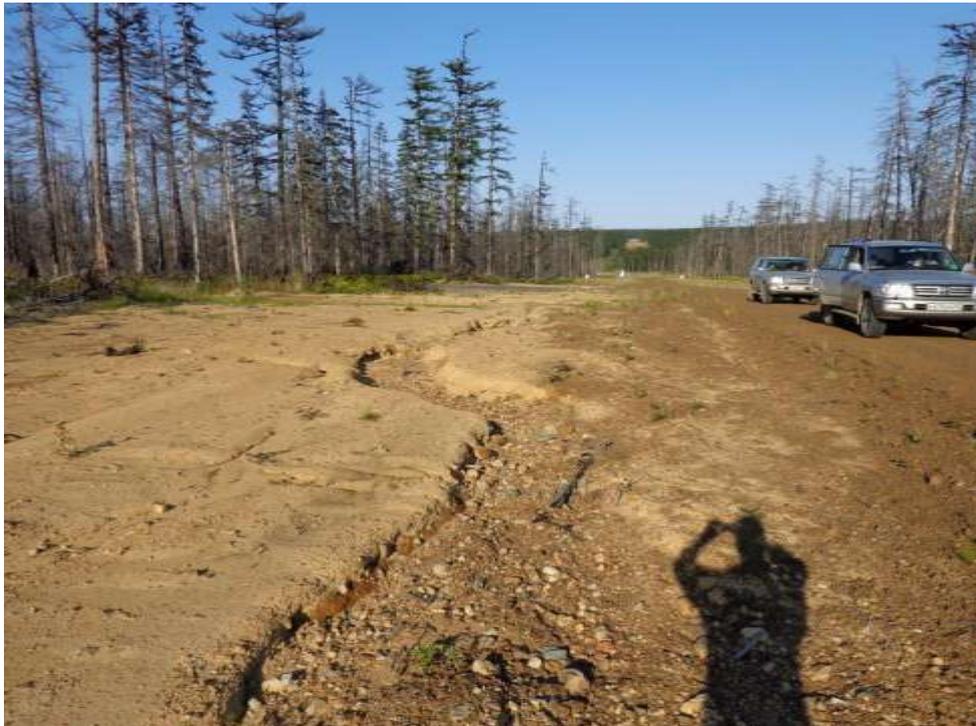
Подавляющее большинство рассекателей склонов были правильно расположены и находились в исправном состоянии. Тем не менее, было обнаружено несколько склонов, на которых установка дополнительных рассекателей могла бы улучшить дренаж. Примером является склон в ПЗ приблизительно у КП 15, на котором присутствуют следы эрозии ввиду недостаточной стабилизации поверхности рассекателями склона и (или) растительностью. На фото 21 и 22 показано состояние этого участка в сентябре 2012 г. и октябре 2013 г. соответственно. Хотя фотографии сделаны с разных точек, на них видно, что даже пологий склон без рассекателей (или с неправильными рассекателями) и при отсутствии растительности/бедном растительном покрове может быть подвержен глубокой эрозии.

Фото 21. ПЗ у КП 15 в сентябре 2012 года с развивающейся эрозией

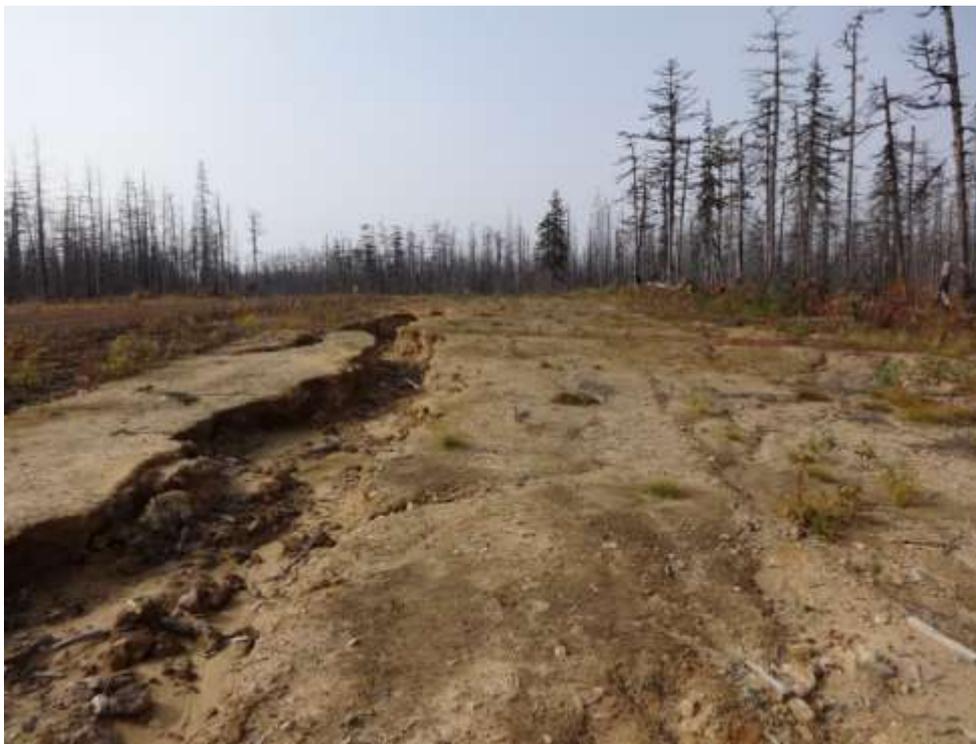
Фото 22. ПЗ у КП 15 в октябре 2013 года с усиливающейся эрозией

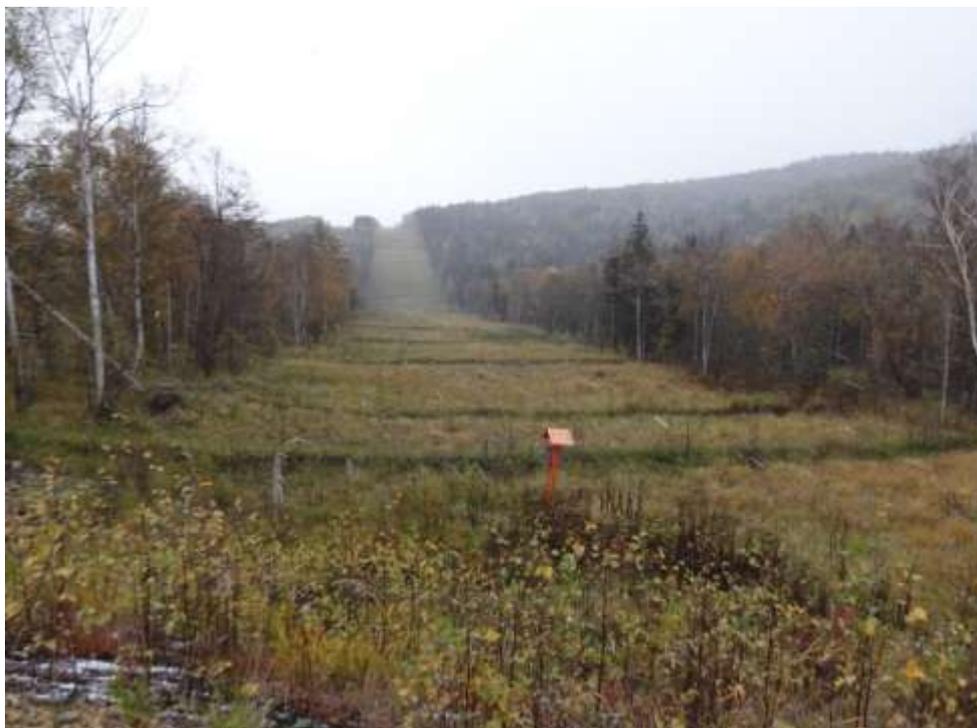
Одним из таких примеров являются склоны на реке Девятая (КП 178), на которых раскатыели были укреплены геоджутом и засеяны (см. фото 23). В настоящее время оба склона стабильны, а геоджут покрыт плотным растительным покровом.

Фото 23. Склоны на реке Девятая (КП 178) с плотным растительным покровом на раскатыелях склона, укрепленных геоджутом

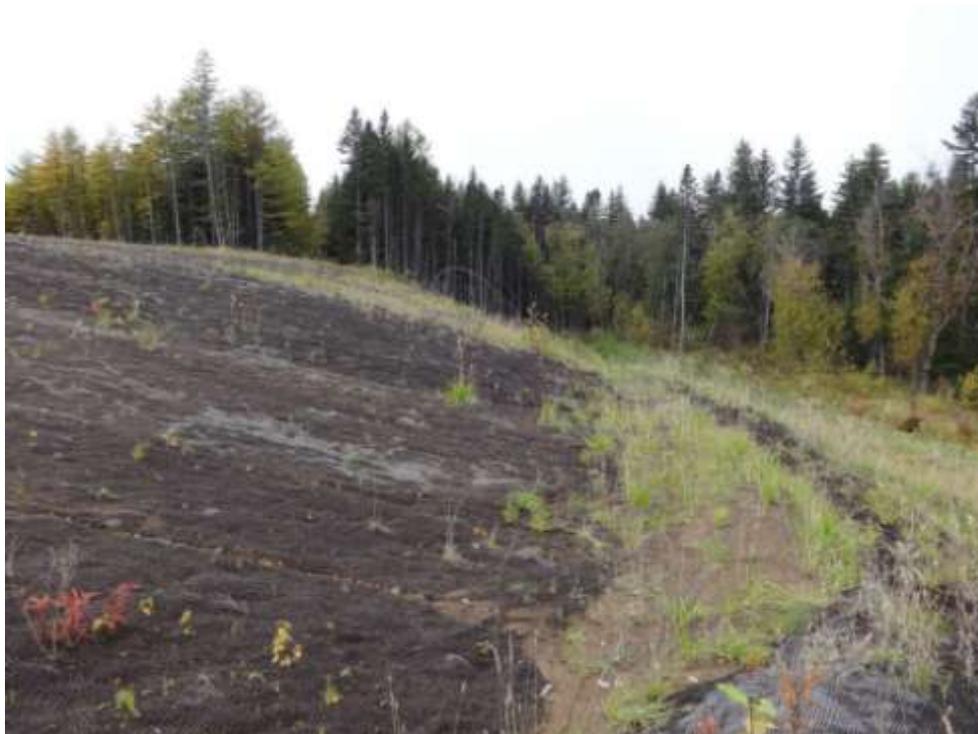
использовании удобрений (там, где это не запрещено). В число таких примеров входит ПЗ вблизи КП 180 (см. фото 24), боковые склоны которой были покрыты геоджутом, но растительный покров, тем не менее, остается плохим.

Фото 24. Склоны ПЗ на подъезде к КП 180

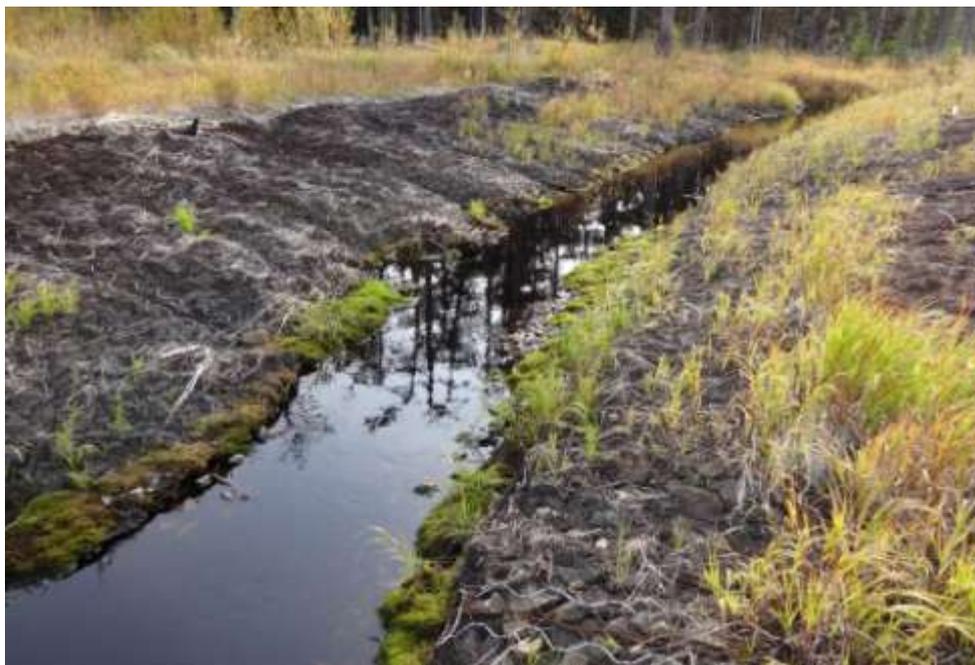
В ходе посещения объекта в октябре 2013 года в ряде мест, в том числе на берегах рек Ватунг и Пиленга (КП 19 и 15), наблюдалось правильное использование геотекстиля типа Энкамат. В обоих случаях Энкамат был установлен на матрацах Рено, тем самым помогая улавливать частицы почвы и стимулировать рост растительности на матах (фото 25).

Фото 25. Использование геоткани Энкамат на матрацах Рено на реке Ватунг

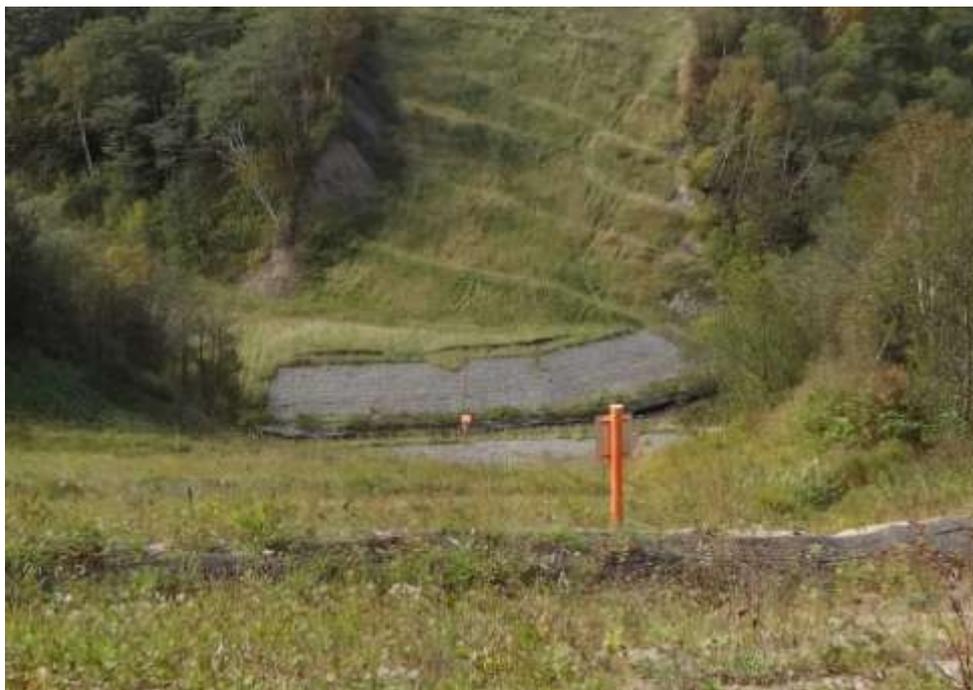
Фото 26. Река Кринка с хорошим восстановленным растительным покровом и излишними противоиловыми заграждениями

Компания «ЭНВАЙРОН» предлагает «Сахалин Энерджи» продолжать реализацию программы оценки состояния участков на предмет продолжения использования противоиловых заграждений. Если противоиловые заграждения на конкретных участках больше не требуются, их следует убрать (например, заграждение над берегом реки Кринка: берег и склон полностью покрыты растительностью, и в заграждении больше нет необходимости, см. фото 26). И наоборот, если противоиловые заграждения приносят пользу, их следует поддерживать в хорошем состоянии.

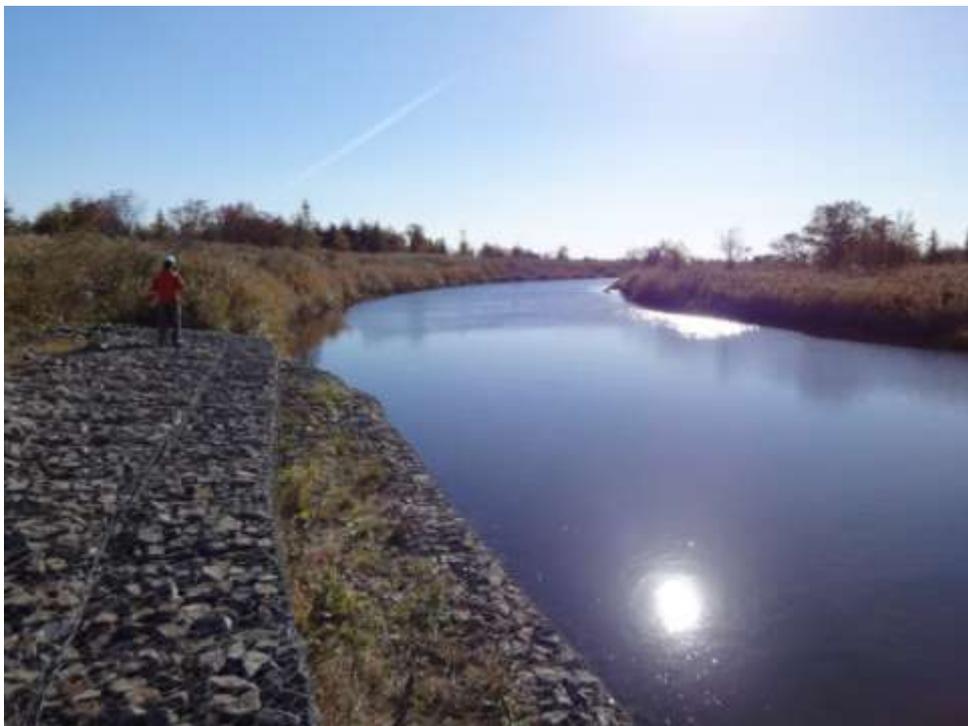
- **Габионы.** В необходимых местах были установлены габионы, в основном в качестве защиты берегов бурных рек (например, Побединка и Мануй — см. фото 27)), зачастую в сочетании с матрацами Рено. На участках, осмотренных в ходе посещения объекта в октябре 2013 года, использование габионов в местах пересечения рек было успешным.

Фото 27. Габионовая стена на южном берегу р. Мануй

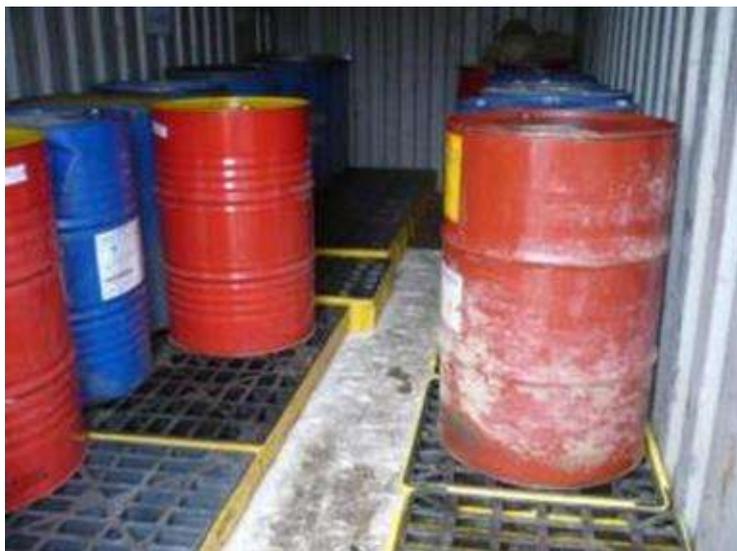
Жидкие отходы в бочках хранятся в большом контейнере на пластиковых сетчатых поддонах. В ходе последнего контрольного посещения было сделано предложение по оптимизации хранения этих жидких отходов. Это предложение пока не реализовано (фото 28 и 29).

Фото 28. Контрольное посещение объекта хранения жидких отходов в 2012 году

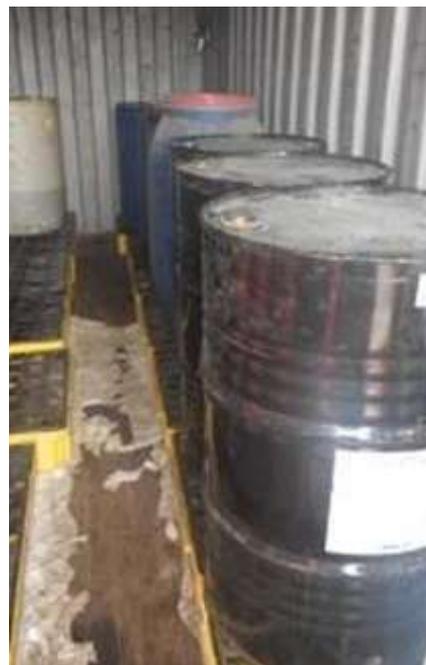
Фото 29. Контрольное посещение объекта хранения жидких отходов в 2013 году (без изменений)

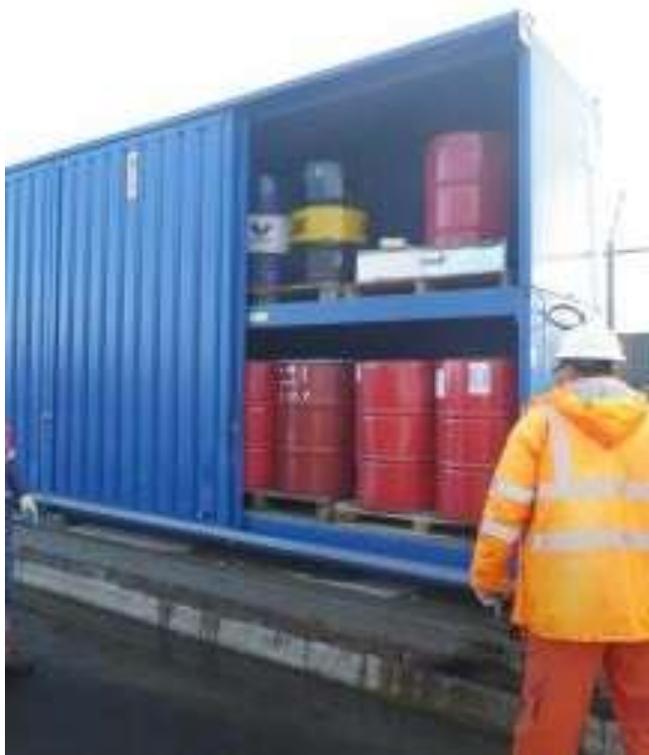
Во время этого контрольного посещения было подтверждено, что число бочек, хранящихся на этих поддонах, сократилось и что во внешнем дворе АВП было установлено новое хранилище бочек, состоящее из нескольких контейнеров. Эти контейнеры были снабжены металлической сетчатой полкой (позволяющей хранить бочки на двух уровнях), их основание было окружено бортиком для сдерживания разливов, который обеспечивал вторичную защитную оболочку. Однако было неясно, достаточно ли этих вторичных оболочек для сдерживания объемов, указанных в спецификации «Производственный контроль почвы и грунтовых вод» (фото 30).

Фото 30. Внешнее хранилище бочек на АВП ОБТК

Рекомендуется провести расчеты с целью определения максимального количества бочек, которые могут храниться во внешних контейнерах, в соответствии с вышеуказанной спецификацией Плана ОТЗОО и СЗ.

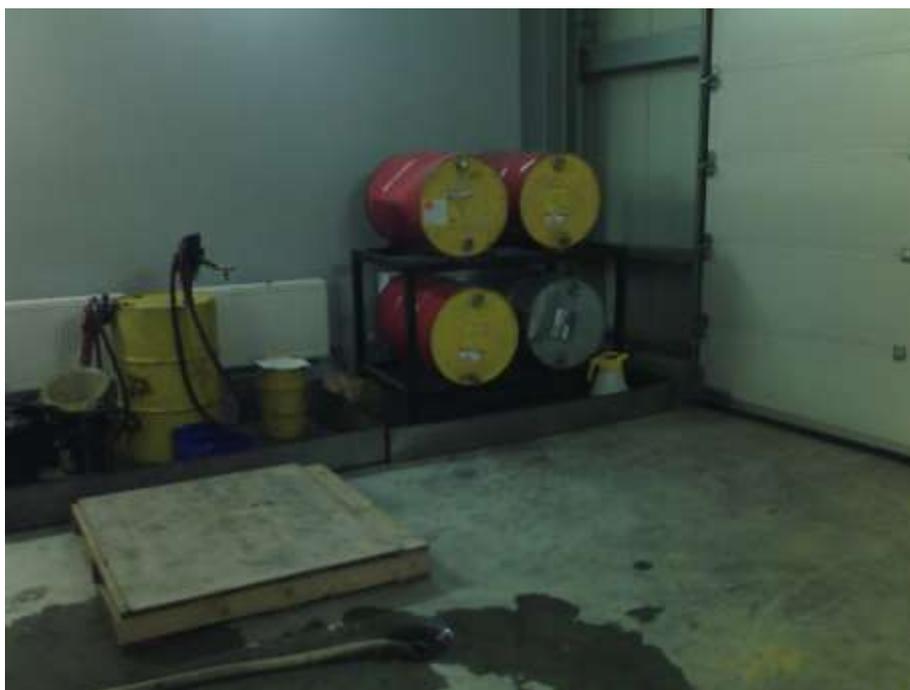
Известно, что «Сахалин Энерджи» приложила немало усилий для того, чтобы обеспечить надлежащую вторичную оболочку для нефтяных бочек на заводе СПГ, включая обучение с целью повышения осведомленности и поставку поддонов. Хранение смазочных масел и антифриза в производственных помещениях гаража на заводе СПГ намного улучшилось по сравнению с 2011 годом (см. фото 31 ниже).

Фото 31. Хранение смазочных масел и антифриза в производственном помещении гаража

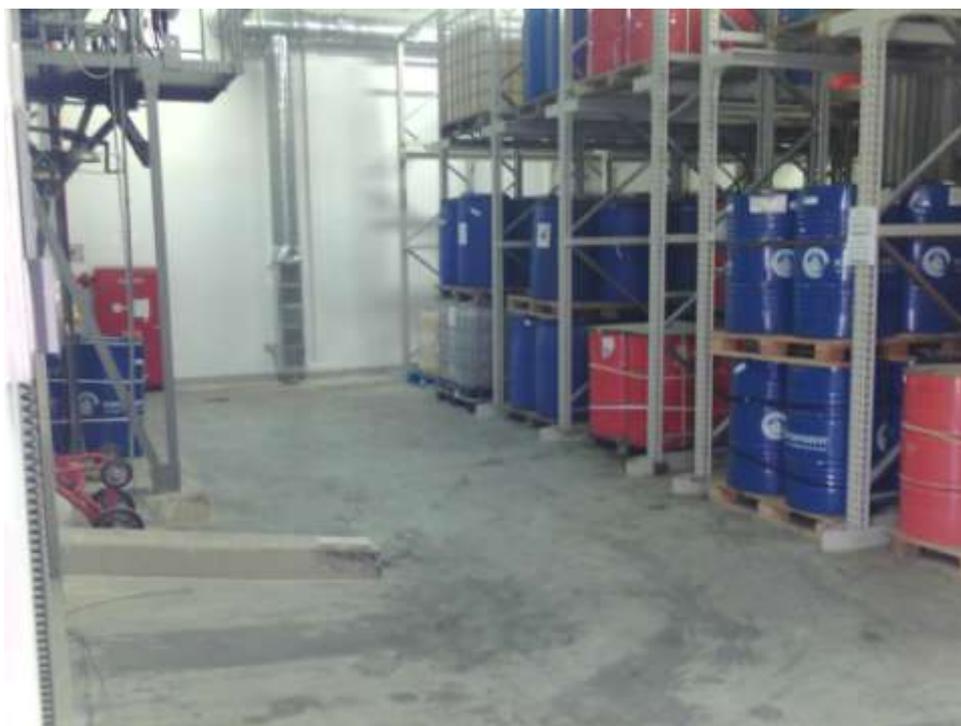
Во всех проверенных зонах вторичная защитная оболочка была более чем достаточной, а меры по охране окружающей среды соответствовали типу хранимого материала. Были обнаружены полные комплекты ИЛБМ на русском и английском языках, согласно требованиям спецификации Плана ОТЗОС и СЗ «Обращение с химикатами».

Фото 32. Здание для хранения смазочных масел с уклоном в зону вторичной оболочки

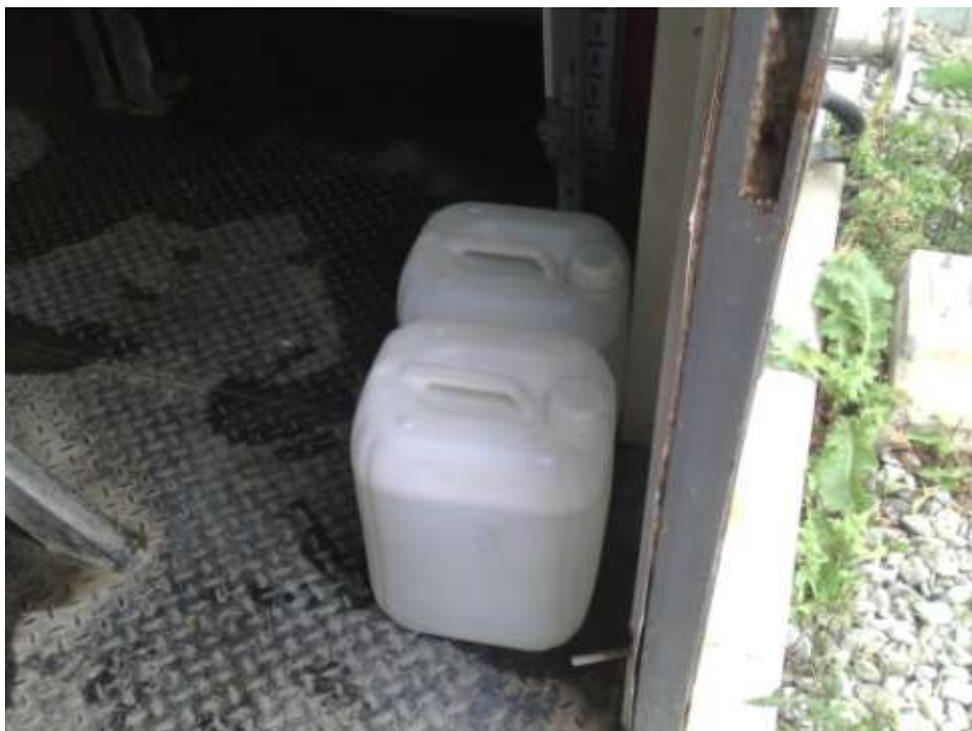
жидкостью хранились без поддона. Кроме того, эти контейнеры не были снабжены ИЛБМ.

Фото 33. Контейнеры с неизвестным веществом на установке очистке сточных вод без вторичной защитной оболочки или ИЛБМ

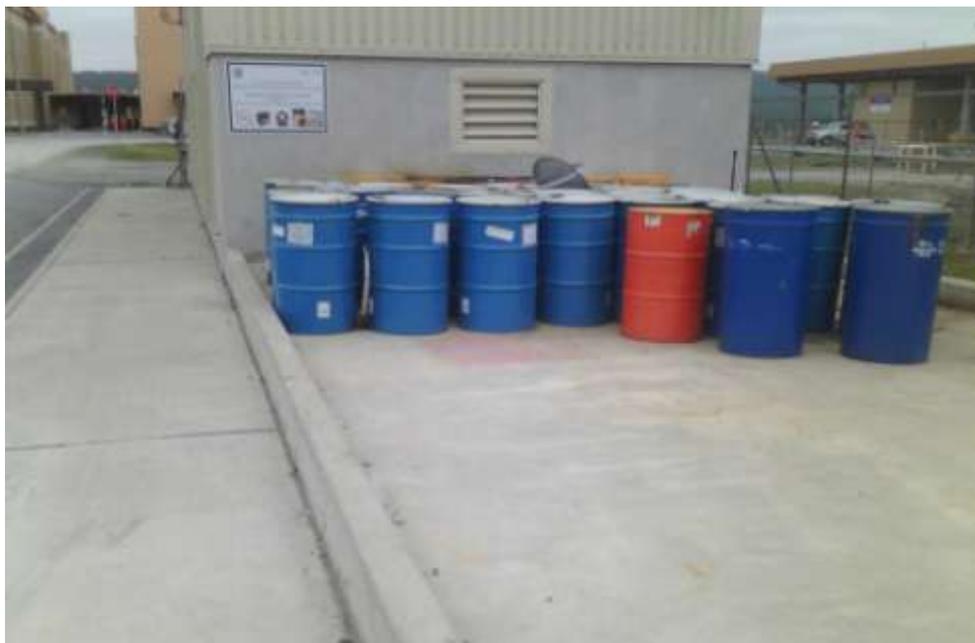
Кроме того, обвалованный участок для пустых металлических бочек, прилегающий к зданию для хранения отходов, который находился в плохом состоянии во время аудиторской проверки СПГ в 2011 году, был отремонтирован.

Фото 35. Хранение пустых бочек для отходов на обвалованном участке

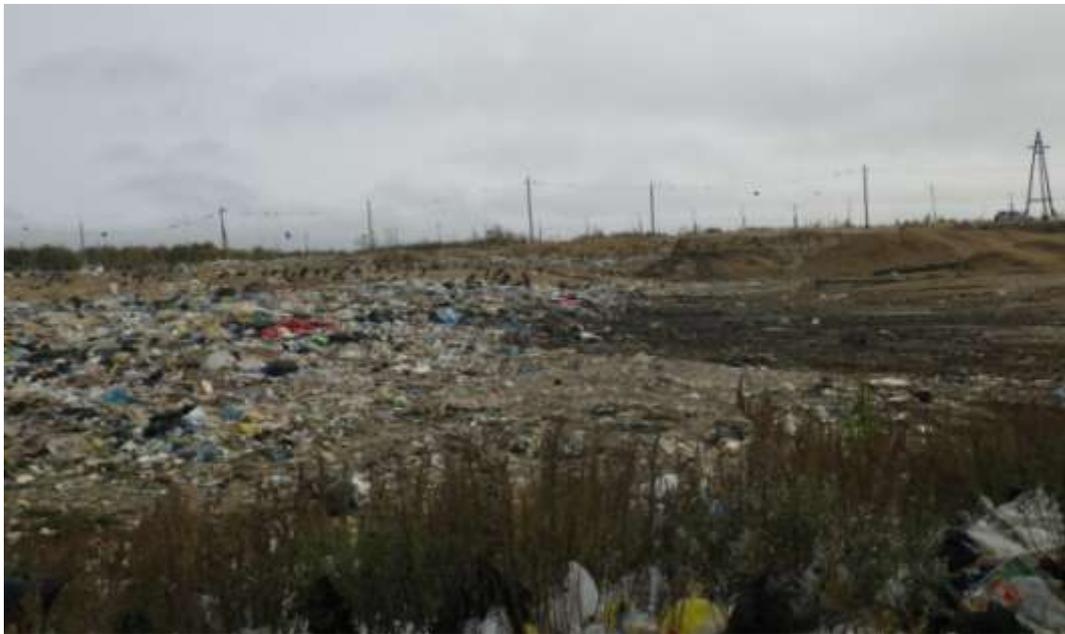
1. Ежедневная засыпка отходов в секцию, используемую для отходов «Сахалин Энерджи», не соответствует требованиям (фото 36), и вообще не осуществляется в двух других секциях. Недостаточная ежедневная засыпка отходов привела к тому, что вся площадка, в том числе отстойники для фильтрата, покрыты разнесенными ветром отходами.

Фото 36. Недостаточная ежедневная засыпка отходов в секции для отходов «Сахалин Энерджи»

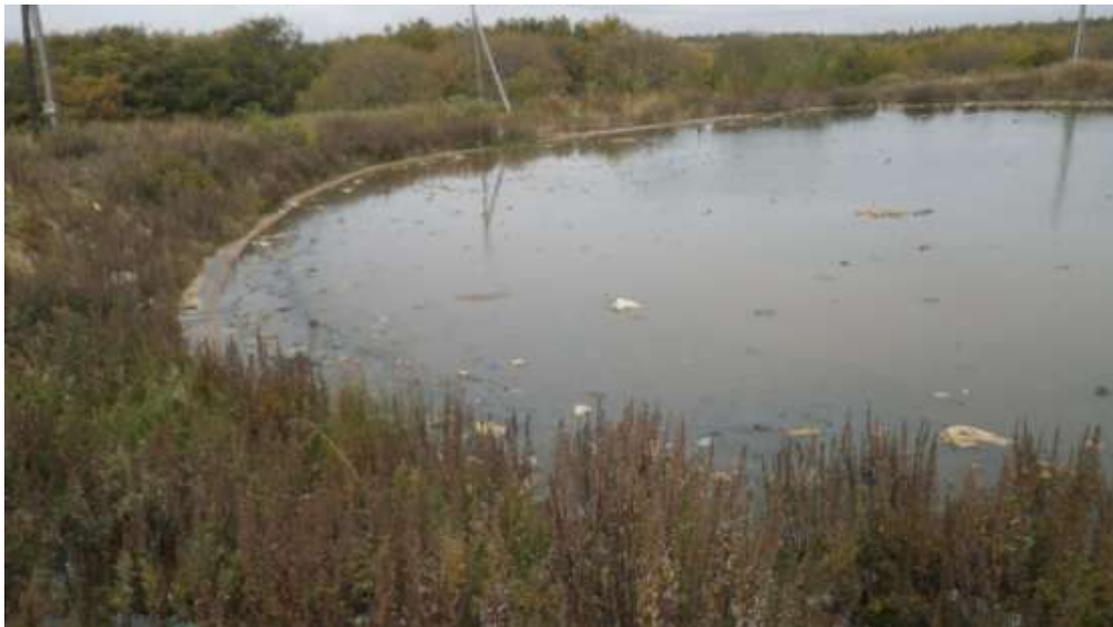
Фото 37. Переполнение отстойника для фильтрата
