Второй этап проекта «Сахалин-2»
Независимый консультант Кредиторов
по охране окружающей среды

Отчет о мониторинге и
аудиторской проверке

Октябрь 2013 г.

Исполнитель:
«ЭНВАЙРОН ЮКей»

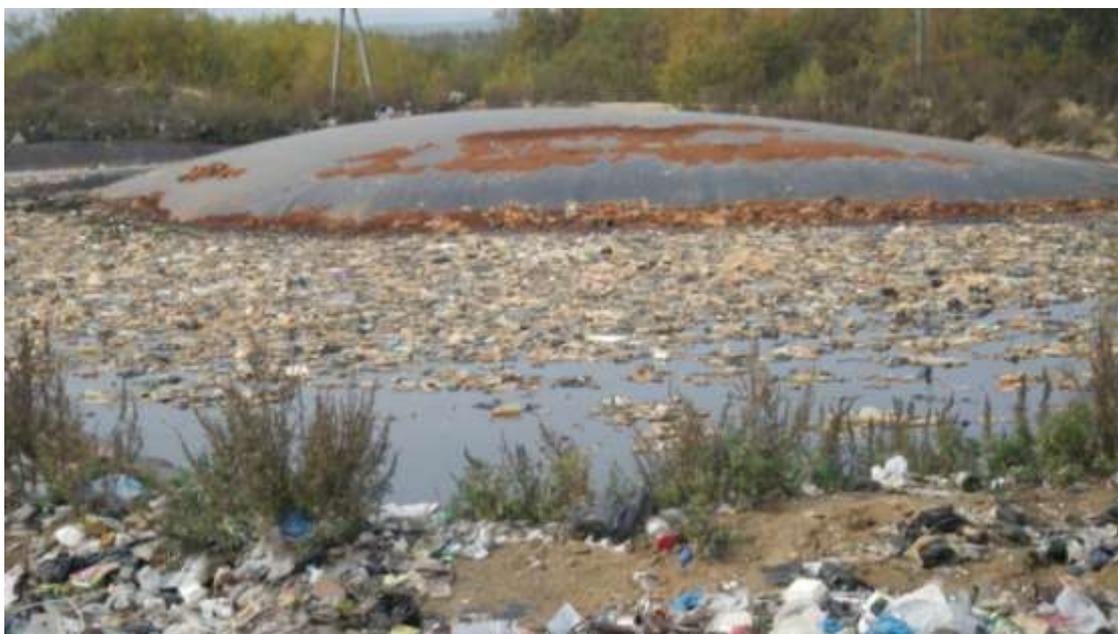
3. В муниципальном отстойнике для фильтрата образовался огромный пузырь (фото 38). «ЭНВАЙРОН» предполагает, что этот пузырь мог образоваться из-за метана, который скопился под поверхностью пруда отстойника. Невозможно определить, поступил ли он из секции муниципальных отходов, из соседней секции для отходов «Сахалин Энерджи» или откуда-то еще. Пузырь представляет серьезный риск для здоровья и безопасности на объекте, а также ставит под сомнение надежность всех секций/отстойников для фильтрата на объекте.

Фото 38. Пузырь, образовавшийся в муниципальном отстойнике для фильтрата

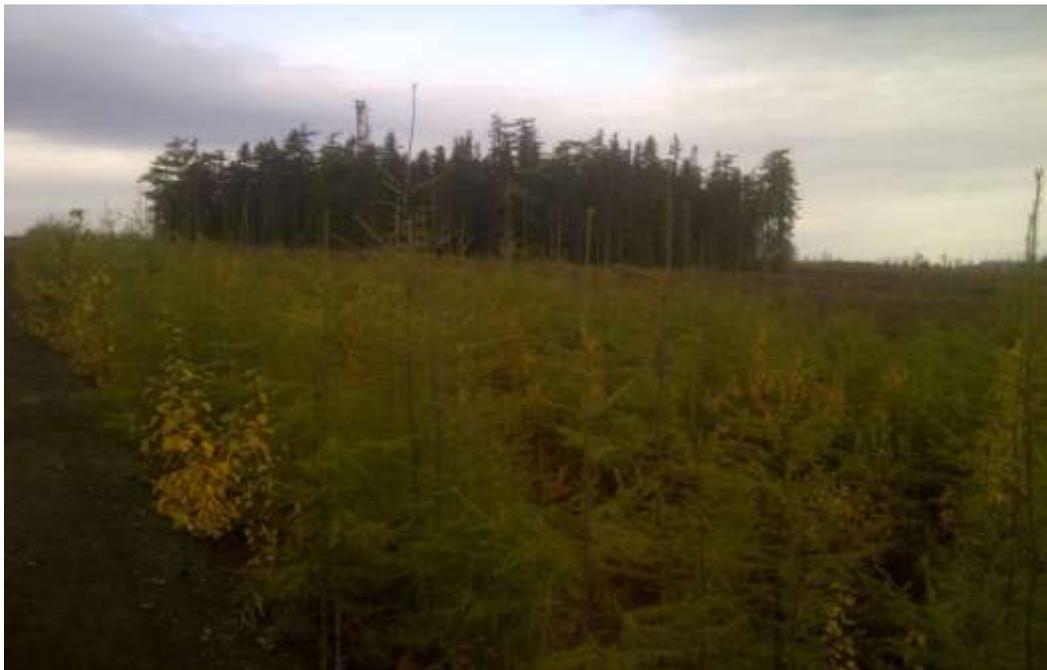
- При вырубке деревьев во время подготовительных работ небольшой участок леса, на котором были найдены лишайники, остался нетронутым (фото 39). В ОВОССЗ следует уделить внимание долгосрочной жизнеспособности этой меры смягчения воздействия и, в частности, влиянию «пограничного эффекта» на этом участке.

Фото 39. Участок несрубленных деревьев, на котором располагаются лишайники, вблизи площадки Проекта дожимной компрессорной станции ОБТК

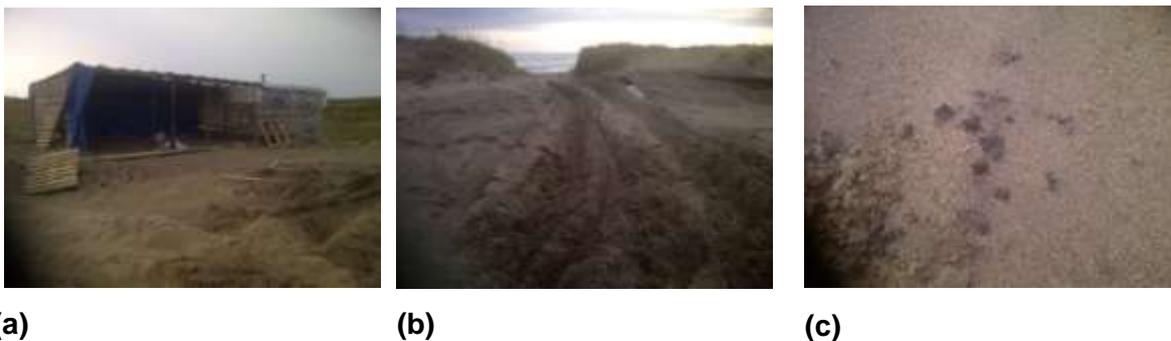
К причалу для выгрузки материалов можно добраться с ОБТК по береговой подъездной дороге, которая была сооружена на первоначальном этапе строительства ОБТК. Были обнаружены явные свидетельства неофициальной рыбной ловли на причале для выгрузки материалов (фото 41(a)), к которому местные рыбаки подъезжают по береговой подъездной дороге. Кроме потенциального воздействия на рыбные ресурсы, эта неофициальная рыбная ловля привела к разрушению дюн (фото 41(b)) и видимому загрязнению песка углеводородами непосредственно за дюнами (фото 41(c)). Также хотим отметить, что неконтролируемое использование береговой подъездной дороги рыбаками может нанести ущерб гнездам белоплечих орланов, расположенных вблизи дороги.

Фото 41. (а) Свидетельства неофициальной рыбной ловли на причале для выгрузки материалов, (b) разрушение дюн (с) локализованное загрязнение

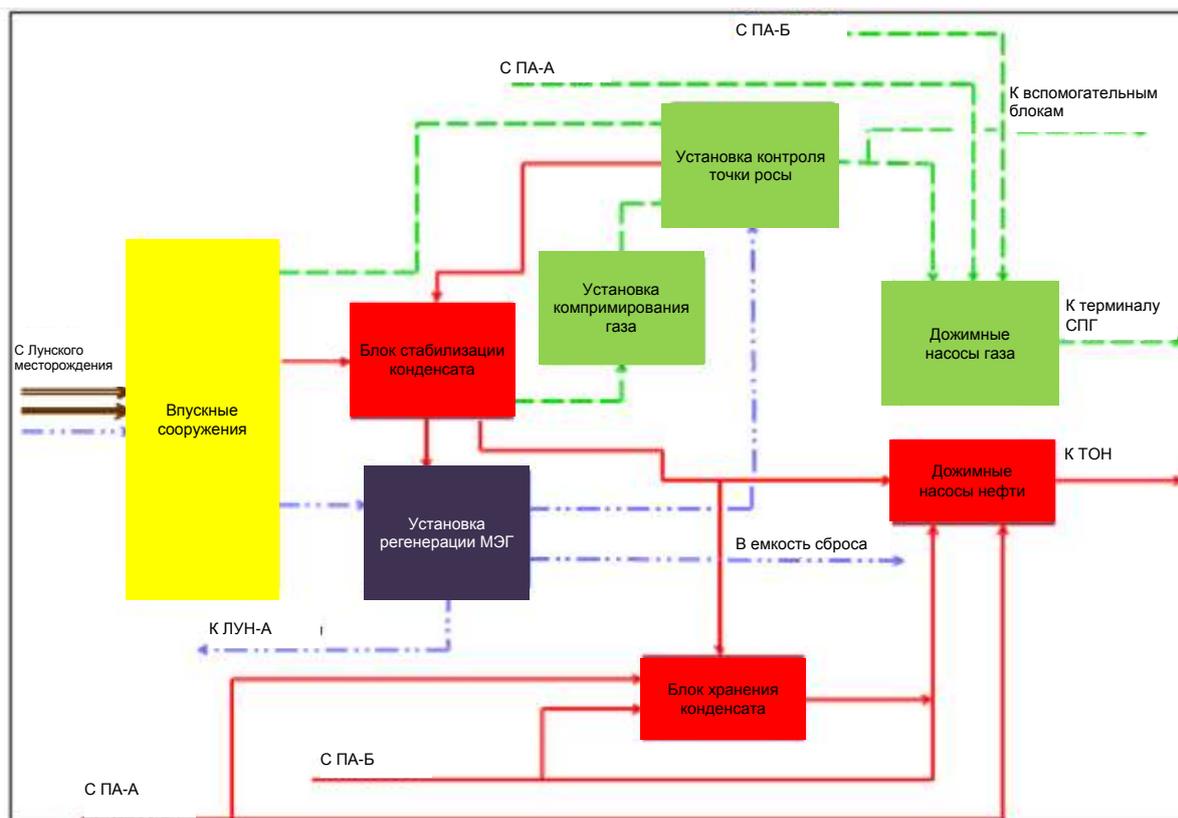
Рисунок 2. Схема процесса ОБТК

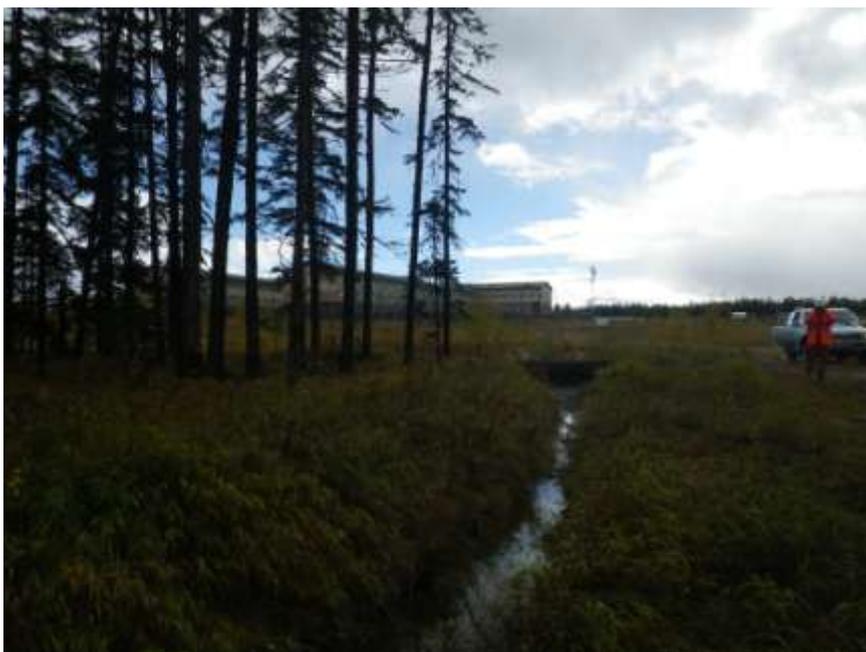
Фото 1. Сброс ливневых вод с УОСВ-5

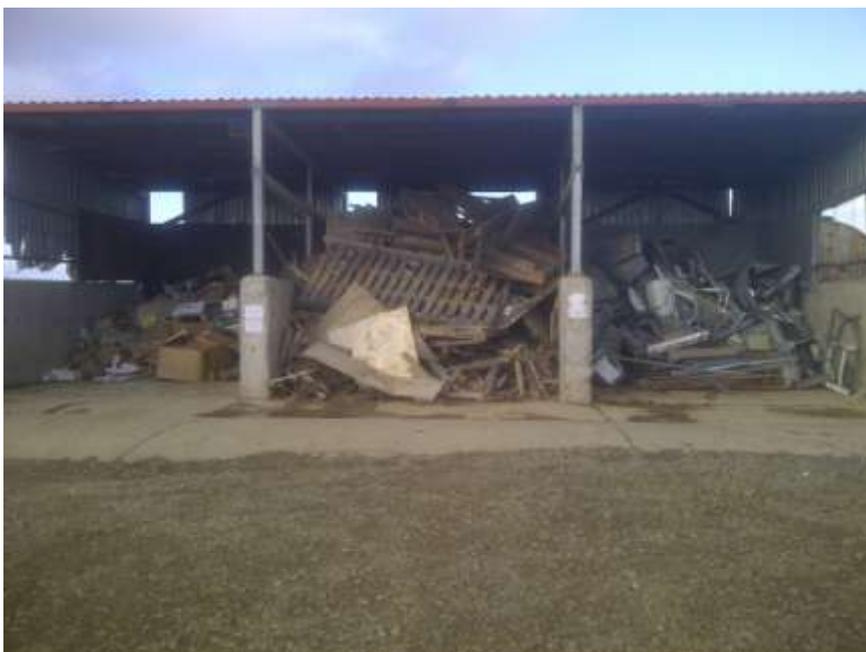
Фото 2. Отходы картона, древесины и металла в зоне временного хранения отходов

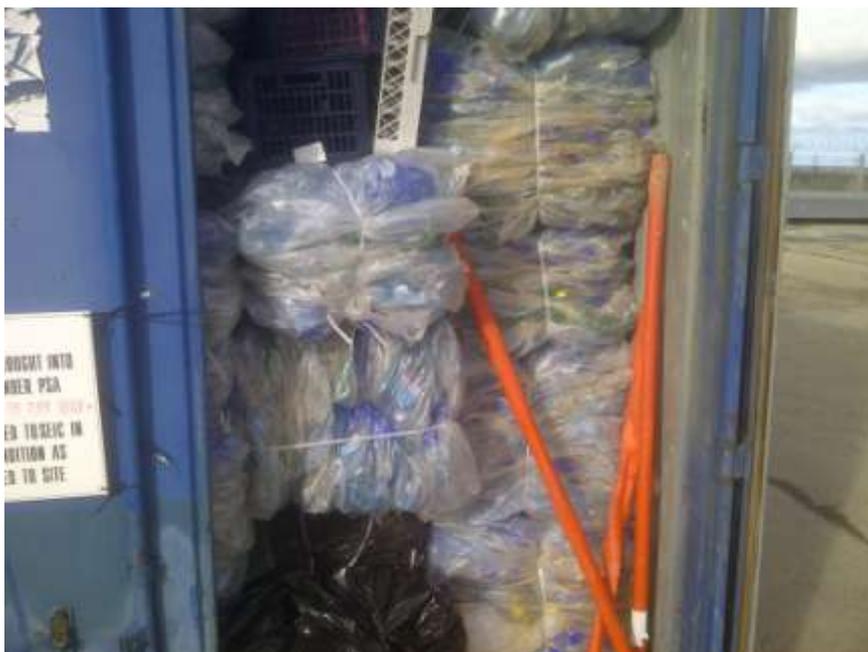
Фото 3. Утрамбованные использованные бутылки из-под воды

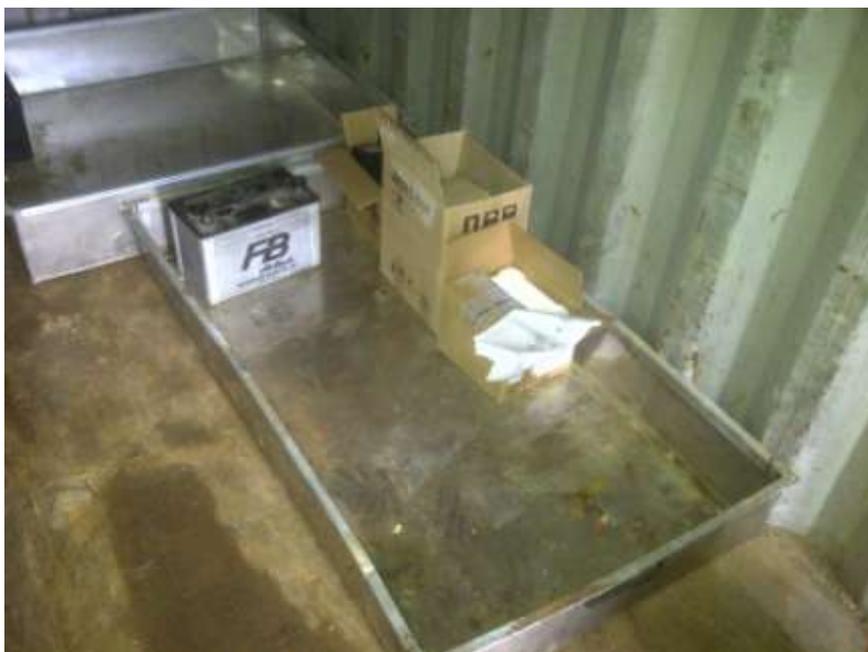
Фото 4. Хранение опасных отходов

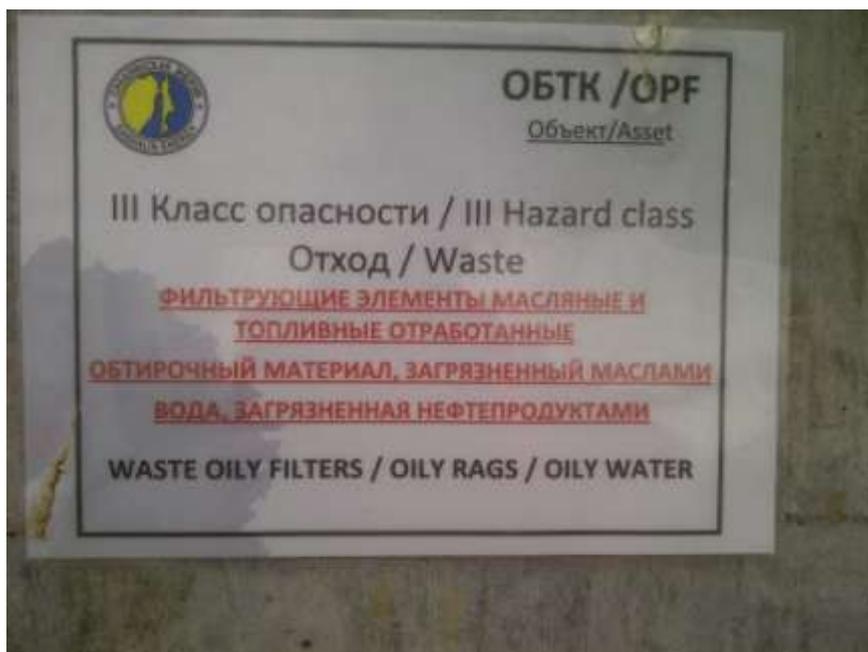
Фото 5. Маркировка отходов на двух языках

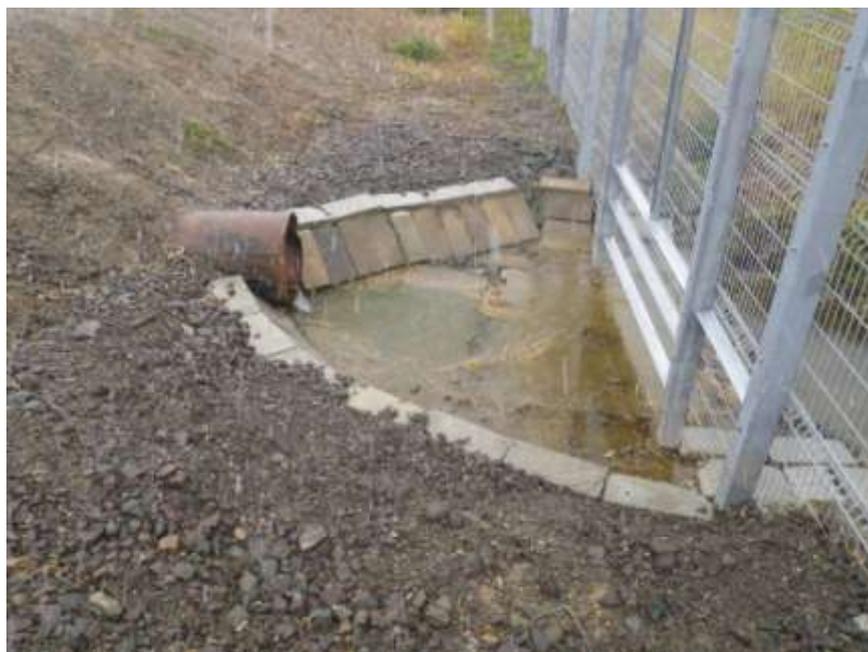
Фото 6. Место сброса ливневых вод на северо-восточной границе объекта

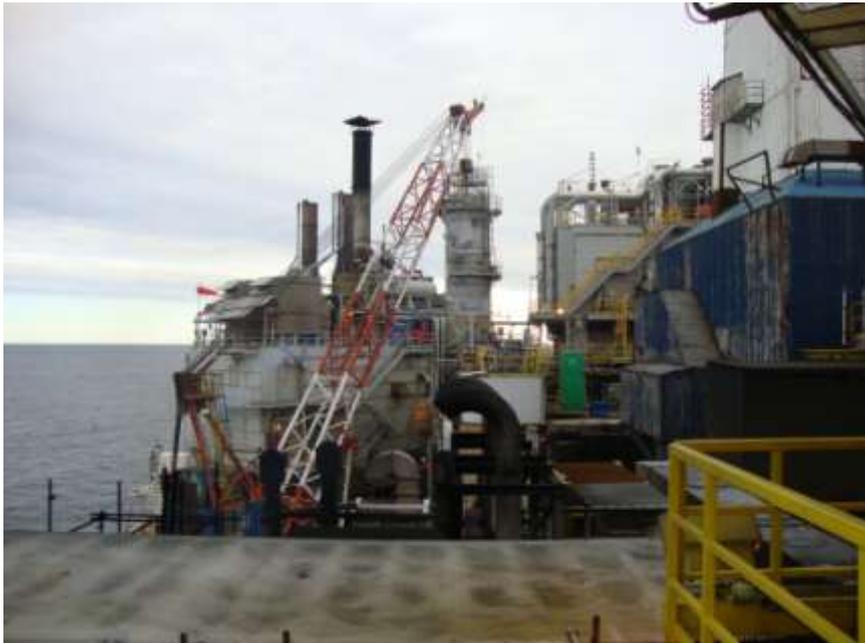
Фото 1. Выхлопные трубы генератора и компрессора

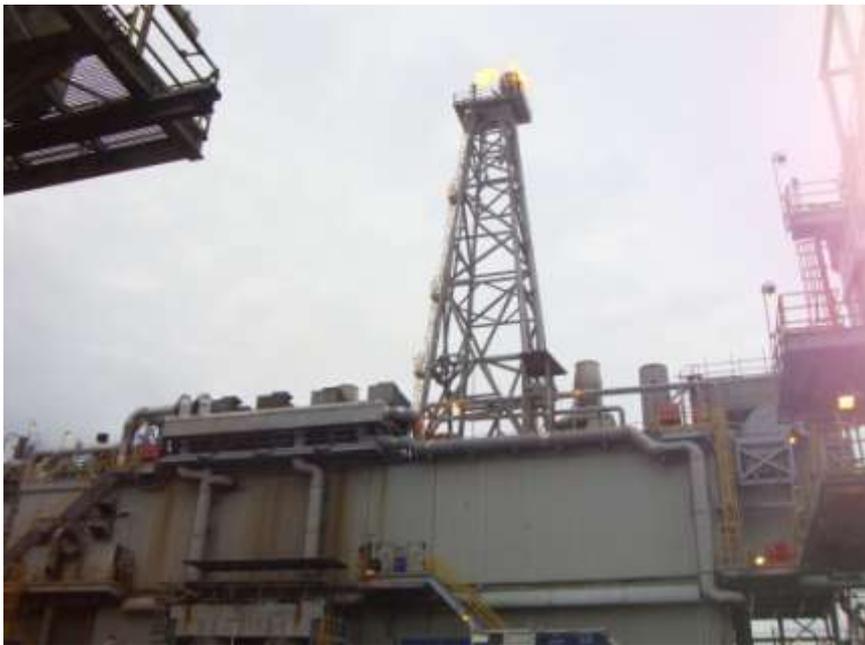
Фото 2. Факельная установка

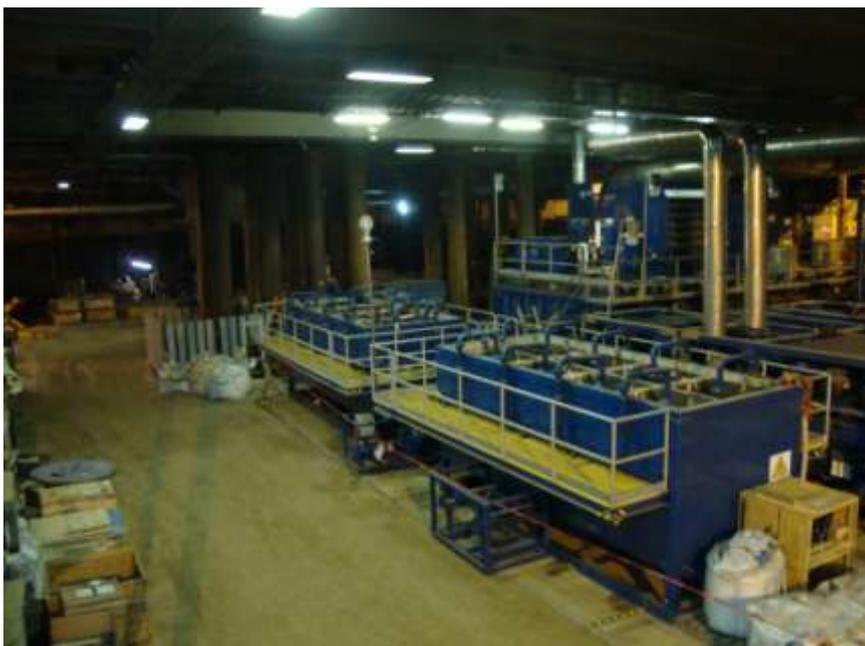
Фото 3. Вытяжная вентиляция, закрепленная на оборудовании в зоне «ядра»

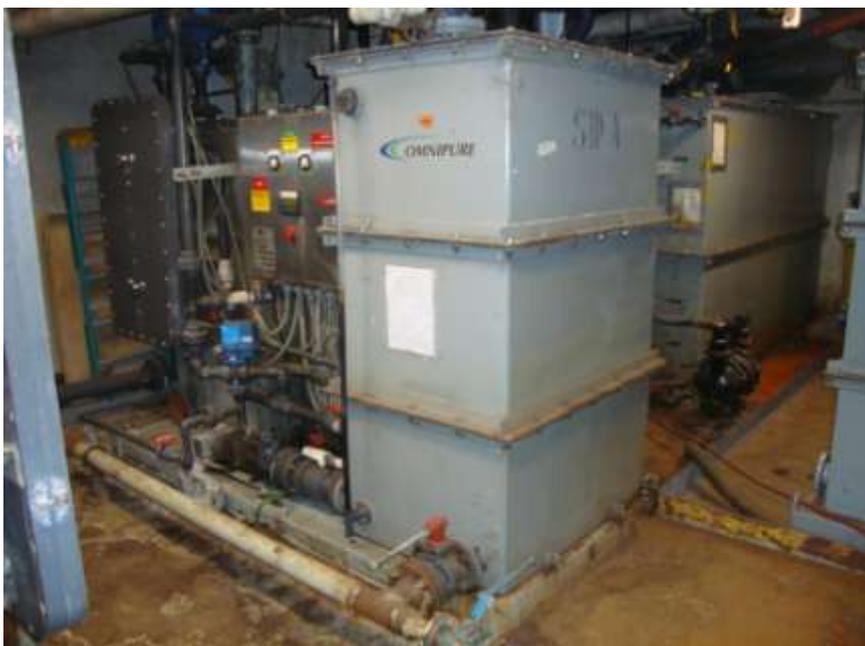
Фото 4. Установка очистки сточных вод «А» Блок «В» сзади, новый блок «С» справа

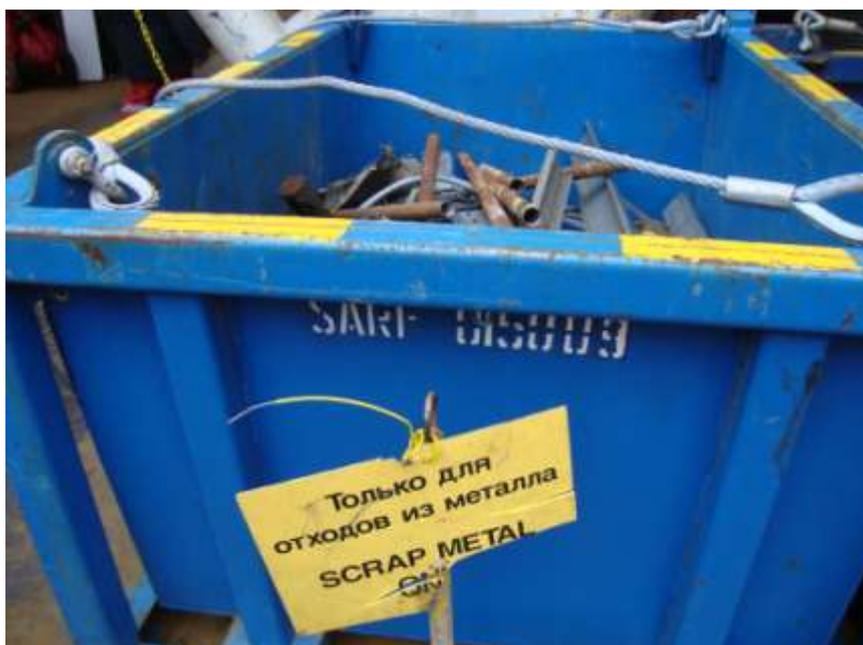
Фото 6. Контейнер для отходов металла на главной палубе

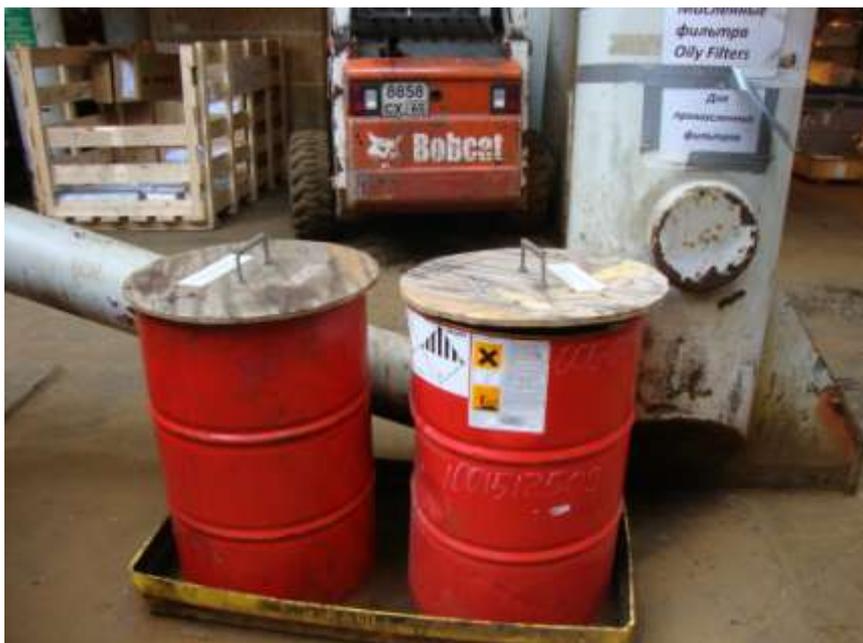
Фото 7. Отходы масляных фильтров хранятся в стальных бочках

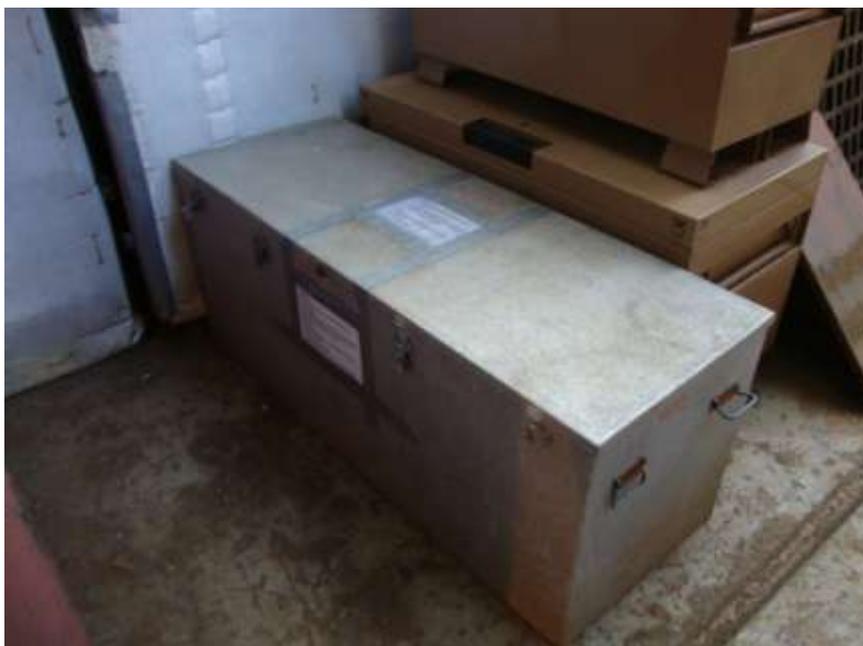
Фото 8. Отходы люминесцентных трубок в стальном ящике

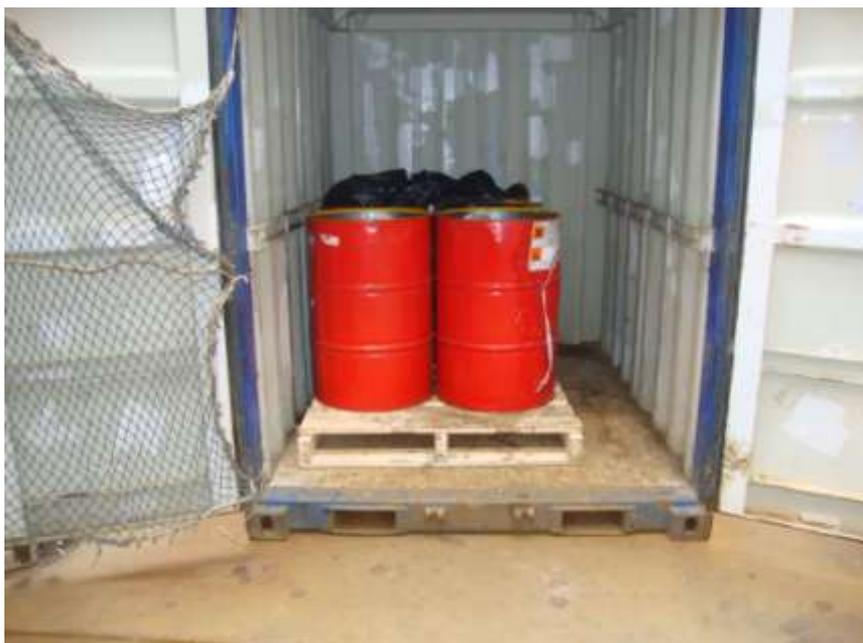
Фото 9. Отходы промасленной ветоши в мешках, в бочках, помещенных
внутри грузового контейнера

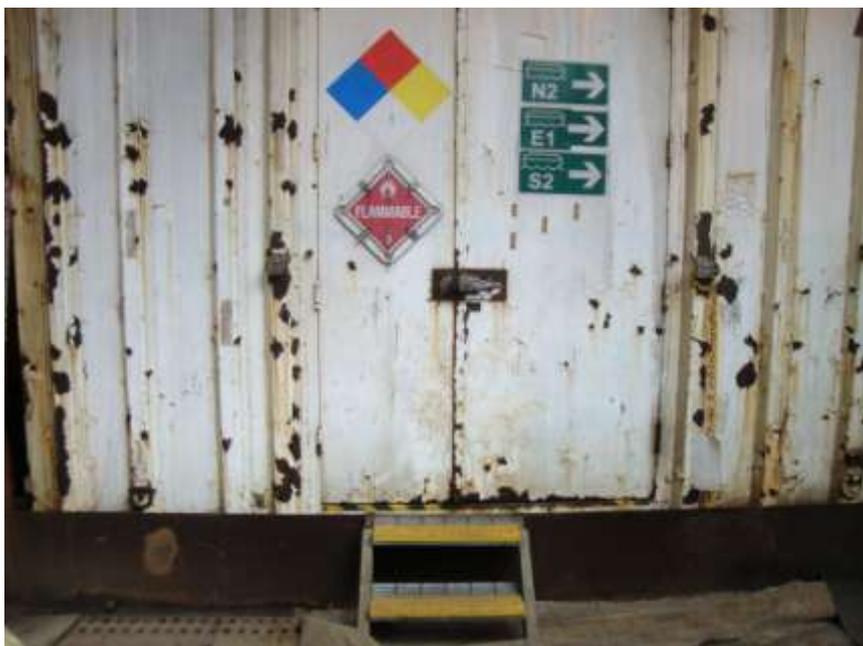
В рамках программы аудита были проверены участки хранения химикатов на платформе, включая специальный главный участок хранения. В целом, маркировка, предоставление ИЛБМ на двух языках и использование вторичной защитной оболочки были эффективными (на фото 10 и 11 показаны свидетельства применения передовой практики). Химикаты для буровых работ хранятся в изотермических контейнерах для бестарных грузов, а не в промежуточных контейнерах для бестарных грузов емкостью 1 м³, что сокращает необходимость в погрузке-разгрузке контейнеров с опасными химикатами.

Фото 10. Главное хранилище химикатов снаружи

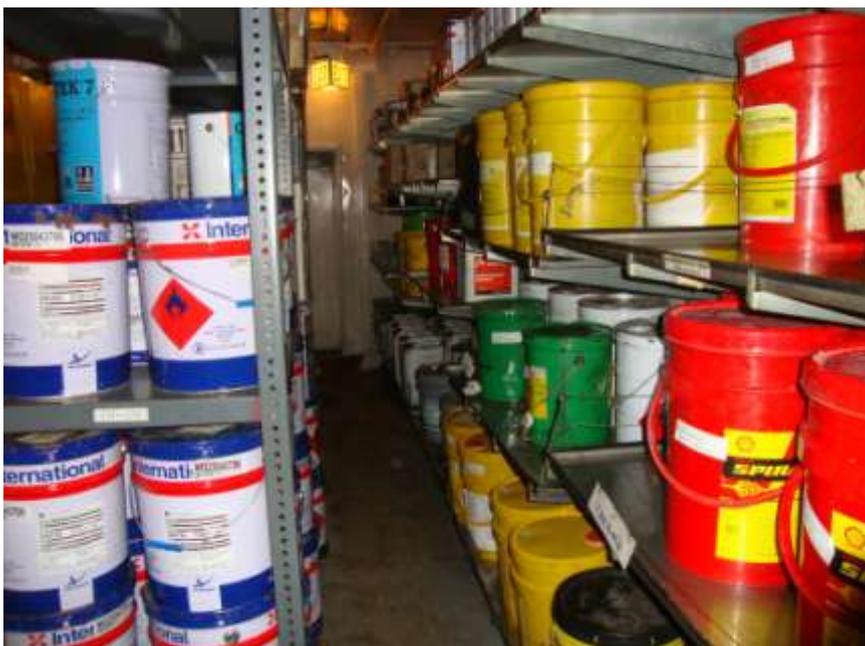
Фото 11. Главное хранилище химикатов внутри

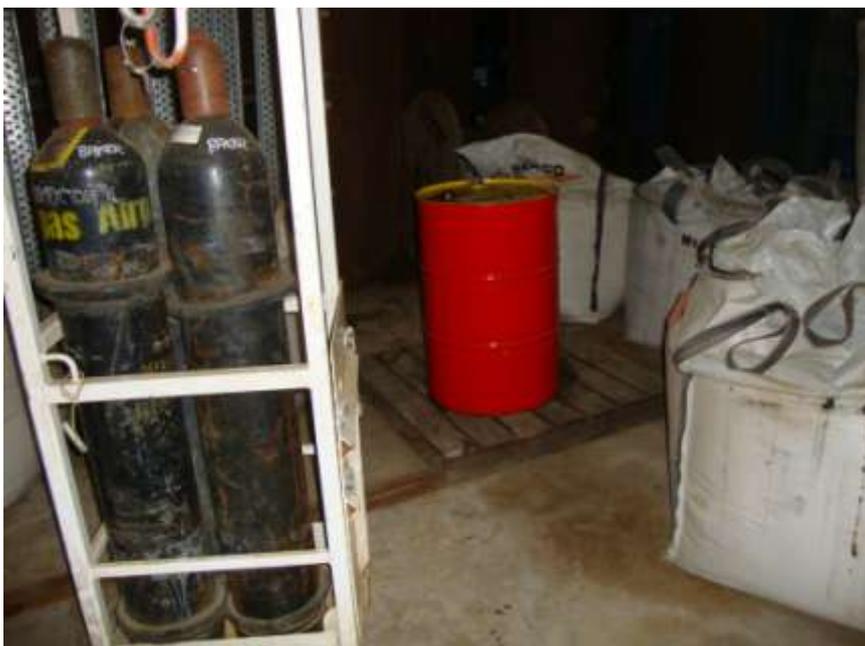
Бочки с химикатами были расположены во многих местах, в том числе на приподнятых мостках и близко к краю платформы. Обычно (но не всегда) они были размещены на поддонах (фото 12).

Фото 12. Бочка в зоне «ядра» без вторичной защитной оболочки

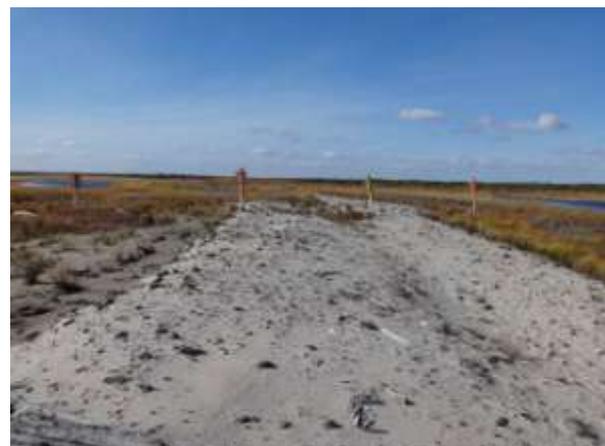
Фото 2. Вид на запад: центр ПЗ на границе участка берегового примыкания со слабой технической рекультивацией и без растительности.

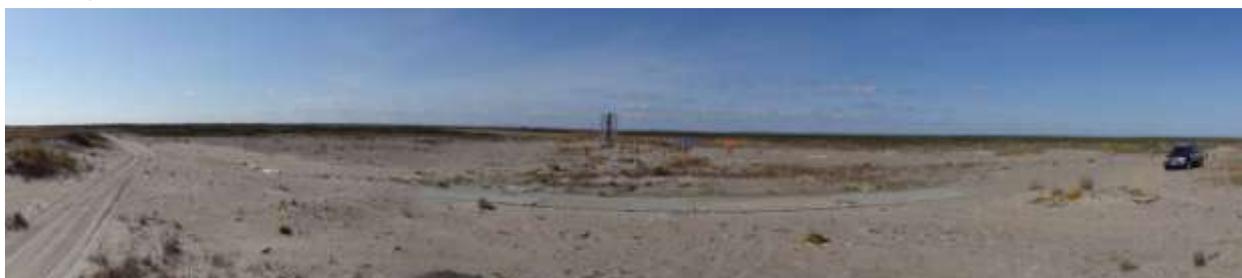
Фото 3. Панорамный вид с прибрежной дюны на участок берегового примыкания, подвергшийся воздействию.

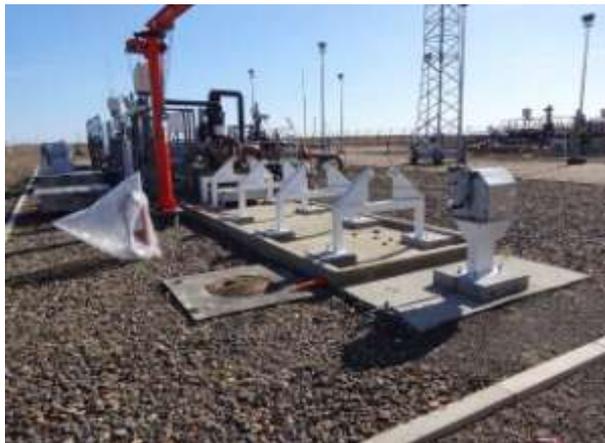
В ходе посещения группа бегло осмотрела станцию очистки. На станции было чисто, отсутствовали видимые следы грязи на полу. Камеры приема/запуска скребков были защищены вторичной оболочкой в виде подземного отстойника (фото 1). Согласно предоставленным сведениям, на объекте имеется подземный резервуар неизвестного объема и типа для сбора и хранения нефти и парафина (фото 2).

Фото 1. Камера приема/запуска скребков и подземный отстойник (с люком)

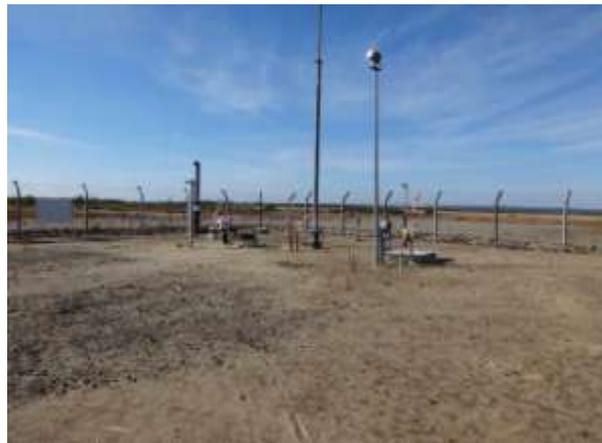
Фото 2. Вид на юго-западный угол станции: расположение подземного резервуара для хранения

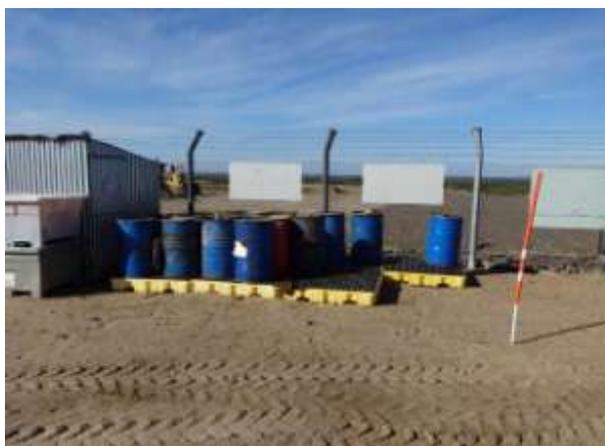
У главных ворот был замечен склад бочек (фото 3). Бочки были поставлены на большие поддоны, которые выполняют роль вторичной защитной оболочки, однако они не защищены от дождя и снега. Это снизит возможности сдерживания и приведет к образованию нежелательных сточных вод. Компании следует провести переоценку и оптимизацию данного склада.

Фото 3. Склад бочек, стоящих на поддонах.

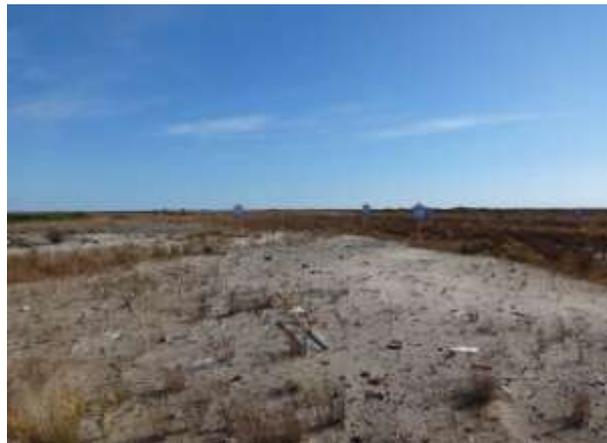
Участок ПЗ к востоку от объекта находился в плохом состоянии на протяжении первых 100 метров от линии ограждения. Он был практически лишен растительности и покрыт мусором (фото 6). Компании следует рассмотреть вопрос о вывозе отходов/мусора и засеиве этого участка. Дальше на восток ПЗ находится в хорошем состоянии и имеет хороший растительный покров (фото 7).

Фото 6. Вид на восток от ограды объекта: отходы/мусор и бедная растительность.

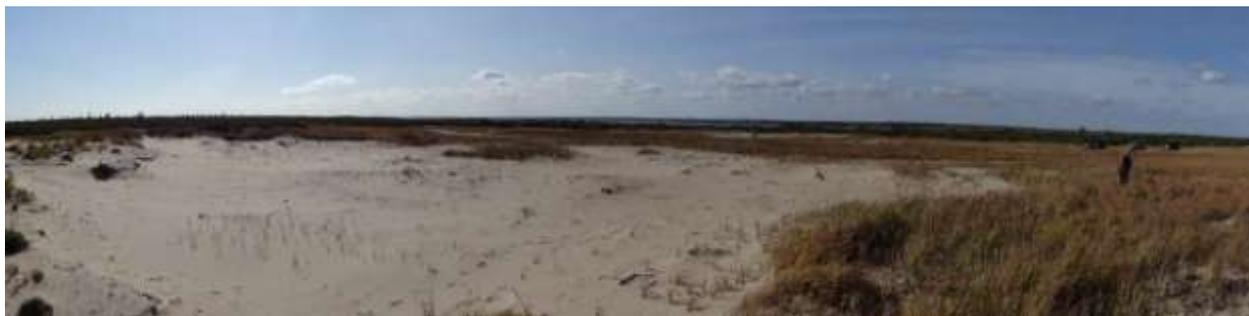
Растительный покров площадки ГНБ на КП 4,5 все еще скуден. Кроме того, на площадке были обнаружены отходы/мусор, например, куски труб/обвязки, частично зарытые в песок.

Фото 1. Панорамный вид на запад от площадки ГНБ. Обратите внимание на бедную растительность и куски труб на переднем плане.

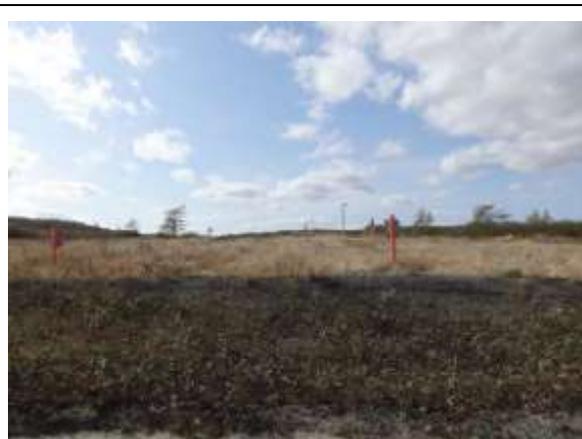
ПЗ на западной стороне пересечения федеральной трассы на отметке 714 расположена на песчаном пологом склоне. Растительный покров ПЗ состоит из травы и множества небольших деревьев (в основном ольхи). Склон, образованный при выемке грунта под дорогу, покрыт геоджутом и преимущественно засажен ольхой (фото 1).

Фото 1 (слева). Вид за запад через федеральную трассу: ПЗ, покрытая травой и небольшими деревьями. Склон на переднем плане образовался при выемке грунта под дорогу и укреплен геоджутом.

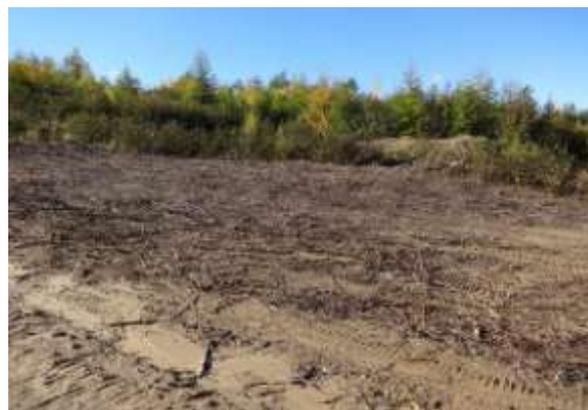
котором деревья были вырублены этим методом, нарушен и, кроме пеньков, на нем нет или почти нет растительности (фото 2 и 3). На участке, показанном на фото 3, растут молодые сосенки, которые выросли здесь после вырубki ольхи.

Фото 2. Вид на ПЗ к северу от пересечения с дорогой: участок ПЗ, пострадавший от вырубki деревьев.

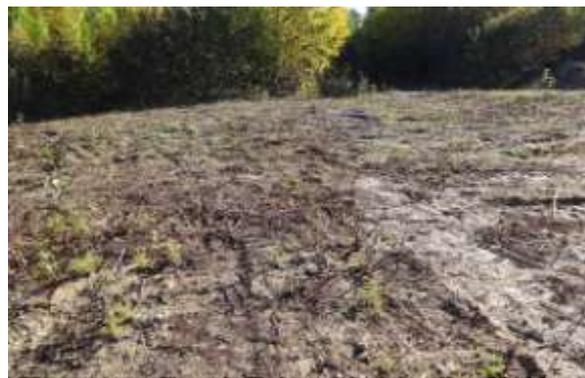
Фото 3 (слева). Вид на север, на пересечение с дорогой. Рост молодых сосен в месте вырубki ольхи.

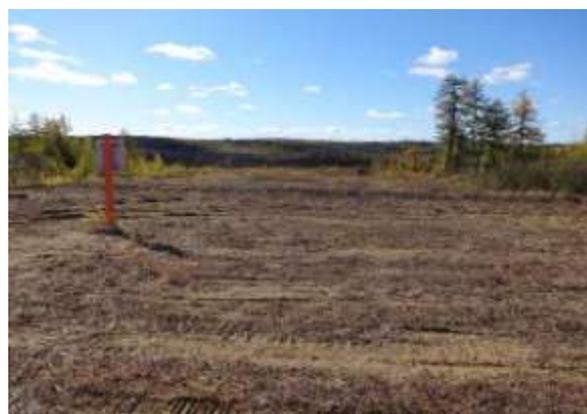
ПЗ на этом участке густо покрыта травой и порослью деревьев (преимущественно ольхой) (фото 1). Компания провела скоординированную работу по вырубке деревьев на этом участке. Согласно имеющимся у нас сведениям, при этом использовалась гусеничная техника. Результаты: деревья срублены на высоте около фута над уровнем земли, корневая система сохранена (фото 1–4). Кроме того, на этих участках использование механизированного оборудования привело к соскребаанию поверхностного слоя почвы и уничтожению другой растительности (фото 2 и 3). Рекомендуется повторно оценить решение об использовании этого метода.

Фото 2. Вид на ПЗ после вырубке деревьев и разрушения поверхности.

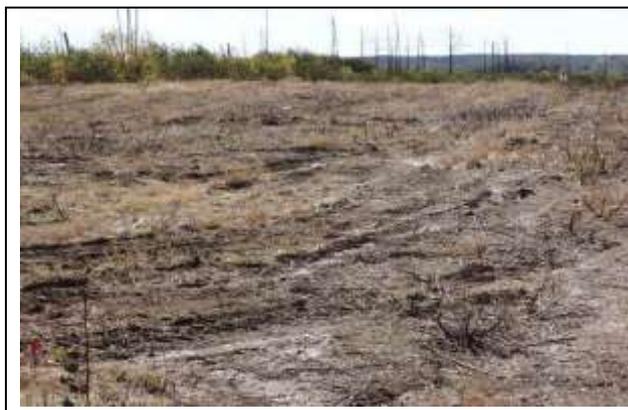
Фото 3. Вид на ПЗ после вырубке деревьев и разрушения поверхности.

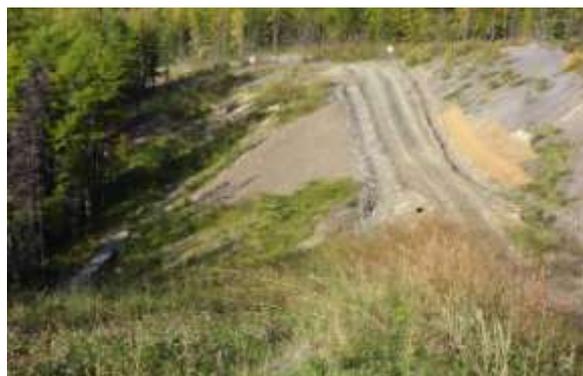
На КП 87 недавно были завершены восстановительные работы категории 2. Работы включали стабилизацию склонов по ширине ПЗ (фото 1). В разных местах ПЗ отмечаются холмистые участки с небольшими склонами. ПЗ на этом участке имеет хороший растительный покров (фото 2).

Фото 1. Вид на север: хорошо укрепленные склоны с достаточным растительным покровом.

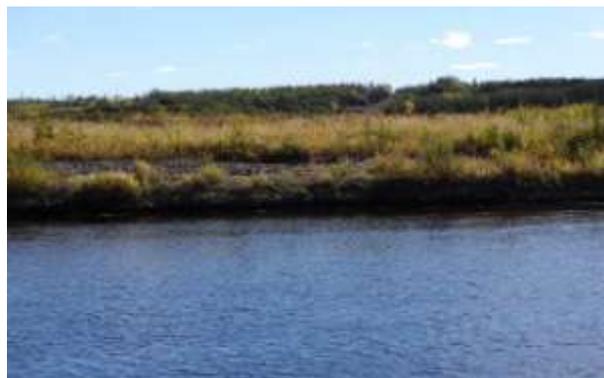
Пересечение реки Джимдан имеет достаточный растительный покров и выглядит стабильным. Было обнаружено небольшое подмывание матрацев Рено. Следует проводить мониторинг берега (фото 1). ПЗ на обоих берегах реки имеет хороший растительный покров. Однако в ПЗ на водно-болотных участках в долине реки присутствует только частичный растительный покров (фото 2). ПЗ на восточном склоне, ведущем к реке, покрыт густой порослью ольхи, достигающей двух или более метров в высоту (фото 3).

Фото 1. Вид на юг через реку: хороший растительный покров берега (частичное покрытие матрацами Рено).

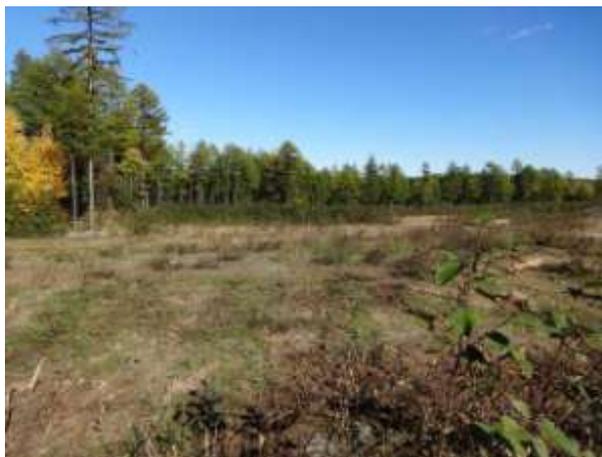
В ходе предыдущего посещения этого участка ПЗ был отмечен «преимущественно достаточный растительный покров и участки густой древесной поросли». С тех пор Компания вырубает деревья в ПЗ на этом участке. Деревья срубаются на высоте около 20–30 см над землей с помощью гусеничных машин, которые разрушают поверхность ПЗ и вредят другой растительности.

Фото 2. Вид на ПЗ с полностью вырубленными деревьями. Обратите внимание на почву, пострадавшую от применения тяжелого оборудования для рубки деревьев.

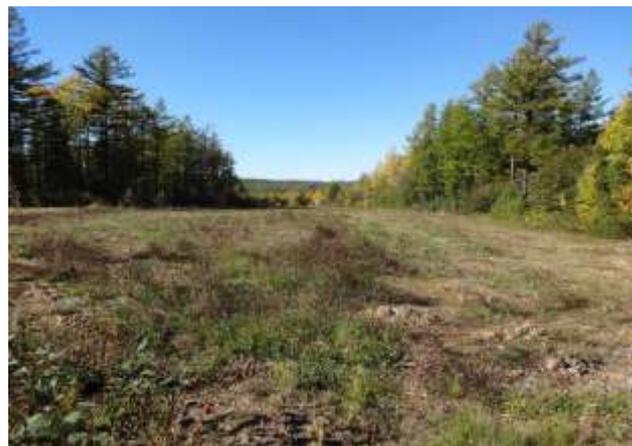
ПЗ на КП 112 частично покрыта травой
ПЗ пострадала от тяжелого оборудования.

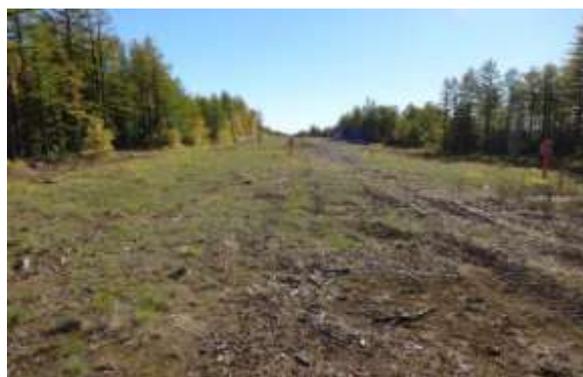
Фото 2. Вид на юг: ПЗ, частично покрытая растительностью. Обратите внимание на следы тяжелого оборудования, повредившего поверхность ПЗ.

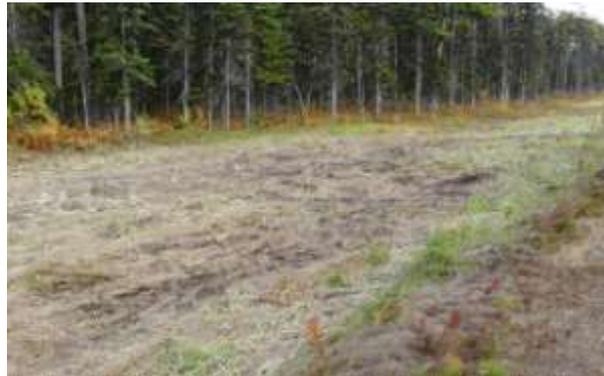
Фото 2. Вид на участок ПЗ, где деревья вырубались с помощью гусеничной техники.

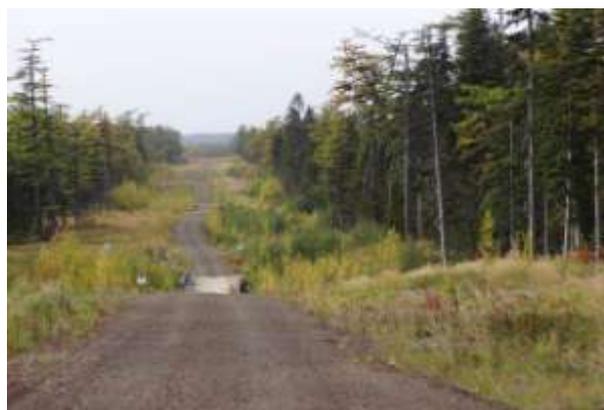
Хорошо восстановлены водно-болотные участки, которые начинаются приблизительно у КП 152,7 (фото 4). Предыдущее нарушение БИОР.07 было зарегистрировано в связи с неправильным дренажом вдоль подъездной дороги на водно-болотных участках. Компания устранила это нарушение, оптимизировав конструкцию водопропускных труб вдоль дороги (фото 5 и 6).

Фото 4. Вид на север: восстановленный заболоченный участок.

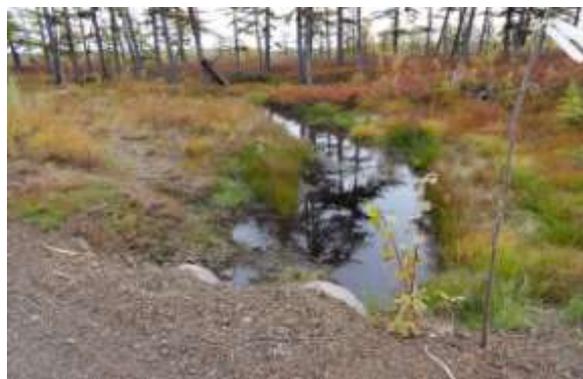
Фото 6. Вид на отремонтированную водопропускную трубу(-ы) на заболоченном участке, пересекающем подъездную дорогу на NOB-24.

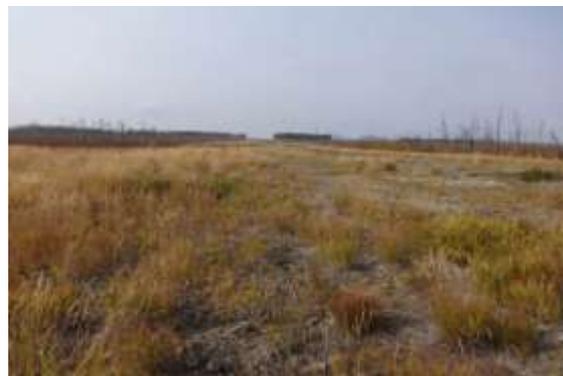
Река Ватунг протекает по границе водно-болотных земель. ПЗ на востоке и на западе от пересечения реки имеет хороший травяной покров (фото 1 и 2). Берега рек находятся в хорошем состоянии и защищены матрацами Рено, а также укреплены (внутри) геотекстилем Энкамат. Матрацы находятся в хорошем состоянии и частично заросли травой и мхом (фото 3 и 4).

Фото 3. Вид вниз по течению: берега реки с матрацами Рено.

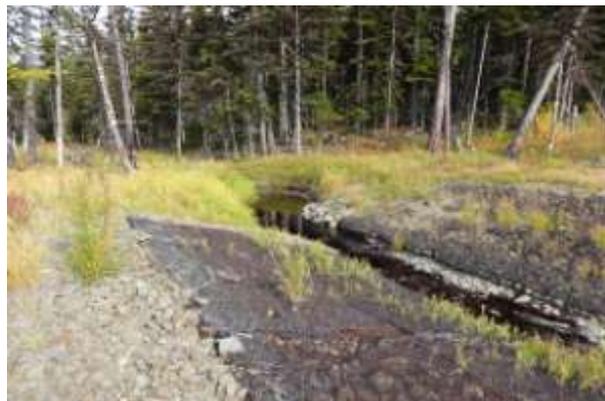
Фото 4. Вид вверх по течению: берега реки с развивающимся растительным покровом.

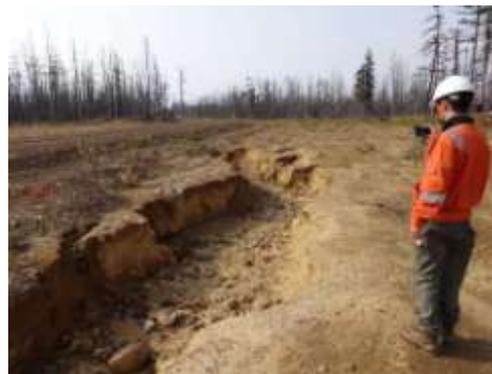
Фото 3 (слева). Рассекатель склона, поврежденный неизвестным грузовиком.

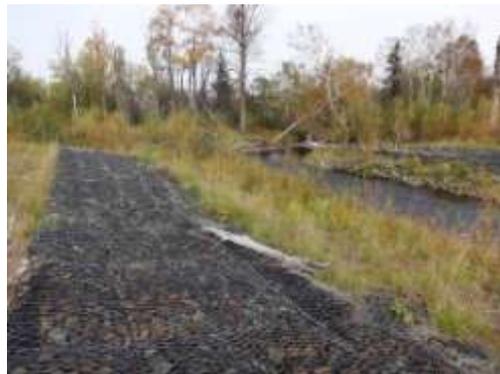
Берега реки Плелярна хорошо укреплены матрацами Рено и геотекстилем Энкамат и частично покрыты травой, пробивающейся через матрацы (фото 4 и 5).

Фото 5. Вид на другой берег реки вверх по течению: берега с матрацами Рено и устойчивой растительностью.

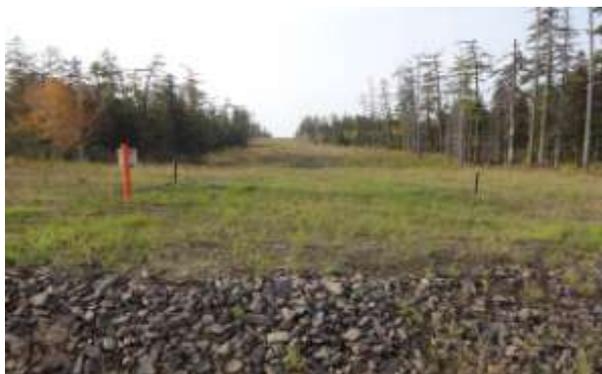
Рассекатели, установленные в верхней части склонов по обеим сторонам дороги, находятся в исправном состоянии

Фото 2. Вид на северо-восток: качественные рассекатели склонов и хороший растительный покров.

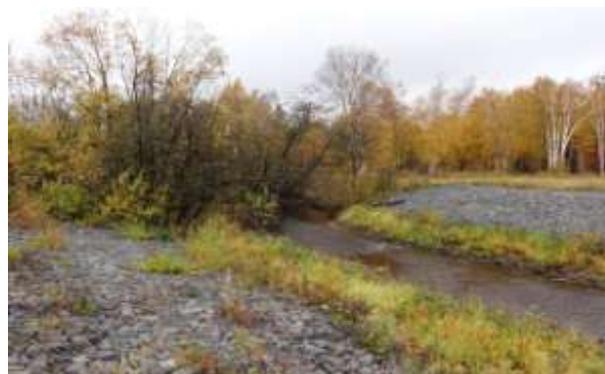
С момента последнего посещения в 2012 году на объекте не произошло значительных изменений. Оба берега реки укреплены матрацами Рено. Матрацы не повреждены, и через них пробивается растительность (фото 1 и 2).

Фото 2. Вид вверх по течению: берега, укрепленные матрацами Рено и растительностью.

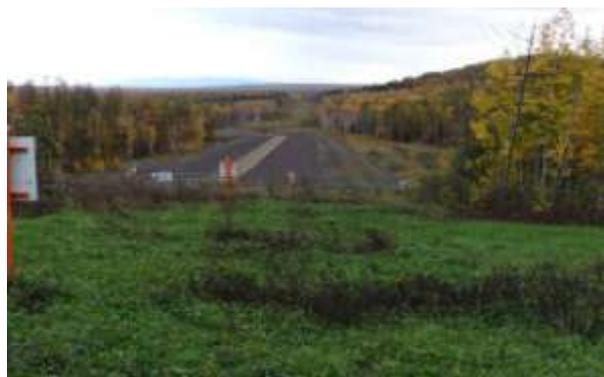
Фото 1. Вид на юг: пересечение разлома с хорошим растительным покровом, траншеи и хороший напочвенный покров в ПЗ.

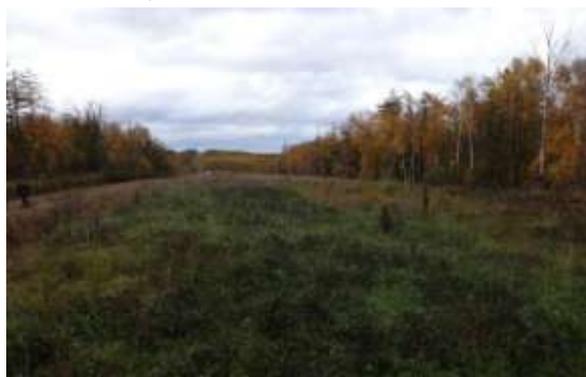
Фото 2. Вид на север: хороший напочвенный покров, представленный травами, кустами и небольшими деревцами.

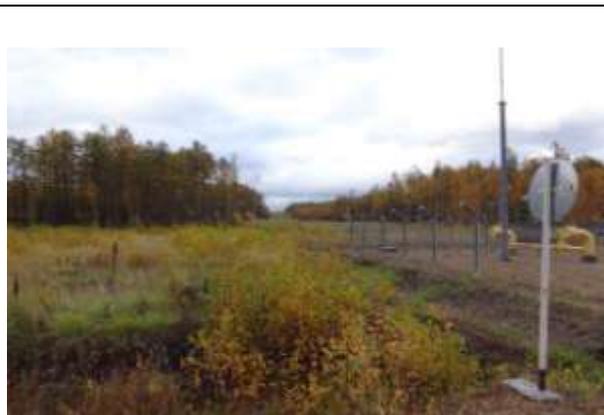
Фото 3 (слева). Вид на север: хороший напочвенный покров по периметру ТОВ-09.

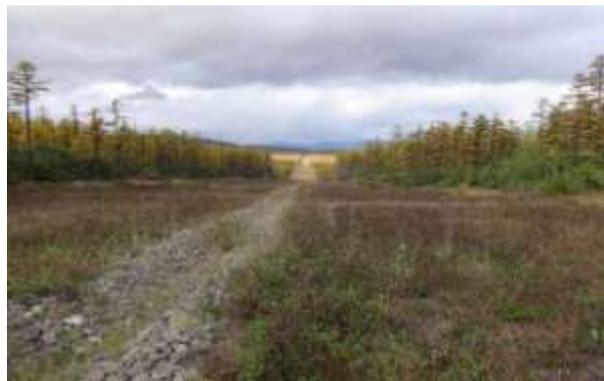
Песчаные склоны на этом участке ПЗ свидетельствуют о постоянном улучшении в предыдущие годы. К северу от пересечения дороги ПЗ имеет хороший растительный покров и качественную защиту склонов, включая покрытый каменной наброской центральный канал для улучшения стока со склона (фото 1). К югу травяной покров около пересечения дороги в целом улучшается, но все еще носит фрагментарный характер и нуждается в дальнейшем улучшении. Рассекатели склонов по всем сторонам имеют правильную конструкцию.

Фото 1. Вид на север: хороший растительный покров и центральный дренажный канал для улучшения стока со склона.
