Второй этап проекта «Сахалин-2»
Независимый консультант Кредиторов
по охране окружающей среды

Отчет о мониторинге и
аудиторской проверке

Октябрь 2013 г.

Исполнитель:
«ЭНВАЙРОН ЮКей»

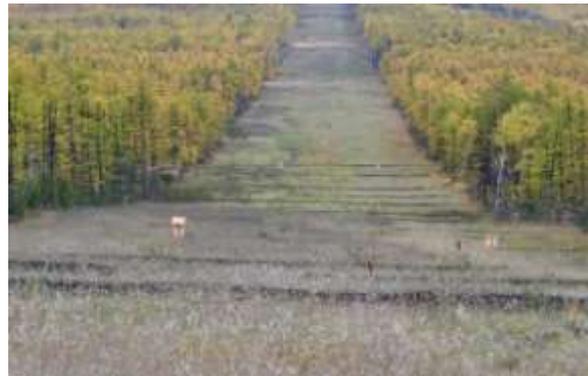
Фото 2. Вид на юг: песчаные склоны с травяным покровом и качественными рассекателями склонов.

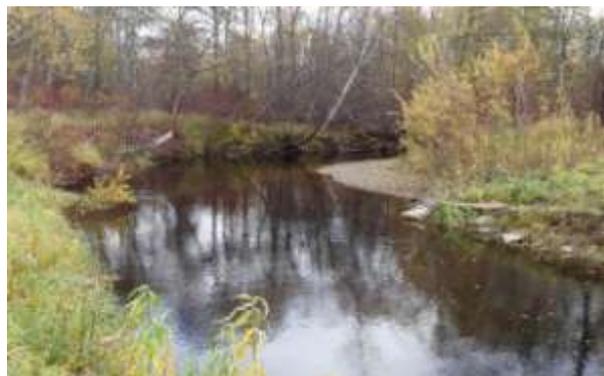
Пересечение реки Таулан находится в хорошем состоянии. Берега реки укреплены матрацами Рено, которые преимущественно покрыты почвой и растительностью. Во время строительства по берегам были высажены ивы, которые теперь вырубаются. Берег вверх по течению следует контролировать на предмет возможной эрозии.

Фото 1. Вид вниз по течению: стабильные берега с хорошей растительностью.

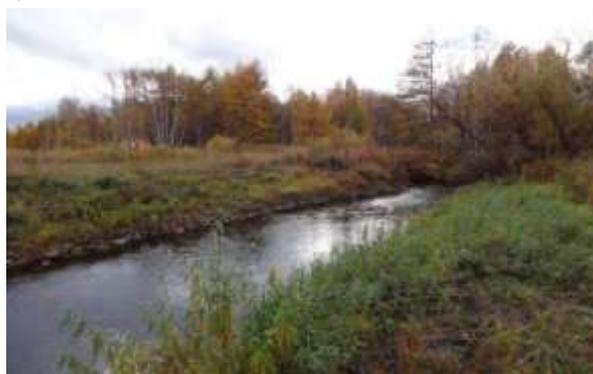
Фото 2. Вид вверх по течению: берега с хорошей растительностью, представленной травой и ивами.

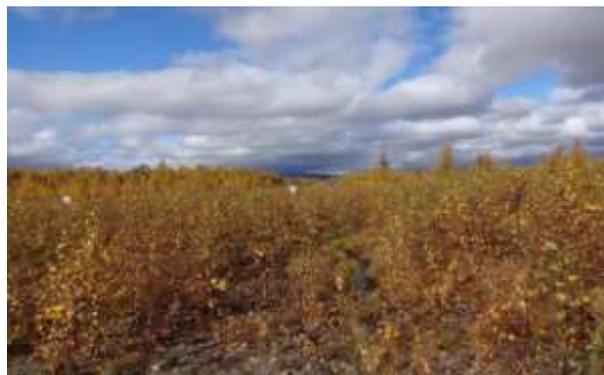
ПЗ в районе SOB-05 имеет хороший напочвенный покров. Кроме того, на ней растут деревья. Некоторые из этих деревьев имеют более 2 м в высоту (фото 1). Это характерно именно для северной стороны SOB-05, в то время как на южной стороне больше травы и меньше деревьев (фото 2).

Фото 1. Вид на ПЗ к северу от SOB-05: хороший растительный покров ПЗ с большим количеством высоких деревьев.

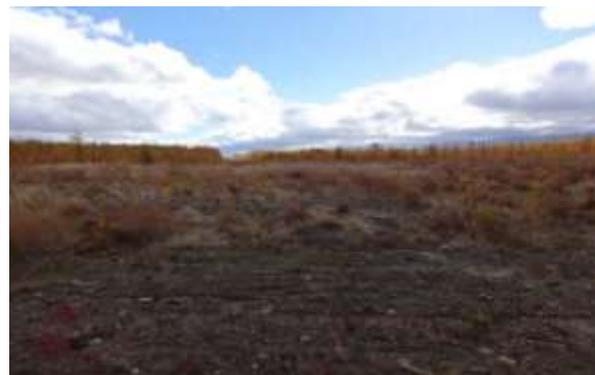
Фото 2. Вид на ПЗ к югу от SOB-05: хороший растительный покров ПЗ с некоторым количеством деревьев.

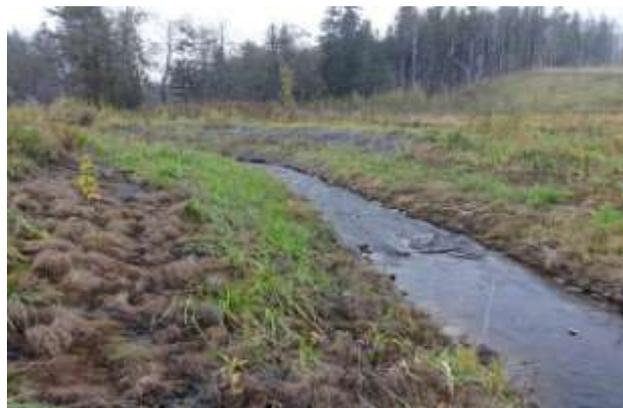
Пересечение реки Девятая находится в хорошем состоянии. Берега реки укреплены матрацами Рено, и растительность начинает прорастать через них (фото 1 и 2).

Фото 1. Вид вниз по течению: укрепленные берега и напочвенный покров на матрацах Рено.

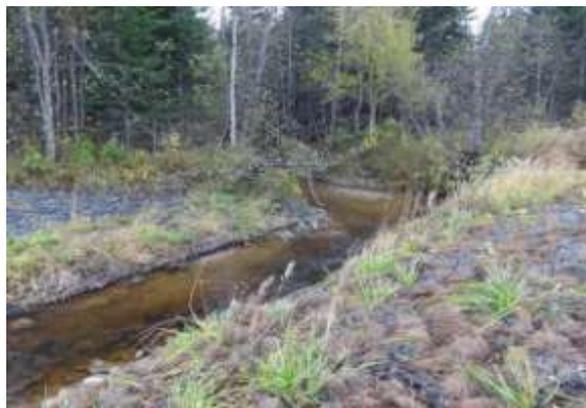
Фото 2. Вид вверх по течению: укрепленные берега и напочвенный покров на матрацах Рено.

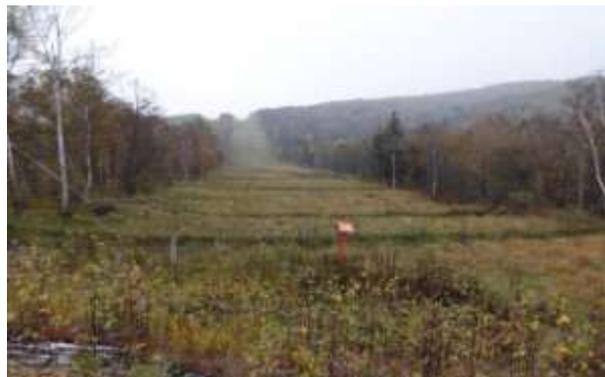
Склоны, спускающиеся к реке, имеют очень хороший напочвенный покров, включая травы, низкие кусты и некоторые деревья. Рассекатели склонов в ПЗ имеют правильную конструкцию и находятся в хорошем состоянии (фото 3 и 4).

Фото 3. Вид на юг: склоны, спускающиеся к реке.

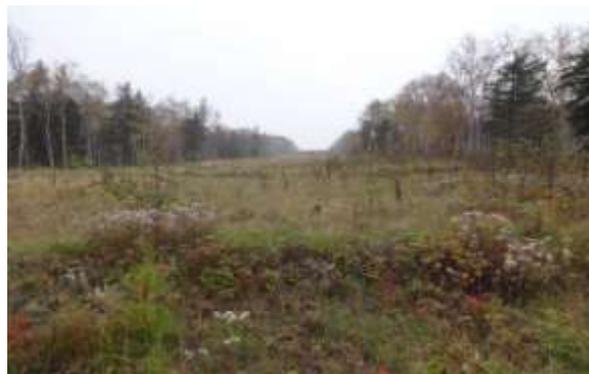
Фото 4. Вид на север вверх по склону от реки: разнообразная растительность.

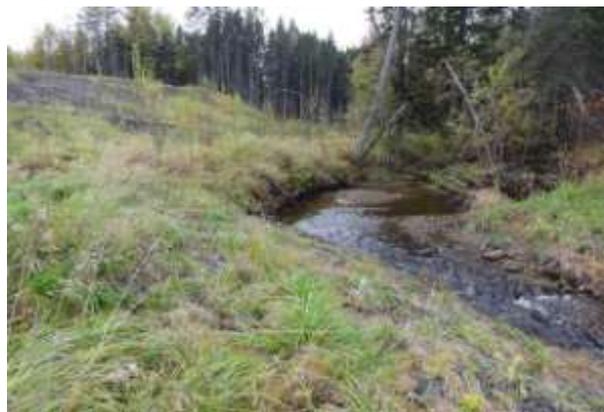
Пересечение реки в целом находится в хорошем состоянии, но участок вверх по течению следует контролировать на предмет возможного подмывания. Берега реки укреплены матрацами Рено, и растительность начинает прорастать через них (фото 1 и 2).

Фото 1. Вид вниз по течению: устойчивые берега.

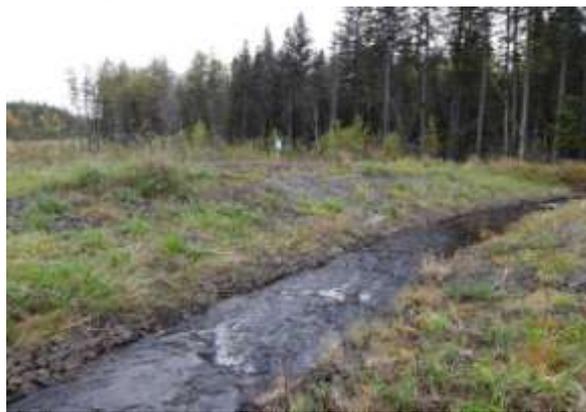
Фото 2. Вид вверх по течению: матрацы Рено и растительный покров.

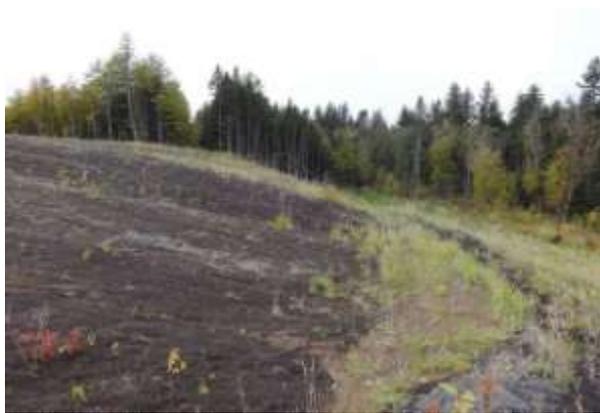
ПЗ имеет хороший растительный напочвенный покров, а склон, спускающийся к реке, устойчив (фото 3 и 4). Крутой участок склона на границе с подъездной дорогой защищен геоджутом, но имеет скудный растительный покров и, возможно, нуждается в повторном засеве (фото 5).

Фото 5 (слева). Вид на самую верхнюю точку склона около подъездной дороги: защита склона геоджутом, но почти полное отсутствие растительности.

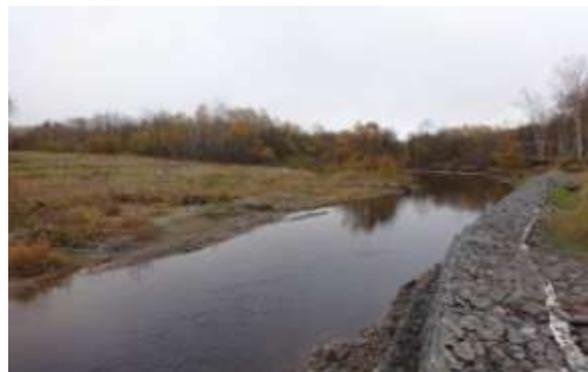
С момента посещения в прошлом году не произошло значительных изменений. Многоуровневая защита берега с помощью габионов и каменной наброски вверх по течению осталась нетронутой, но износилась и требует мониторинга (фото 1 и 2).

Фото 2. Вид вниз по течению: многоуровневая габионовая стена и противоположный берег с растительностью.

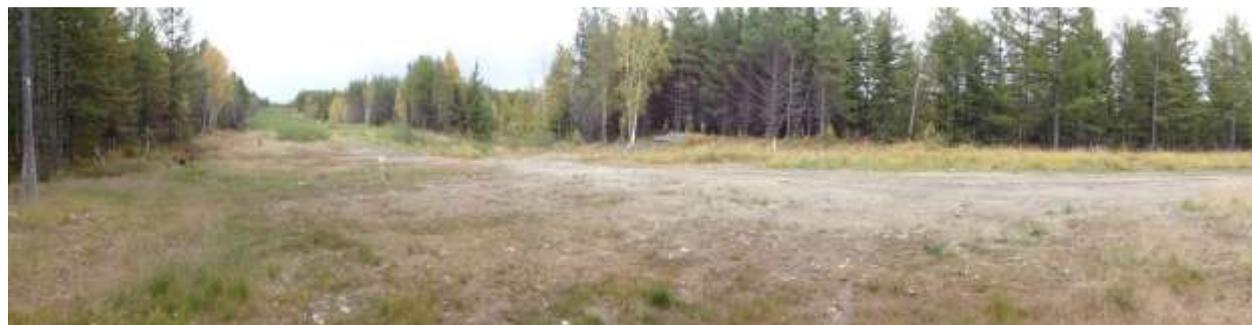
Земляные работы на КП 295 были завершены в 2012 году, и на месте их проведения была реализована техническая рекультивация. Однако некоторые элементы технической рекультивации все еще не закончены, включая восстановление подъездной дороги к площадке и защиту небольшого ручья, пересекающего ПЗ непосредственно к северу от площадки. Также была проведена частичная биологическая рекультивация, которая, впрочем, пока не привела к хорошим результатам (фото 1–3). Широкая подъездная дорога к месту земляных работ в центре ПЗ достаточно заметна. В качестве основания для дороги использованы бревна (фото 4).

Фото 1. Панорамный вид места проведения земляных работ в ПЗ: поврежденный участок

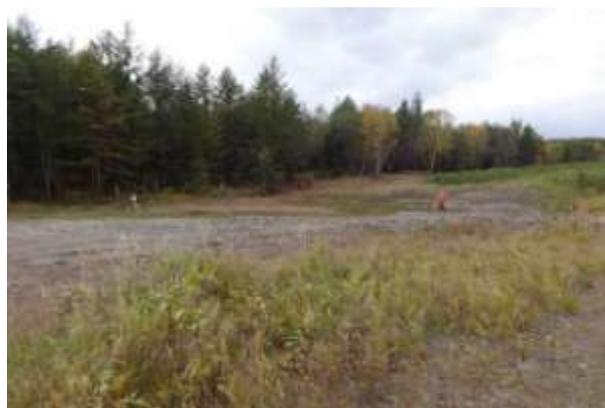
Фото 3. Вид на запад: небольшой дренажный канал на границе площадки земляных работ был поврежден.

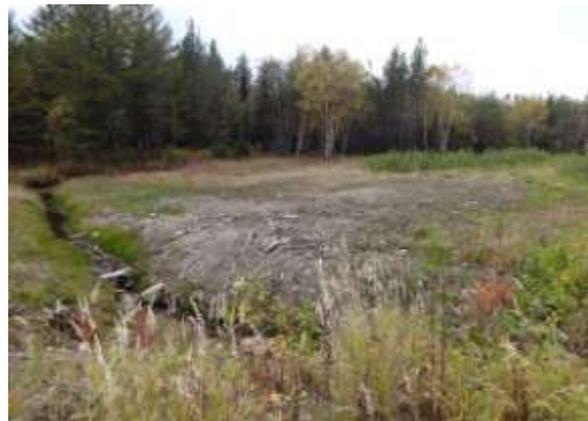
Фото 4. Вид на север: подъездная дорога, сооруженная для проведения земляных работ. Также обратите внимание на высокие деревья ольхи справа от ПЗ.

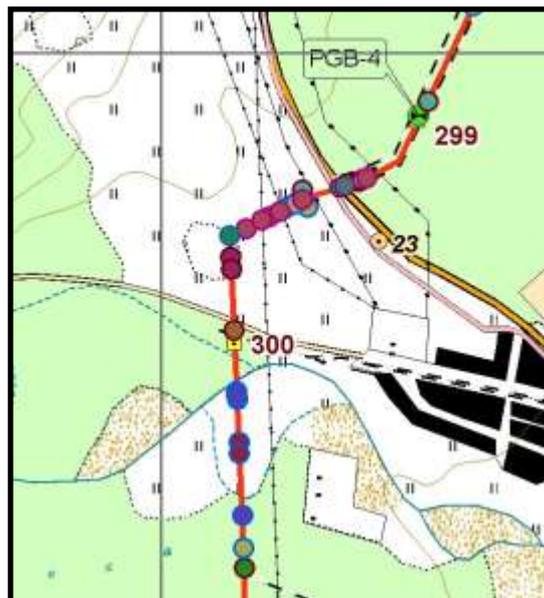
Гастелловка — бурная разветвленная река с несколькими руслами. Берег северного русла (в настоящее время — меньшего русла) хорошо укреплен вдоль ПЗ на север матрацами Рено, которые находятся в хорошем состоянии и через которые пробивается растительность (фото 1 и 2).

Фото 1. Вид вниз по течению на матрацы Рено на северном берегу северного русла.

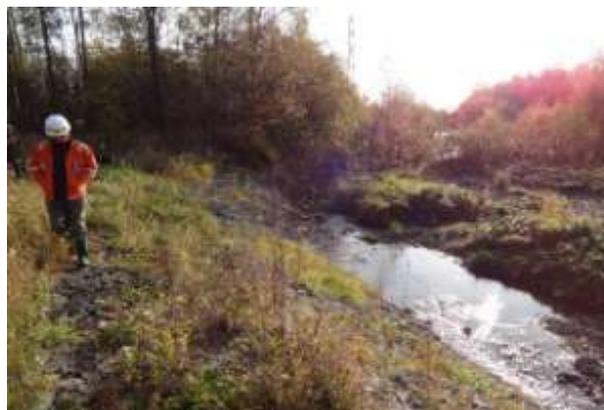
Фото 2. Вид вверх по течению на матрацы Рено на северном берегу северного русла.

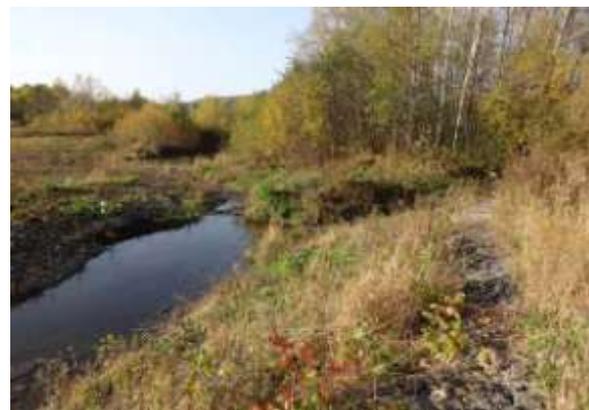
До большего русла, расположенного дальше на юг, мы не добрались, но с некоторого расстояния видели матрацы Рено на южном берегу (фото 3).

Фото 3. Вид через реку: матрацы Рено на южных берегах русла.

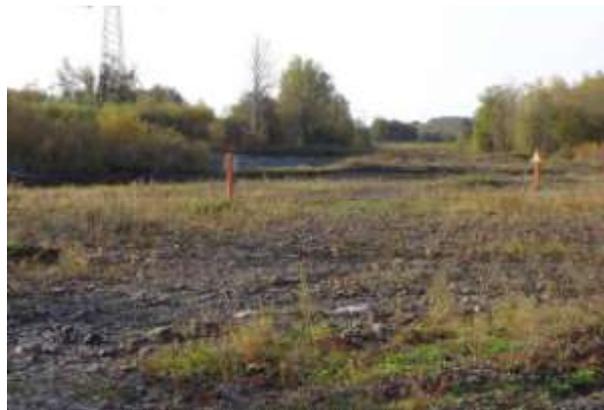
ПЗ к северу и югу от реки имеет хороший растительный покров, представленный травами и деревьями (фото 4).

Фото 4. Вид на север: ПЗ с хорошим растительным покровом.

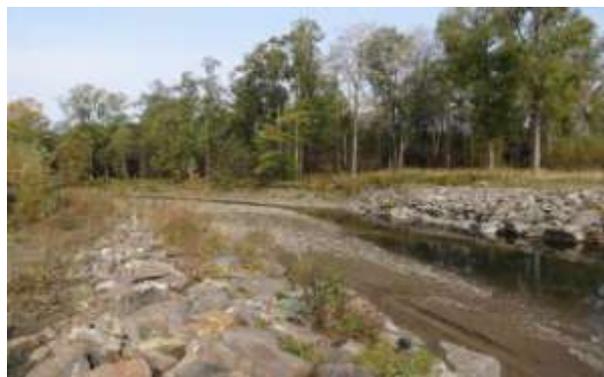
Нитуй является бурной разветвленной рекой с несколькими руслами. Во время посещения в октябре 2013 года было осмотрено только главное южное русло. Южное русло по обоим берегам было покрыто крупной каменной наброской, которая находится в хорошем состоянии (фото 1 и 2).

Фото 2. Вид вниз по течению: каменная наброска на берегах южного русла.

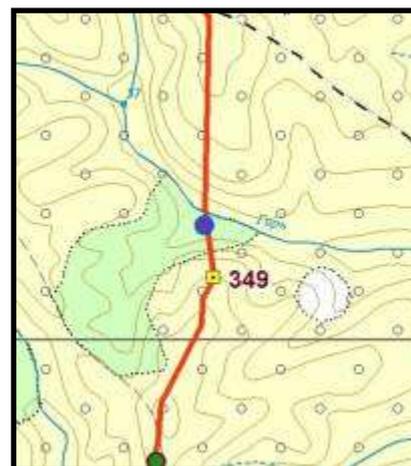
Осмотр склонов реки Гарь проводился с северной стороны. Южный склон отличается хорошим растительным покровом, но в нижней части присутствует скользкая почва. Этот скользкий участок необходимо оценить на предмет техобслуживания и принять соответствующие меры (фото 1).

Фото 1. Северный склон: покрытая растительностью ПЗ с усиленными раскатами склонов и участком скользкой почвы.

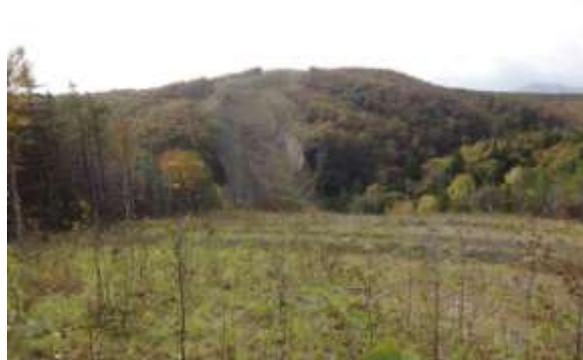
Северный склон находится в хорошем состоянии. На северном склоне качественно выполнены раскаты, укрепленные геоджупом. Все это, в сочетании с удовлетворительным уровнем восстановления растительного покрова, обеспечивает хороший уровень стабилизации склона (фото 2).

Фото 2. Вид южного склона: хорошее восстановление растительного покрова на верхних участках склона.

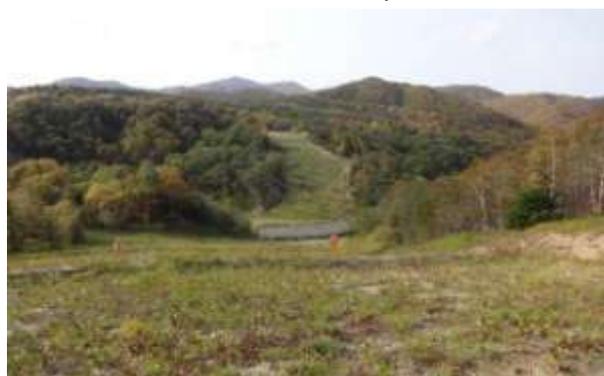
Берега реки Кринка на пересечении хорошо укреплены обширными матрацами Рено, через которые пробивается растительность. Склоны хорошо защищены рассекателями и плотным растительным покровом (фото 1 и 2).

Фото 2. Вид на юг: оба склона с хорошим укреплением и срезанной древесной порослью.

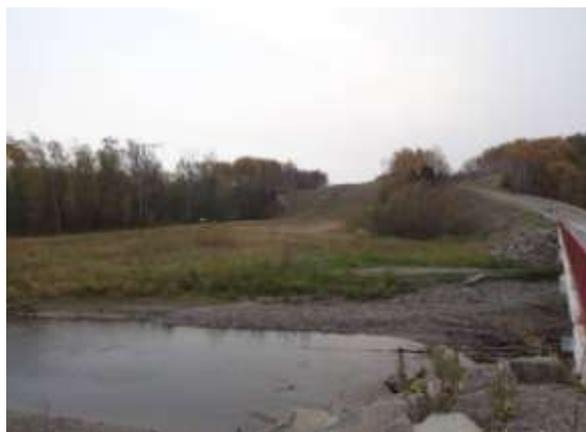
Фото 1. Вид вниз по течению: матрацы Рено на северном берегу и немного подмытые матрацы на южном.

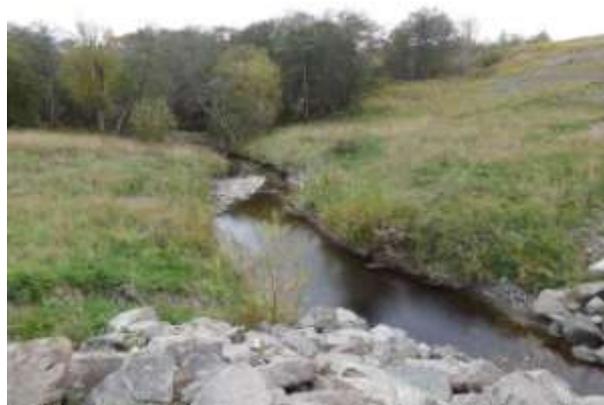
Берега реки Верхняя в месте пересечения укреплены каменной наброской и покрыты густой травой и другими растениями. Данное пересечение непосредственно прилегает к мосту на подъездной дороге. Опоры моста укреплены крупной каменной наброской, которая примыкает к ПЗ (фото 1 и 2). ПЗ на каждой стороне пересечения имеет хороший растительный покров, а склон на востоке укреплен с помощью рассекателей (фото 1–3).

Фото 2. Вид вверх по течению: берега и ПЗ с хорошей растительностью. Также обратите внимание на рассекатели склонов.

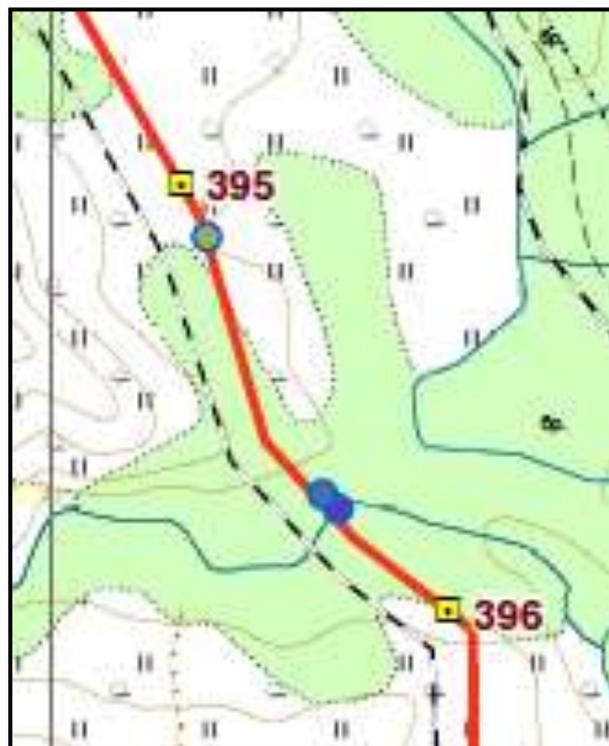
Оба берега реки Званка в месте пересечения укреплены обширными матрацами Рено. На восточном берегу матрацы находятся в хорошем состоянии, но на западном берегу они частично повреждены и требуют мониторинга и ремонта, в зависимости от обстоятельств (фото 1 и 2).

Фото 1. Вид вниз по течению: поврежденные матрацы Рено на западном берегу.

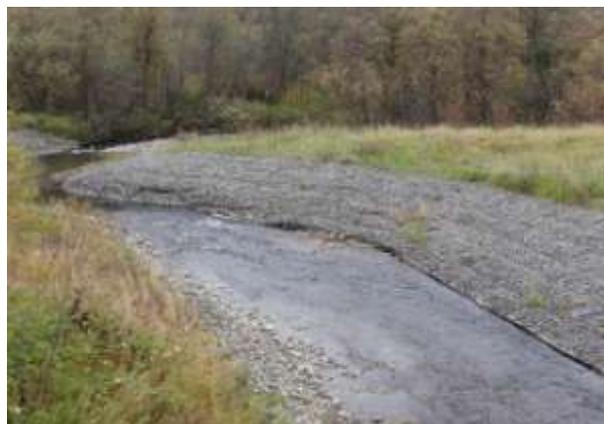
Фото 2. Вид вниз по течению: матрацы Рено на обоих берегах и хороший растительный покров в ПЗ.

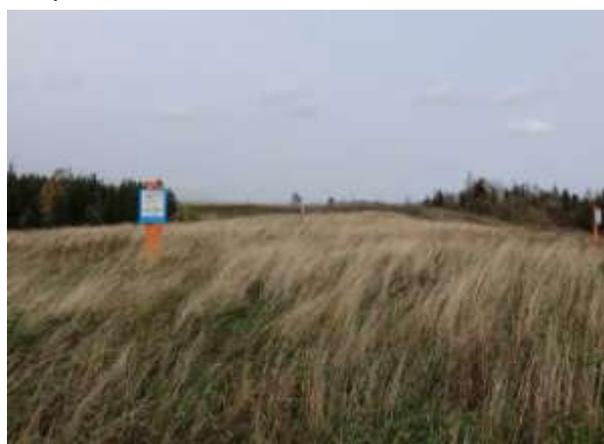
Склон ПЗ к югу от МОВ-17 хорошо укреплен с помощью большого количества раскесателей. Однако растительный покров на склоне очень

скуден, и склон следует повторно засеять (фото 2).

Фото 2. Вид на юг от МОВ-17: склон ПЗ с качественными раскесателями, но со скудной растительностью.

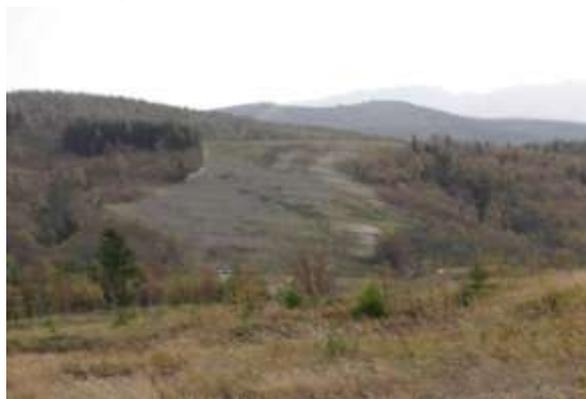
Фото 3. Южная граница ПЗ: участок с глубокой эрозией.

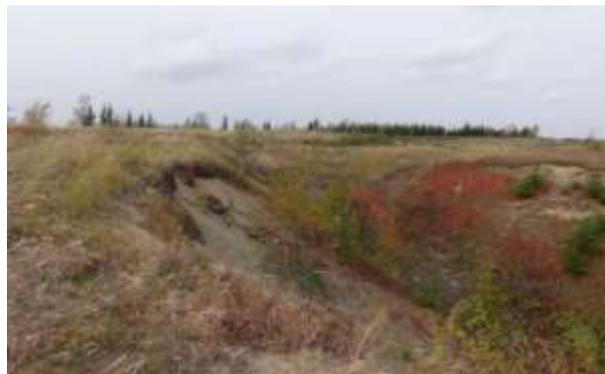
Фото 4. Несколько проплешин с эрозионными канавками.

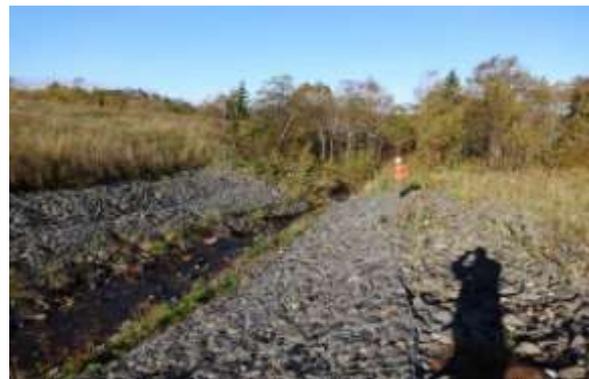
Склоны по обоим берегам реки имеют хороший растительный покров. Южный склон имеет дренажный канал на восточной стороне. Этот канал раздваивается книзу, и отдельные неукрепленные каналы спускаются по ПЗ в реку. Это создает вероятность эрозии ПЗ и способствует попаданию нефильтованной воды и наносов в реку (фото 1 и 3).

Фото 3. Вид на юг, через реку: хороший растительный покров в ПЗ. Также обратите внимание на разделенный канал к востоку от ПЗ.

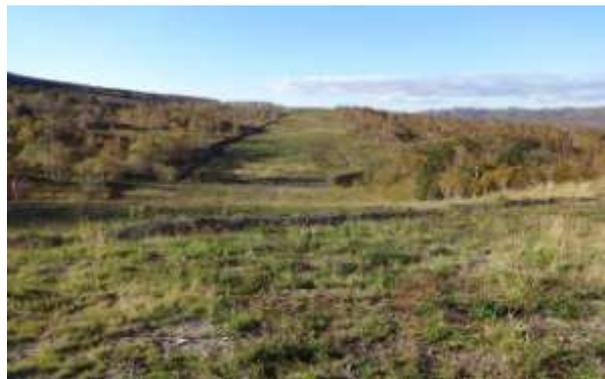
Фото 4. Конструкция сезонного дренажного канала и хороший растительный покров.

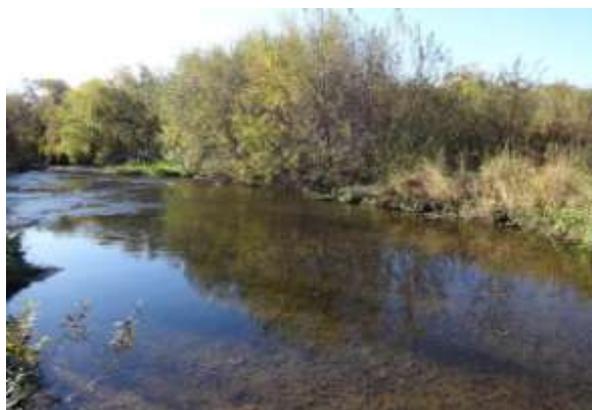
Река Тихая течет вдоль железной дороги, и строительство обоих пересечений проводилось методом горизонтального продавливания. Это позволило сохранить нетронутыми берега рек, которые можно увидеть в их природном состоянии на фото 1 и 2.

Фото 2. Вид на юг через реку и железную дорогу.

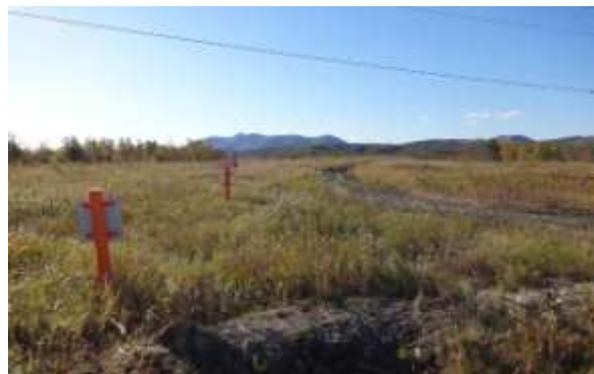
Фото 4. Повреждение растительности в ПЗ из-за работ подрядчика по прокладке ОВК.

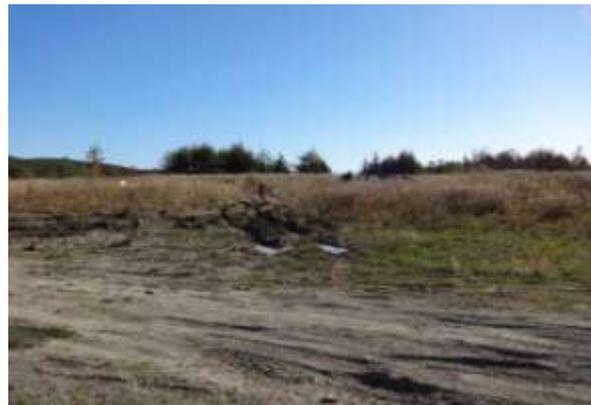
Мы добрались до реки по подъездной дороге с севера — с другого берега реки, где находятся водно-болотные угодья. ПЗ к северу от реки имеет хороший растительный покров, но ПЗ была нарушена, как сообщили, из-за работ, проводимых подрядчиком по прокладке ОВК (фото 3 и 4).

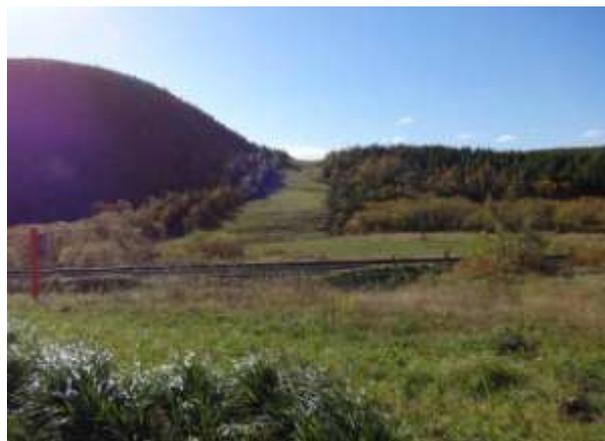
На пересечении реки Красная присутствует длинный крутой склон, укрепленный раскатками на южной стороне и матрацами Рено по берегам. Во время посещения склон выглядел неповрежденным и имел хороший растительный покров (фото 1). Однако (хотя этого не видно на фотографиях) склон вдоль восточной стороны ПЗ поврежден гусеничной машиной (кто это сделал — неизвестно). Компании следует выяснить, сделал ли это субподрядчик (см. аналогичную ситуацию на реке Мануй).

Фото 1. Вид на юг: склон с хорошим растительным покровом и пересечение реки.

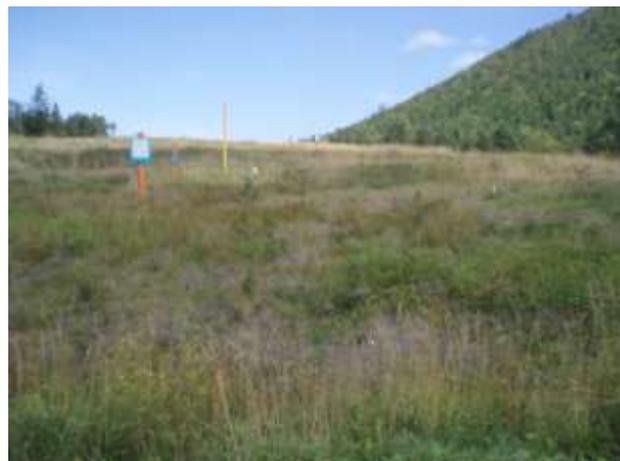
ПЗ на северной стороне реки и к северу от железной дороги и федеральной трассы также имеет хороший растительный покров (фото 2).

Фото 2. Вид на север: ПЗ с хорошим растительным покровом.

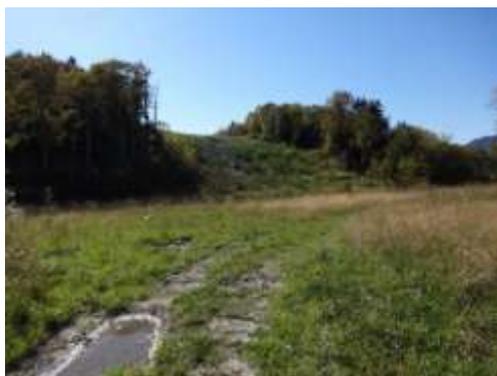
Фото 3. Вид через реку на ПЗ с колейной дорогой, ведущей к УКЗ.

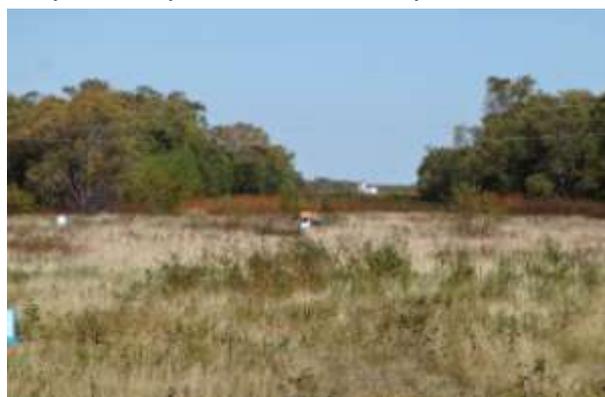
ПЗ имеет очень хороший растительный покров как на севере, так и на юге от DOB-10. Однако по обоим сторонам растут деревья и побеги разной высоты (фото 1 и 2).

Фото 1. Вид на север вдоль ПЗ: травяной покров и деревья на заднем фоне.

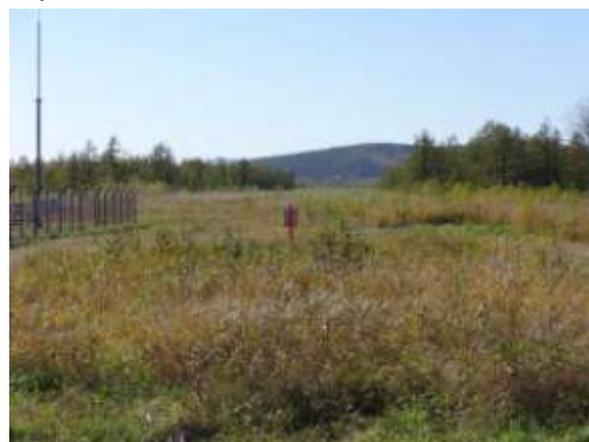
Фото 2. Вид на юг с DOB-10: много деревьев в ПЗ.

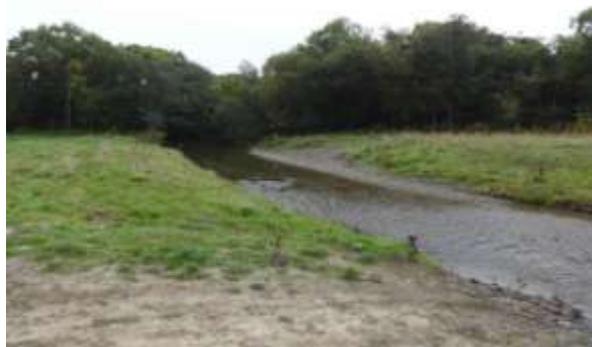
Берега реки в месте пересечения укреплены матрацами Рено и имеют хороший растительный покров. Однако через ПЗ проходит дорога, не относящаяся к проекту, и пересекает реку. Эта дорога разрушает оба берега реки и начинает влиять на матрацы Рено (фото 1 и 2).

Фото 2. Вид вверх по течению: южный берег частично поврежден из-за проезда транспорта по матрацам Рено.

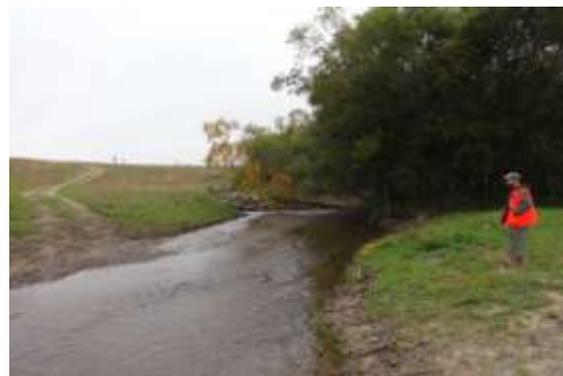
Фото 3. Вид вверх по течению с ПЗ: укрепление берега крупной каменной наброской.

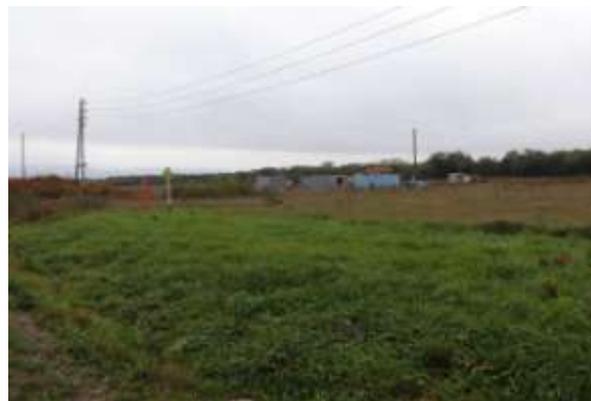
В ходе посещения мы наблюдали строительные работы на пересечении ПЗ с дорогой общего пользования. Нам сообщили, что эти работы связаны с

Фото 4. Вид на ПЗ к югу от подъездной дороги: хороший растительный покров в ПЗ и начало строительства в непосредственной близости к ней.

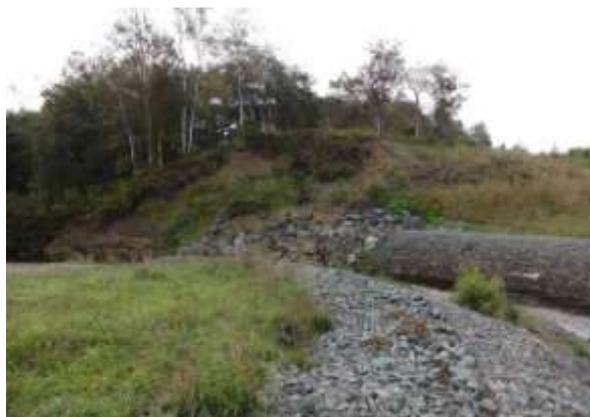
Место пересечения реки укреплено матрацами Рено и каменной наброской по обоим берегам. Матрацы в целом в хорошем состоянии, но на южном берегу их слегка подмыла река, вследствие чего здесь требуется мониторинг, а в будущем, возможно, и ремонт (фото 1 и 2).

Фото 1. Берега реки, укрепленные матрацами Рено и каменной наброской.

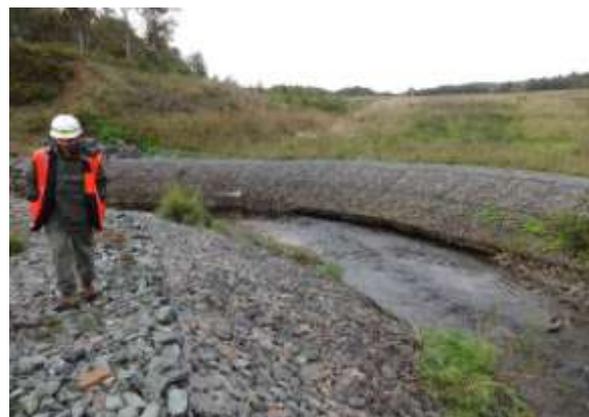
Фото 2. Южный берег реки: подмывание матраца Рено на середине пересечения.

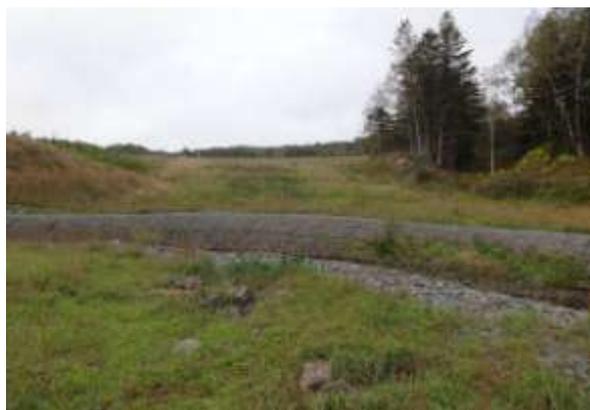
Фото 3. Вид через реку: ПЗ с хорошим растительным покровом.

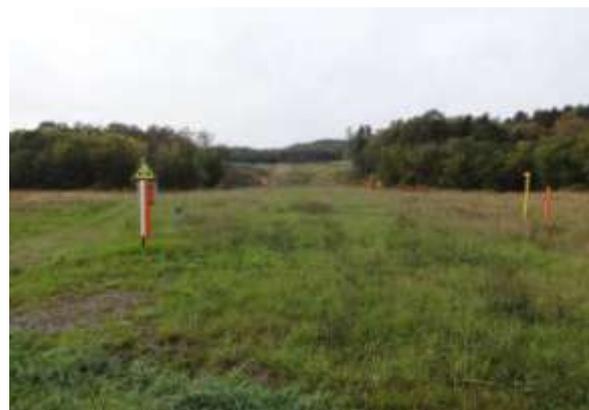
Фото 4. Вид на север с реки: ПЗ с хорошим растительным покровом.

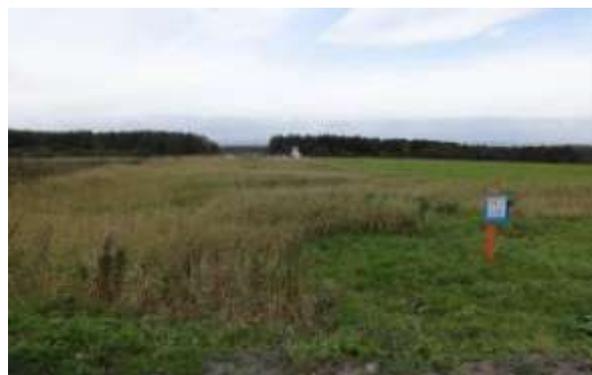
Фото 1. Вид на ПЗ к западу: хороший растительный покров вплоть до АОВ-2 на расстоянии.

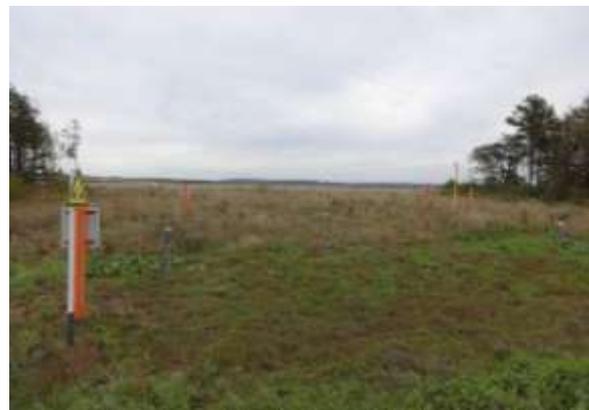
Фото 2. Вид на ПЗ к востоку: хороший растительный покров.

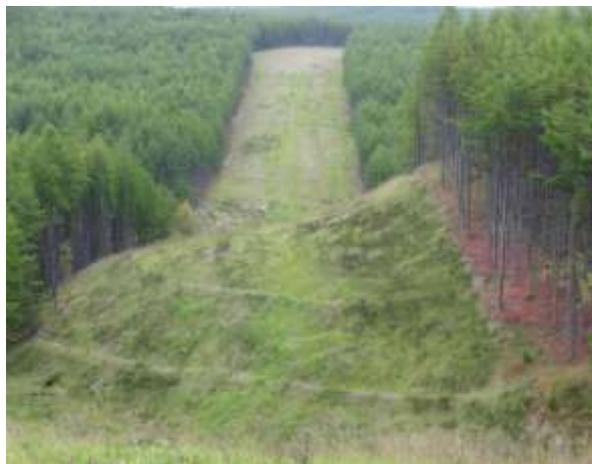
С северной и южной стороны реку обрамляют крутые склоны. Склоны укреплены раскатками, которые находятся в приемлемом состоянии. ПЗ к югу от реки была засеяна и удобрена, на ней заметно хорошее первоначальное развитие растительности (фото 1). ПЗ к северу отличается хорошим растительным покровом (фото 2).

Фото 1. Склоны, ведущие к реке: хороший растительный покров.

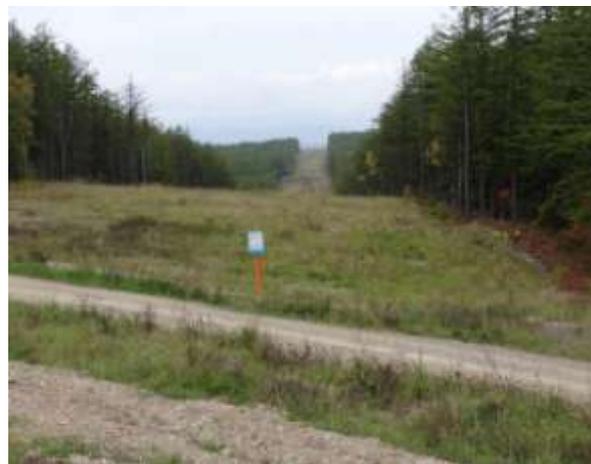
Фото 2. Вид на ПЗ к югу: хороший растительный покров.

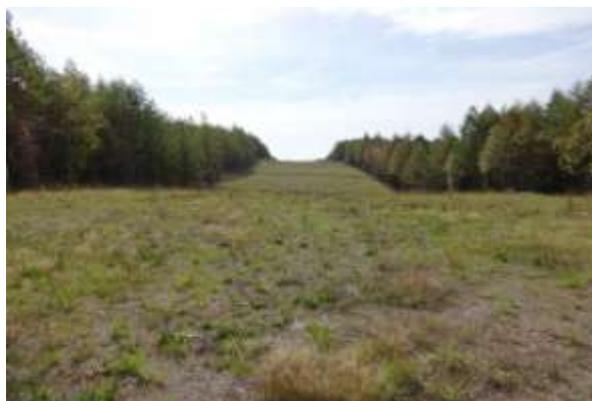
Фото 1. КП 607 — вид на север: хороший растительный покров и рассекатели склонов.

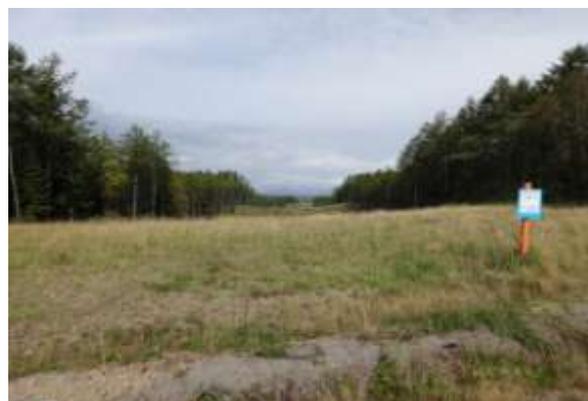
Фото 2. КП 607 — вид на юг: хороший растительный покров.

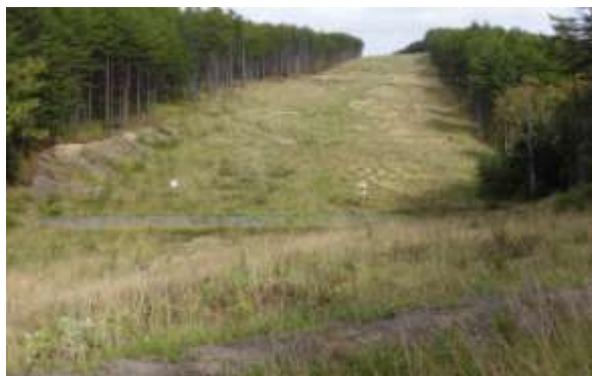
Фото 1. Вид на юг: пересечение реки и склоны, укрепленные с помощью рассекателей.

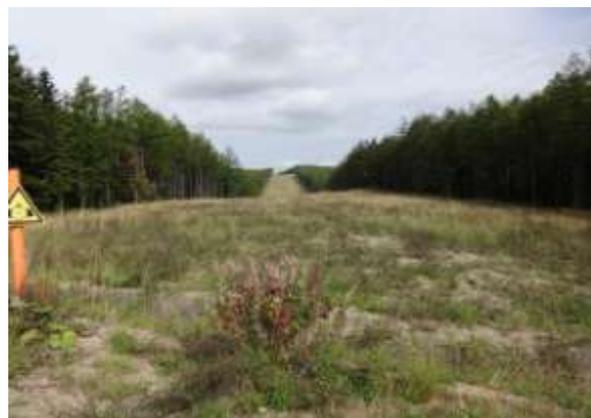
Фото 2. Вид на юг: ПЗ с хорошим растительным покровом.

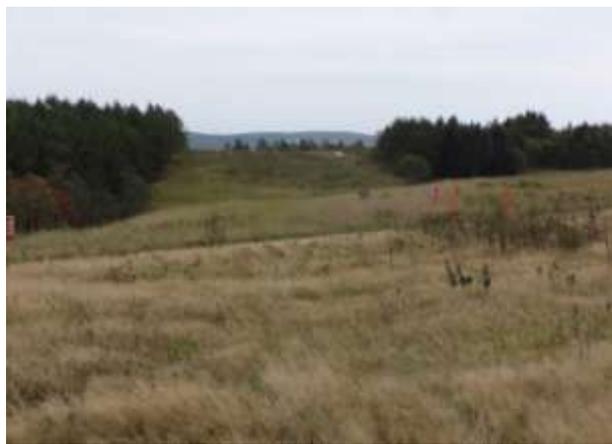
Фото 1. Вид на юг: хороший травяной покров.

Есть свидетельства того, что через этот участок проезжают автомобили, и на ПЗ видны четкие следы. Следует рассмотреть вопрос о том, как запретить такие поездки по ПЗ.

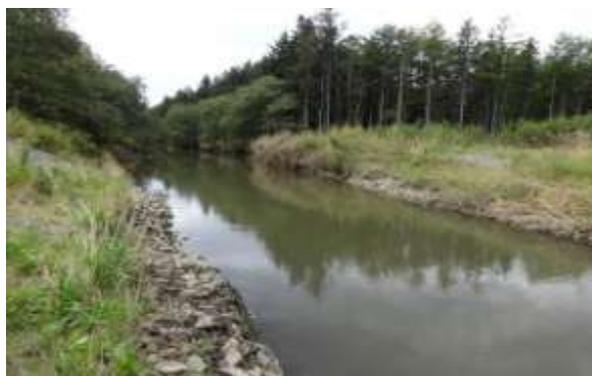
Река Меря пересечена двумя отдельными ПЗ, одной — для трубы нефтепровода и другой — для газопровода (фото 1 и 2). Оба места пересечения укреплены матрацами Рено. Хотя эти матрацы находятся не в лучшем состоянии, через них пробивается много растений, и берега выглядят стабильными.

Фото 1. Вид на северный берег: пересечение нефтепровода.

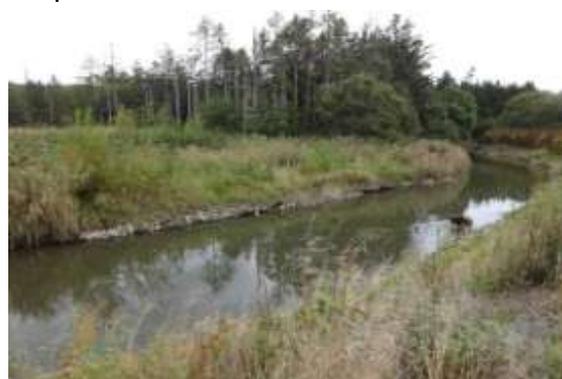
Фото 2. Вид на север от пересечения газовой трубы: ПЗ с хорошим растительным покровом.

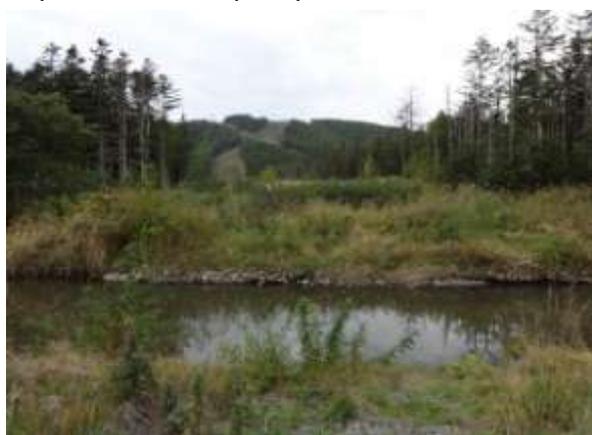
Восстановление растительного покрова в ПЗ, прилегающей к обоим местам пересечения, идет хорошо (фото 3 и 4), хотя на ней имеется древесная поросль, которую следует удалить.

Фото 3. Вид на северный берег: пересечение нефтепровода.

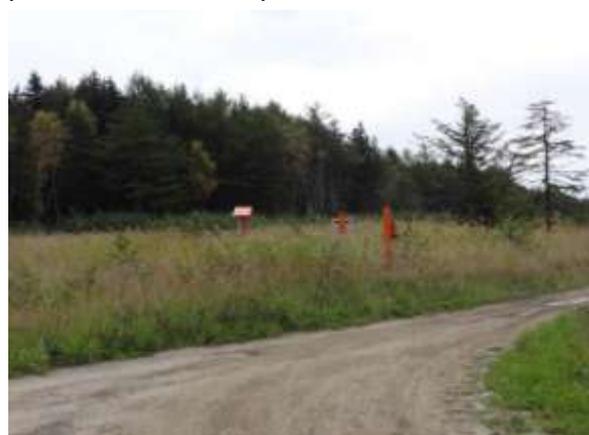
Фото 4. Вид на юг: ПЗ с хорошим растительным покровом.
