Отчет независимого экологического консультанта кредиторов о посещении объектов проекта «Сахалин-2» (Этап 2) в сентябре 2009 года

Отчет для Сторон финансирования по проекту «Сахалин-2» (Этап 2)

АЕАТ/ENV/R/2894 Выпуск 1

Июнь 2010 года

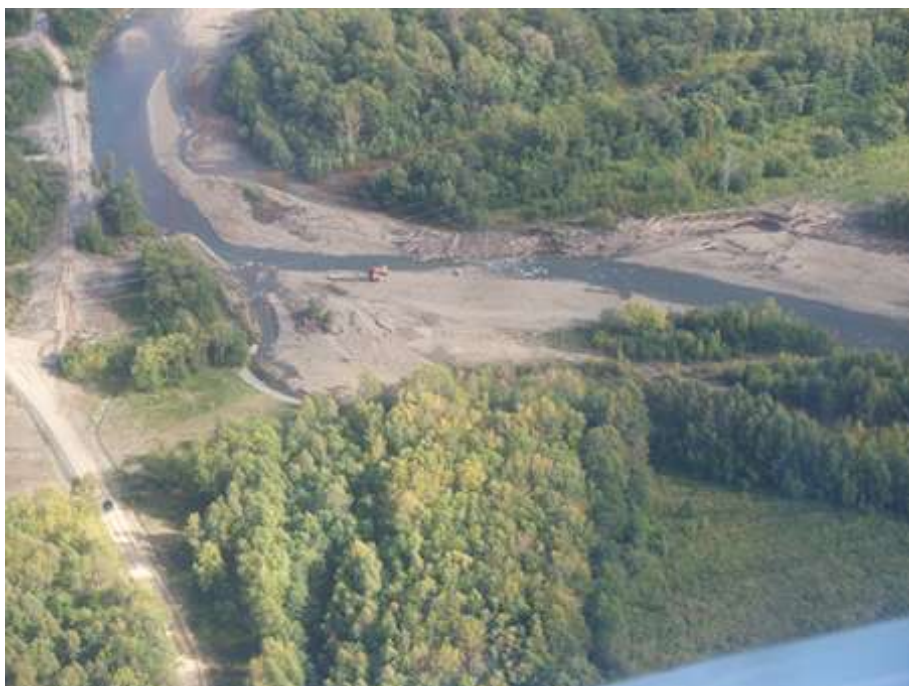
Фото 1 Характерный вид реки после тайфуна. Обратите внимание на обилие поваленных деревьев и на ветвящееся русло.

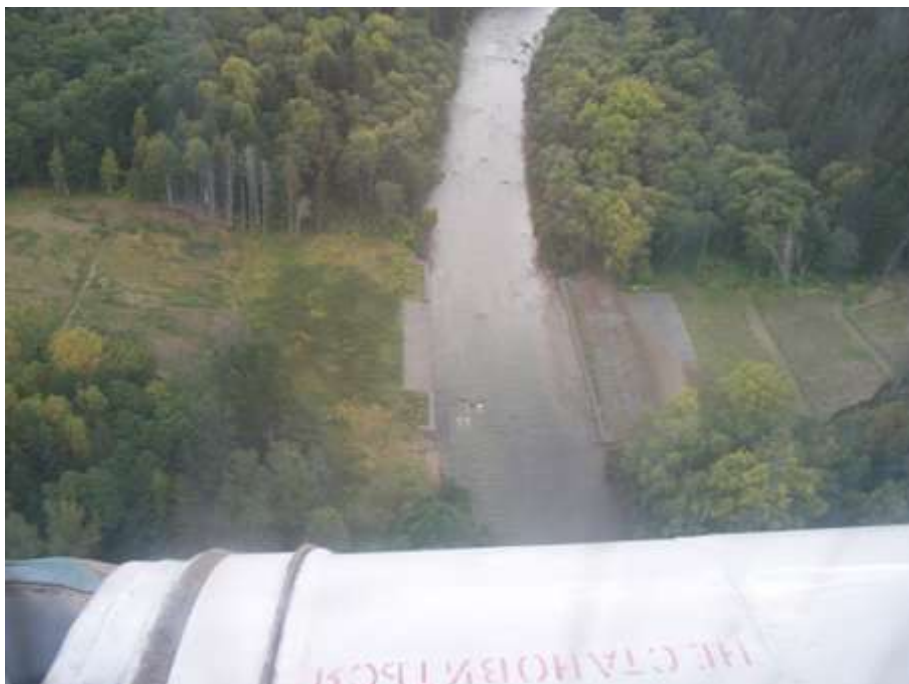
Фото 2 Типичная картина рекультивационных мероприятий на реке. Габионы и матрасы Рено оказались весьма эффективными; просадка на правом берегу говорит о высоте подъема потоков во время тайфунов.

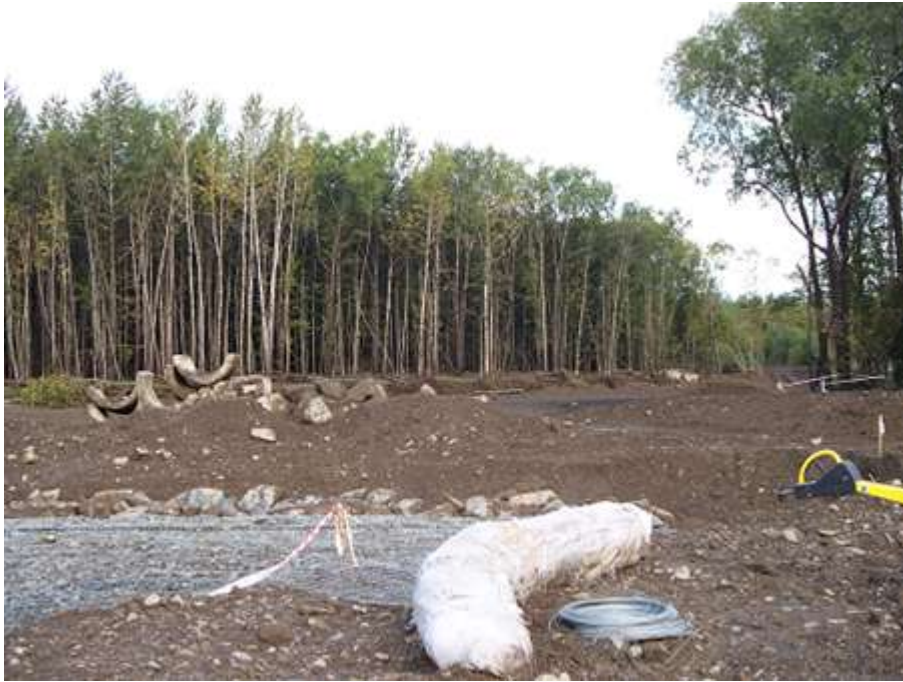
Фото 3 Повреждения на переходе через реку Горная, вызванные тайфуном. Отметьте боковую выемку грунта размером 1 м вдали и массы бетона, вытесненные ливневыми стоками.

19 сентября 2009 г. была организована специальная экспедиция на реку Горная. За основу исследований в ходе посещения этого объекта компания АЕА предложила взять отчеты и фотографии «Сахалин Энерджи» в их связи с недавними тайфунами, вызвавшими изменение маршрута реки. Новый маршрут, проходящий сквозь естественную излучину реки, привел к смыву большого числа деревьев, эрозии приблизительно одного метра почвы, а также к размыву и эрозии области вокруг трубопровода (Фото 3). Нефтепровод и оптоволоконный кабель были обнажены, но не повреждены. Компания «Сахалин Энерджи» немедленно оценила ситуацию в качестве потенциально проблемной и приняла ответные меры с использованием новых инженерных решений. Вдоль излучины, в областях прорыва водного потока была сооружена новая укрепленная (временная) насыпь для восстановления естественного маршрута реки. Область размыва была осушена, и для защиты трубопроводов были установлены матрасы Рено. Были построены габионы для удержания потоков и управления ими в случае аналогичной ситуации в будущем (Фото 4). В настоящее время инженеры разрабатывают планы замены временной насыпи более долговременной конструкцией, вероятно, с использованием матрасов Рено и габионов.

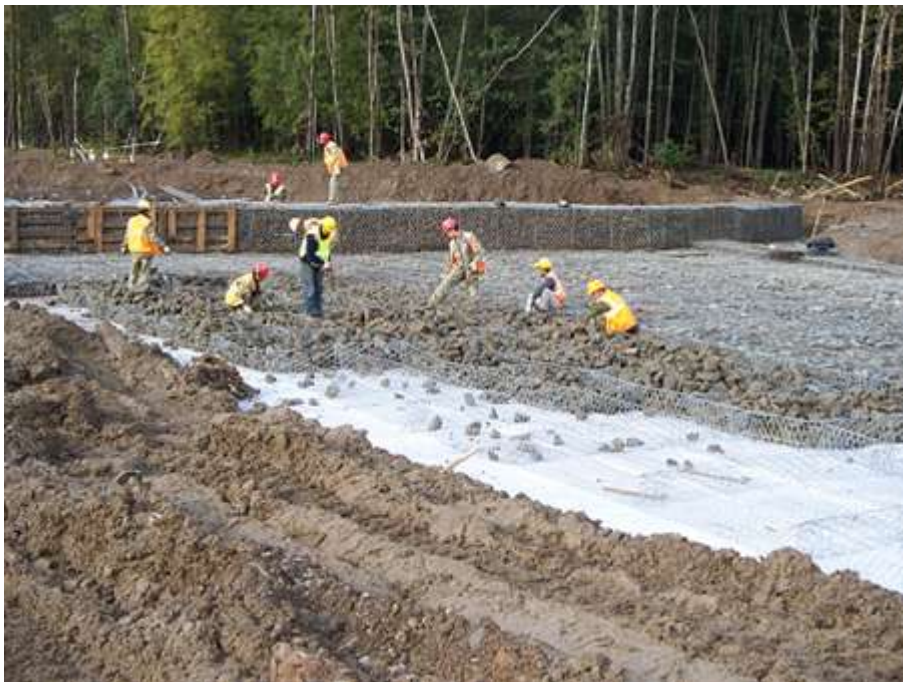
Фото 4 Установка новых защитных сооружений на реке Горная. Габионы и матрасы Рено предотвратят будущие повреждения в случае подобных событий.

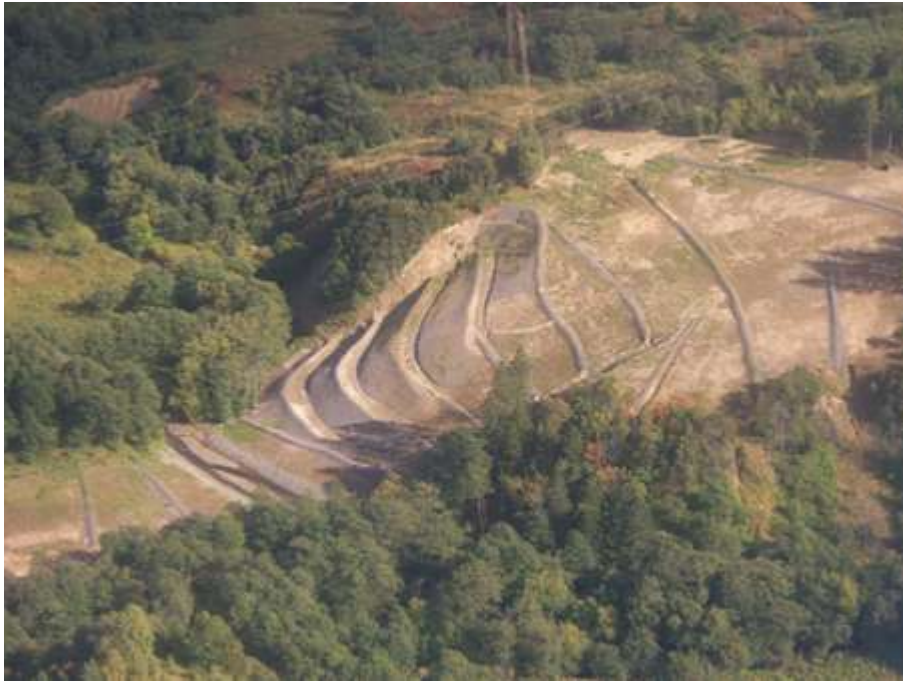
Фото 5 Типичная картина рекультивации полосы отвода. Матрасы Рено обеспечивают надлежащую защиту: рассекатели и дренажные конструкции на склоне не повреждены.

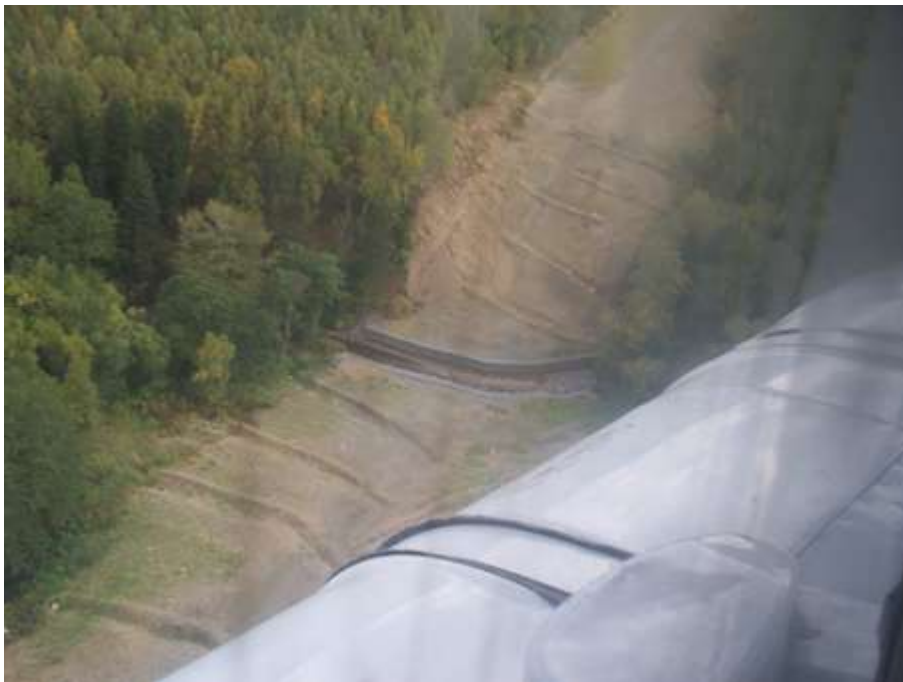
Фото 6 Скудная растительность – типичная ситуация в полосе отвода. Методы защиты склонов и реки эффективны, несмотря на недостаточный растительный покров.

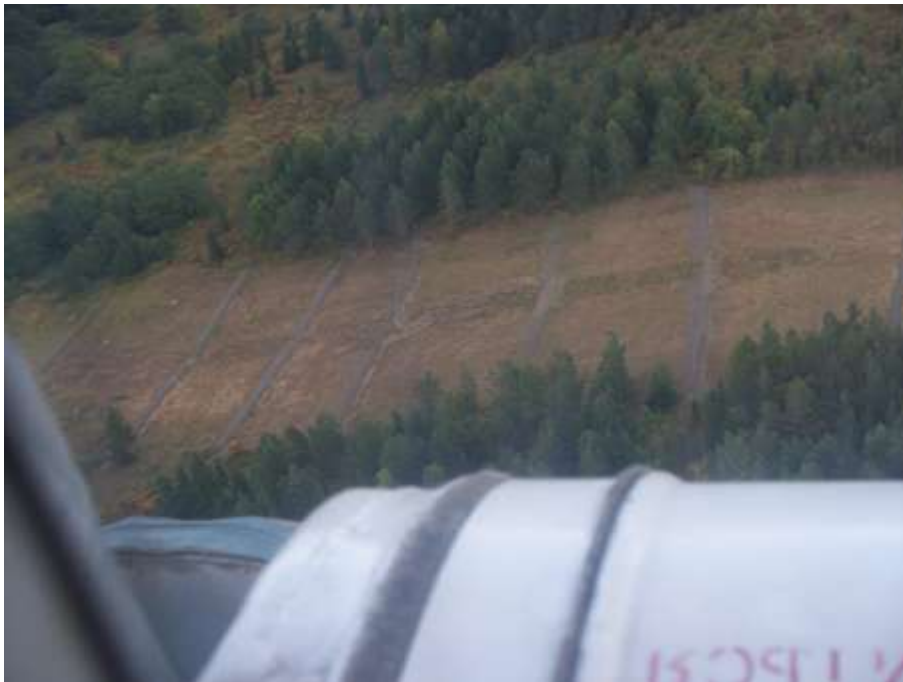
Фото 7 Область образования небольших ручьев вследствие эрозии. На данный момент угрозы отсутствуют, но в будущем защитные мероприятия необходимы.

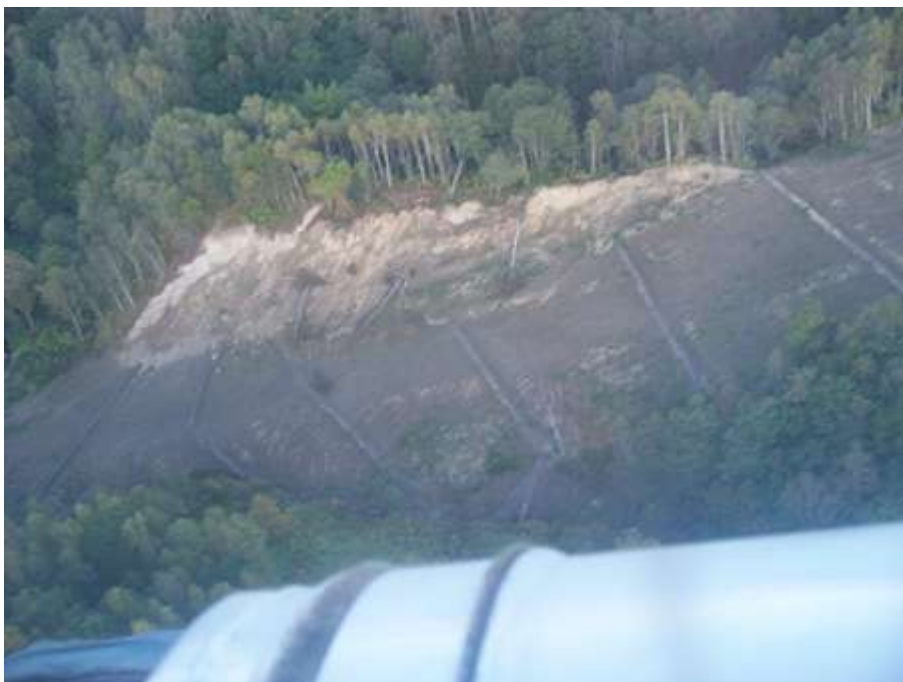
Фото 8 Эрозия на открытой боковой выемке грунта. Обратите внимания на поваленные деревья. На данный момент угрозы отсутствуют, но в будущем защитные мероприятия необходимы.

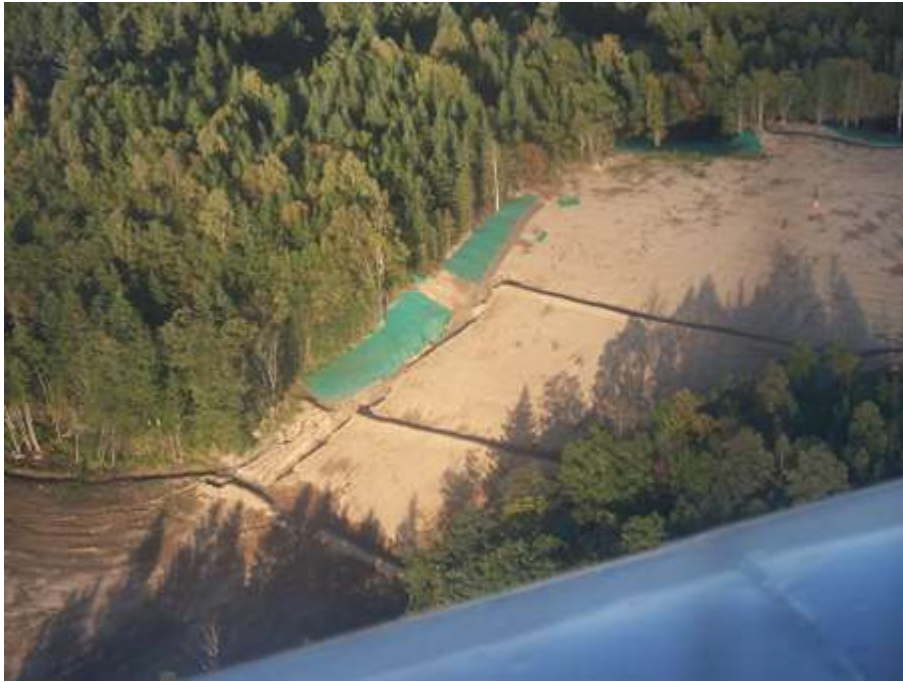
Фото 9 Повреждение рассекателей склонов, приводящее к эрозии и образованию канав. На данный момент угрозы отсутствуют, но в будущем защитные мероприятия необходимы.

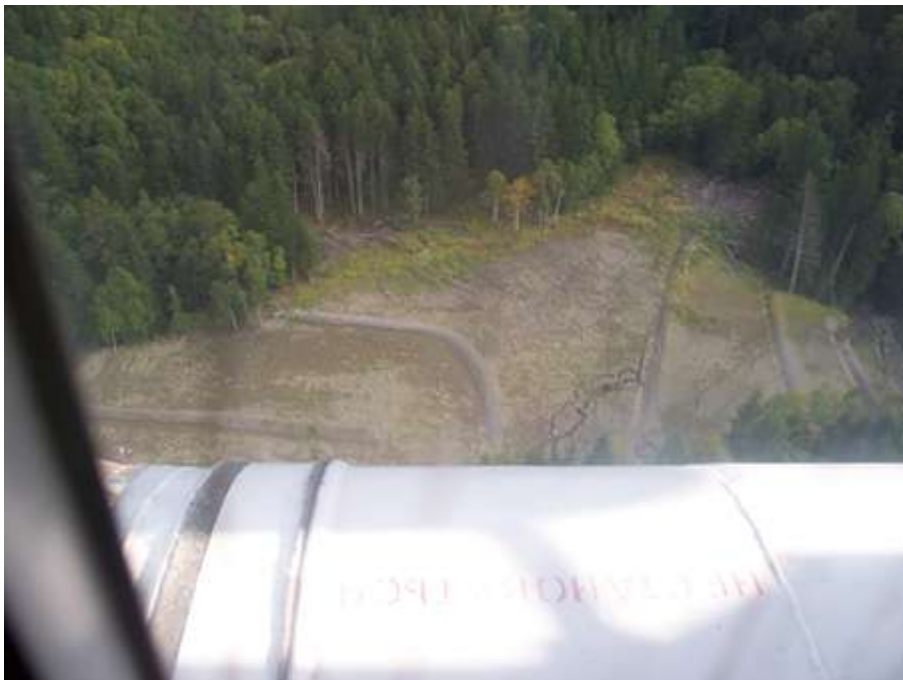
Фото 10 Ручьи, переносящие ил из полосы отвода в лесной массив (обзору мешает топливный бак вертолета). На данный момент угрозы отсутствуют, но в будущем защитные мероприятия необходимы.

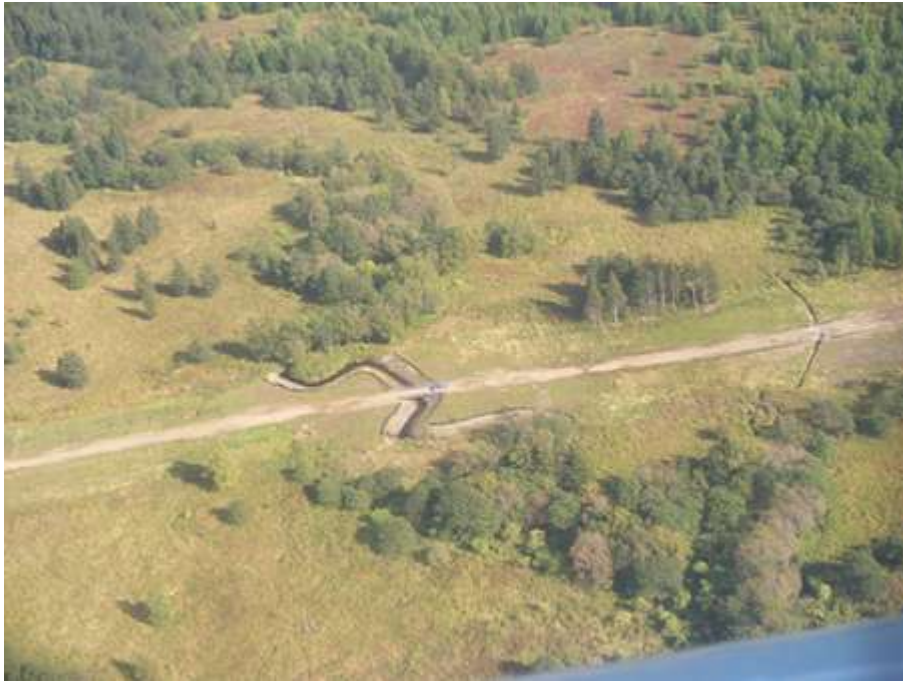
Фото 11 Множество оставленных временных мостов и проездных трасс позволяет транспорту местного населения проникать в полосу отвода (обратите внимание на синюю машину, приближающуюся к мосту). Кроме того, отметьте прекрасные результаты рекультивации, если не принимать во внимание остающуюся проездную трассу. Компания АЕА принимает в расчет, что «Сахалин Энерджи» будет продолжать демонтаж мостов и проездных трасс до конца сезона.

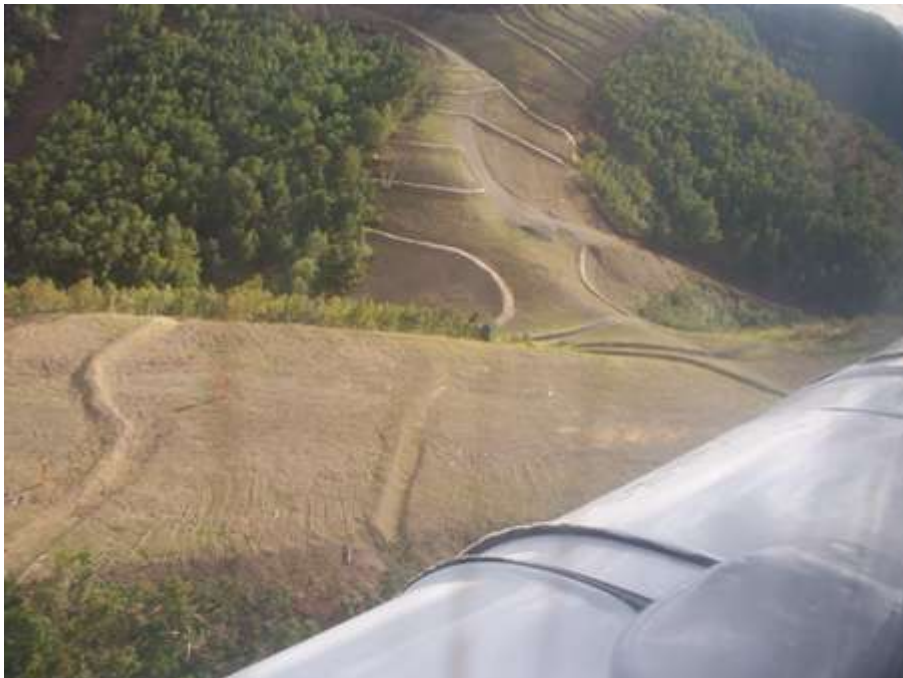
Фото 12 Типичная картина рекультивации. Склоны хорошо защищены от эрозии раскатками (в том числе, приводными), несмотря на скудную растительность.

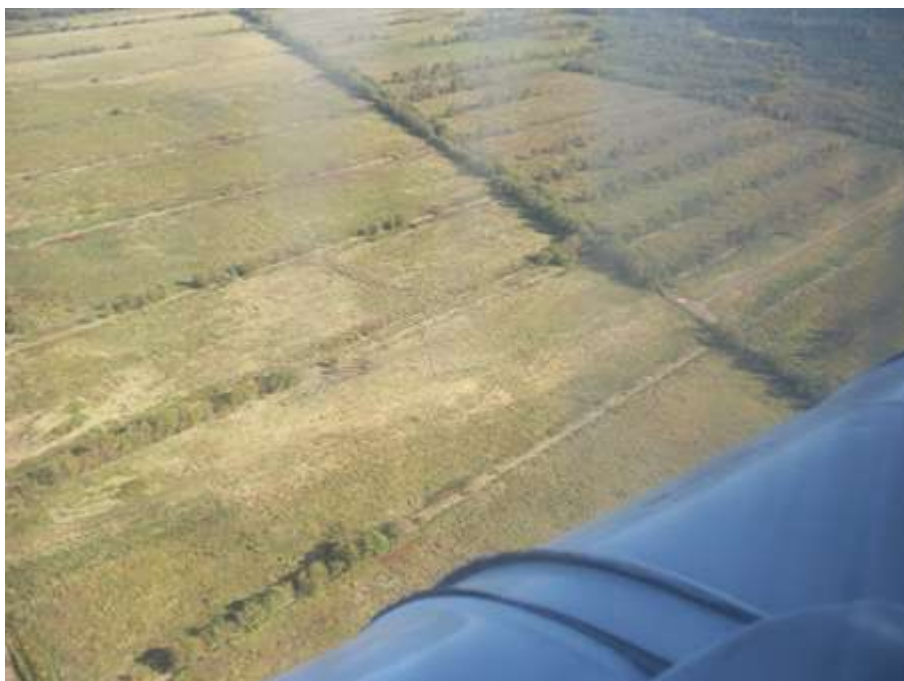
Фото 13 Полосу отвода трудно различить в окружении сельскохозяйственных земель. Проездная трасса и бетонные плиты на дороге общего пользования (справа) указывают на место полосы отвода.

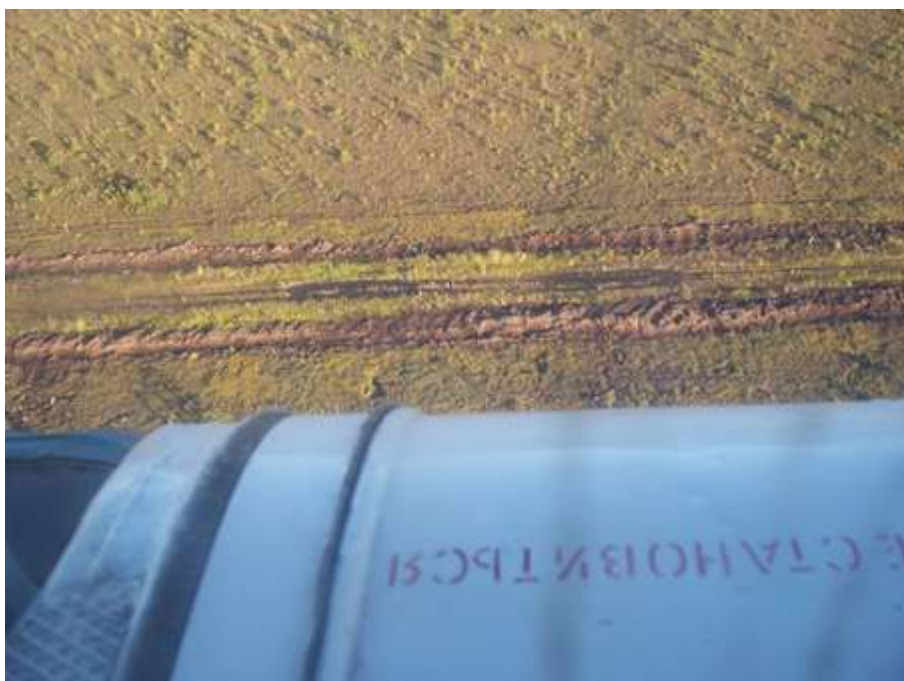
Фото 14 Поднятия грунта, остающиеся вокруг нефтепроводов и газопроводов на водно-болотном угодье. Обратите внимание на отличное восстановление растительности в стороне от поднятий.

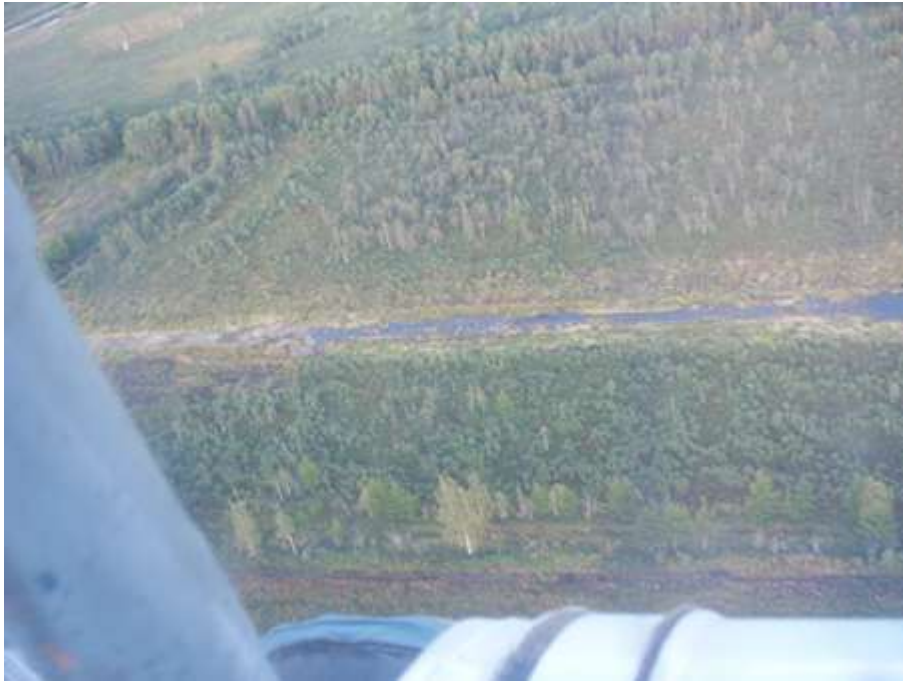
Фото 15 Просадки грунта вдоль полосы отвода приводят к слиянию вод, особенно в водно-болотных угодьях. На данный момент угрозы отсутствуют, но в будущем необходим контроль.

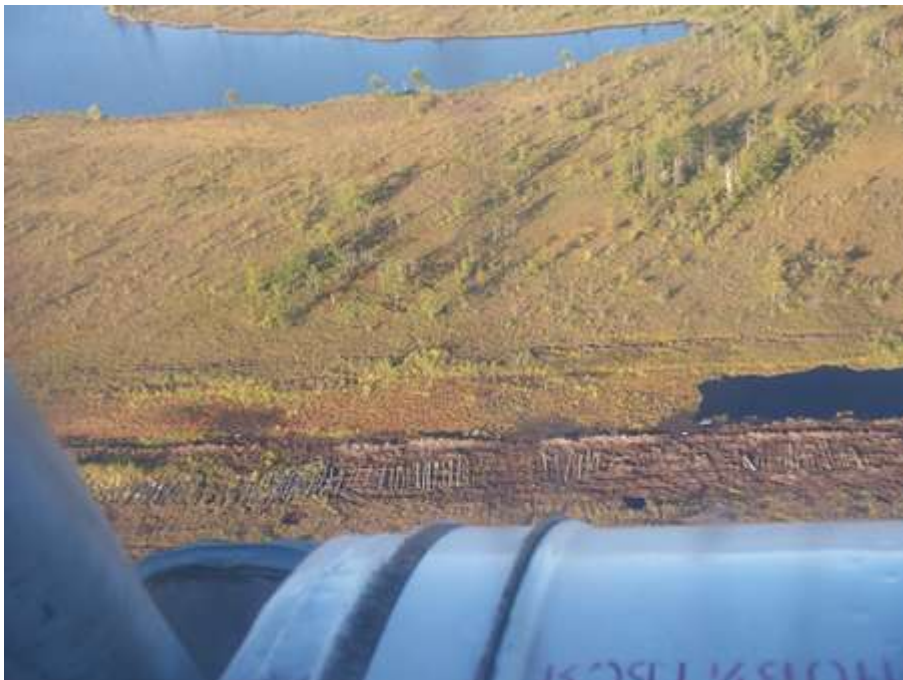
Фото 16 Гать, оставшаяся в водно-болотном угодье Долинского района. Компания «Сахалин Энерджи» согласилась реализовать план работ по удалению материалов, оставленных в водно-болотных угодьях.

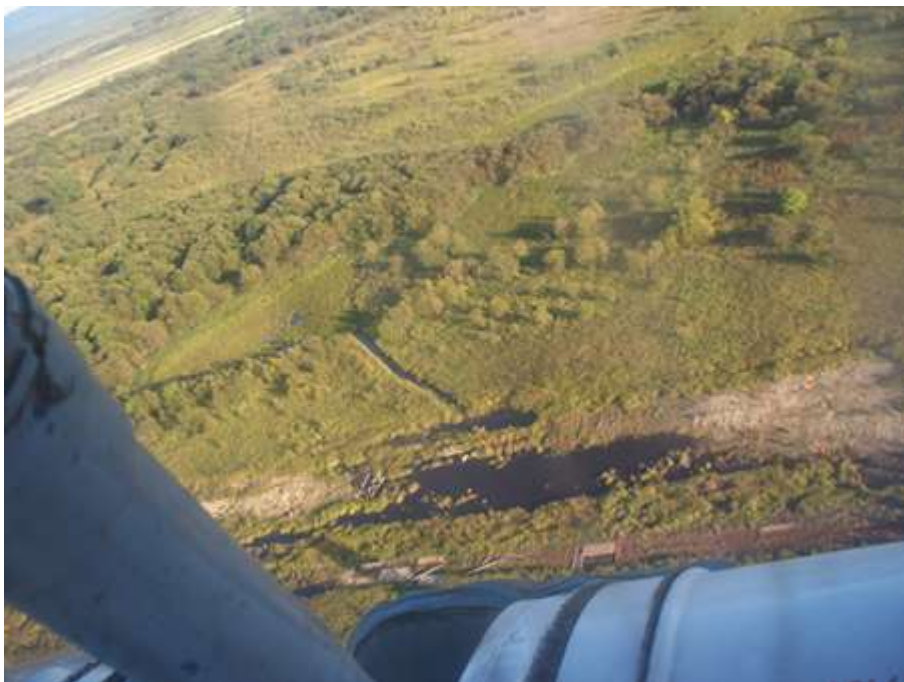
Фото 17 Слани и гати, оставшиеся в водно-болотном угодье Долинского района. Компания «Сахалин Энерджи» согласилась реализовать план работ по удалению материалов, оставленных в водно-болотных угодьях.

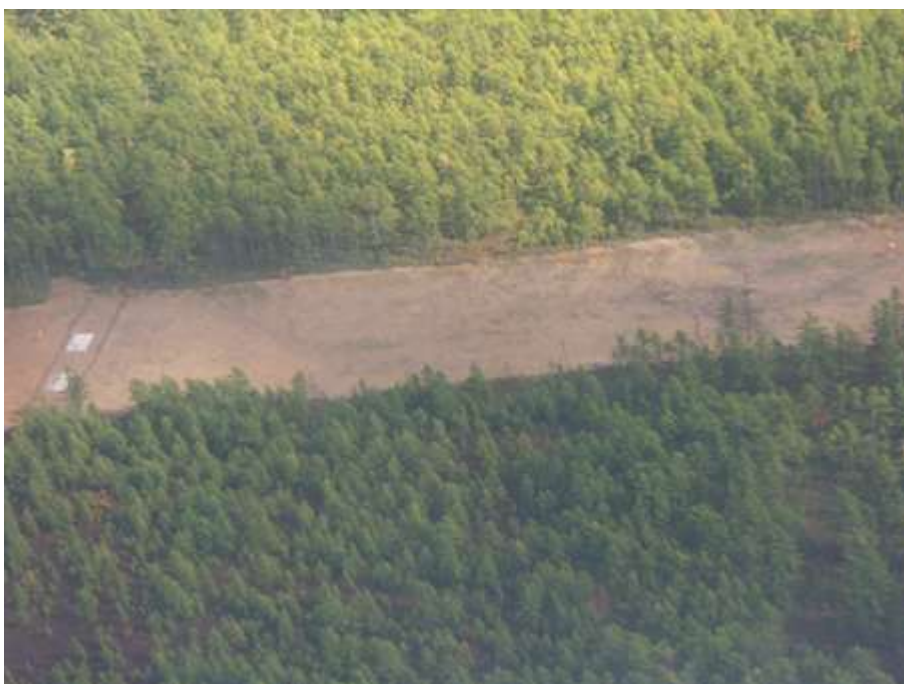
Фото 18 Бетонные плиты и высокие земляные насыпи слева на снимке защищают трубопроводы от автомобильного транспорта на общественной дороге и, соответственно, предохраняют полосу отвода от незаконного пользования.

Во время облета стало очевидным, что большое число местных жителей регулярно используют ПО: на это указывало обилие людей вблизи ПО (более 100) и следов автотранспорта (в основном повышенной проходимости), перемещавшегося в область ПО напрямую, а не по дорогам или тропам. В «Сахалин Энерджи» обеспечивается надлежащий доступ к дорогам общественного пользования (большим и малым), пересекающим трассу трубопровода, как и запрет доступа в ПО с этих дорог. У нефтепроводов и газопроводов установлены бетонные плиты для предотвращения повреждений трассы автотранспортом в местах этих пересечений (Фото 18). Кроме того, компанией «Сахалин Энерджи» обслуживаются земляные насыпи в

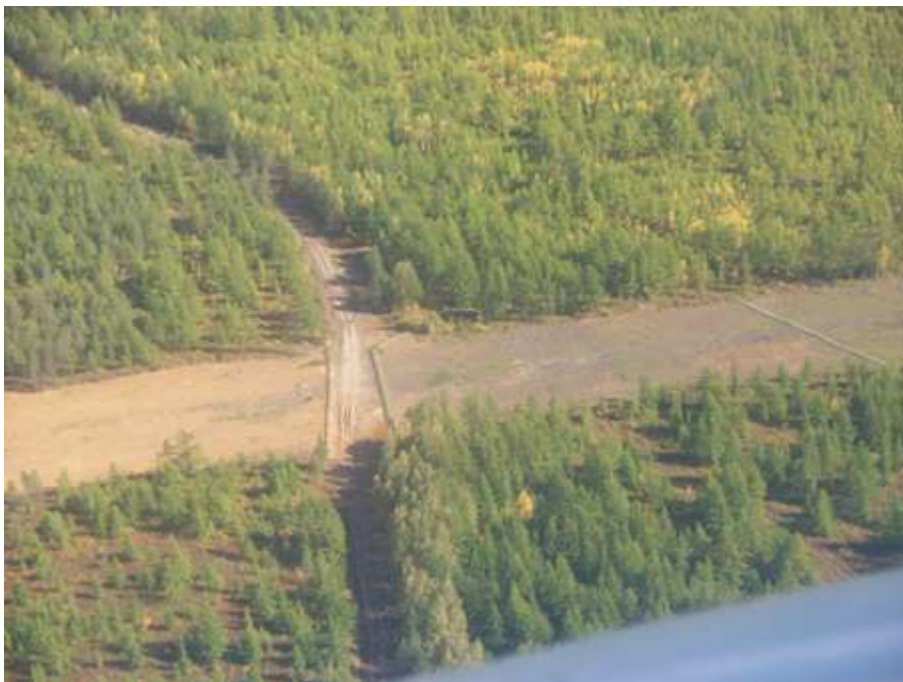
Фото 19 Крупные земляные насыпи препятствуют легкому доступу местных жителей в полосу отвода с дорог общего пользования, которые остаются открытыми.

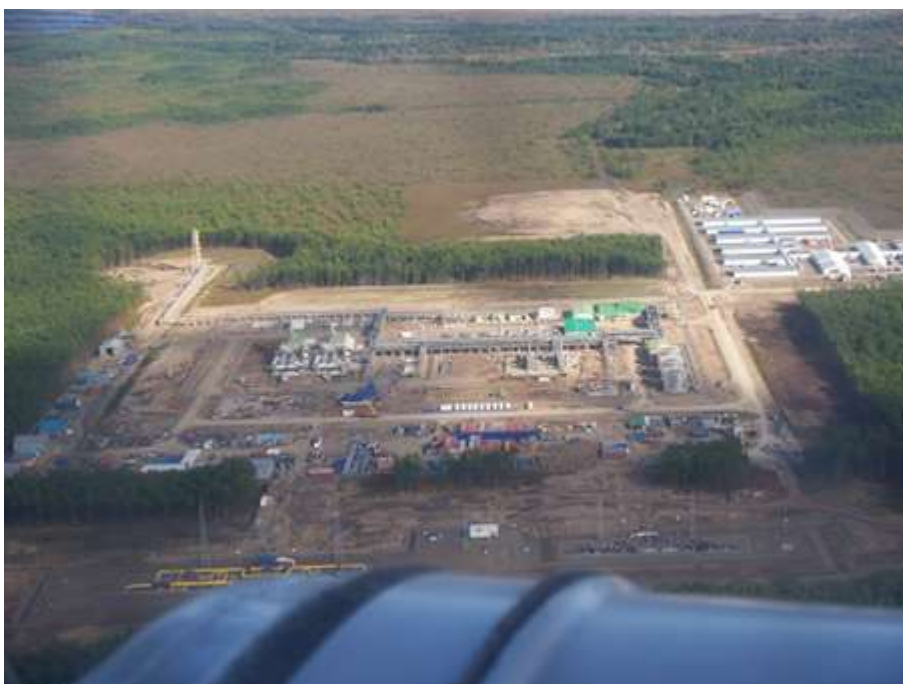
Фото 20 Насосно-компрессорная станция № 2 близка к завершению, готова к вводу в эксплуатацию через несколько дней и к выводу на проектную мощность не позднее чем через два месяца.

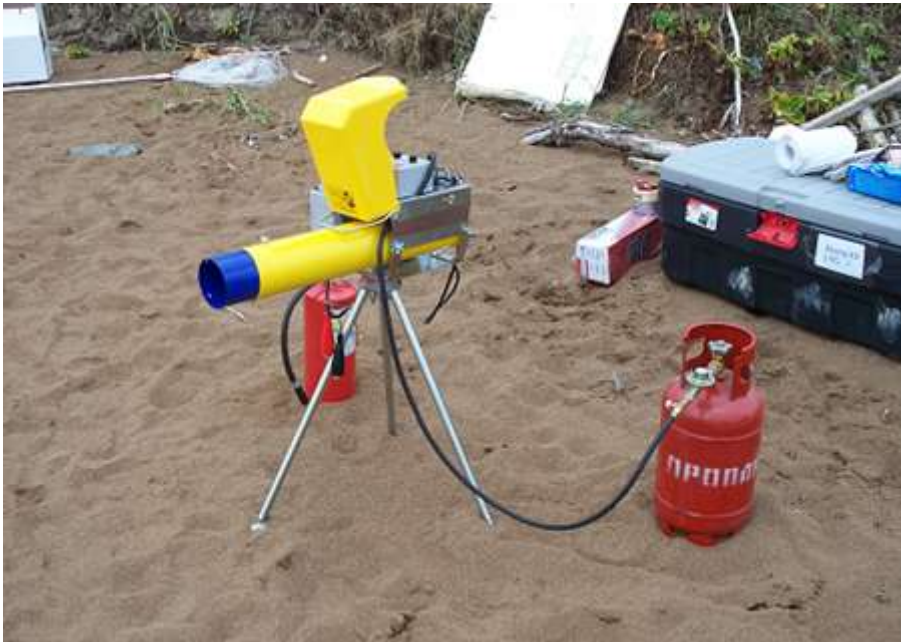
Фото 21 Пропан-воздушная пушка.

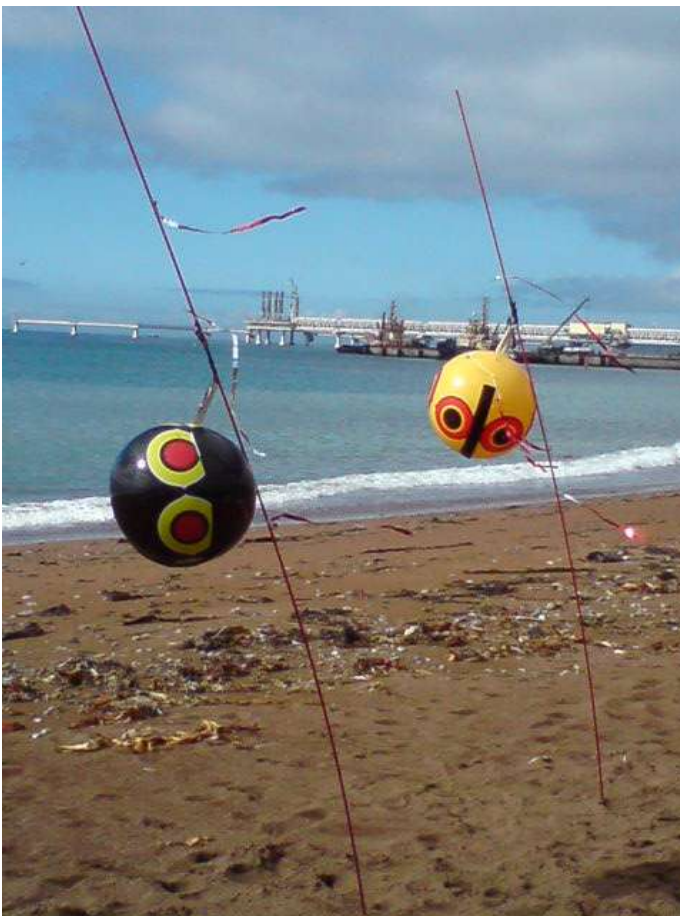
Фото 22 Два установленных отпугивающих устройства "Evil Eye". Недостаточные возможности держаться и двигаться в воздухе снижают их эффективность.

Несмотря на то, что оборудование было, очевидно, изготовлено из высокотехнологичных материалов, некоторые устройства для отпугивания дичи не функционировали так, как заявлено изготовителем (например, устройство "Evil Eye" не могло держаться в воздухе). Специалисты «Сахалин Энерджи» внесли ряд модификаций для эффективного использования такого оборудования, однако АЕА рекомендует либо осуществлять эксплуатацию в соответствии с ТУ изготовителя, либо возвращать оборудование изготовителю на доработку при обнаружении дефектов, приводящих к неправильному функционированию.

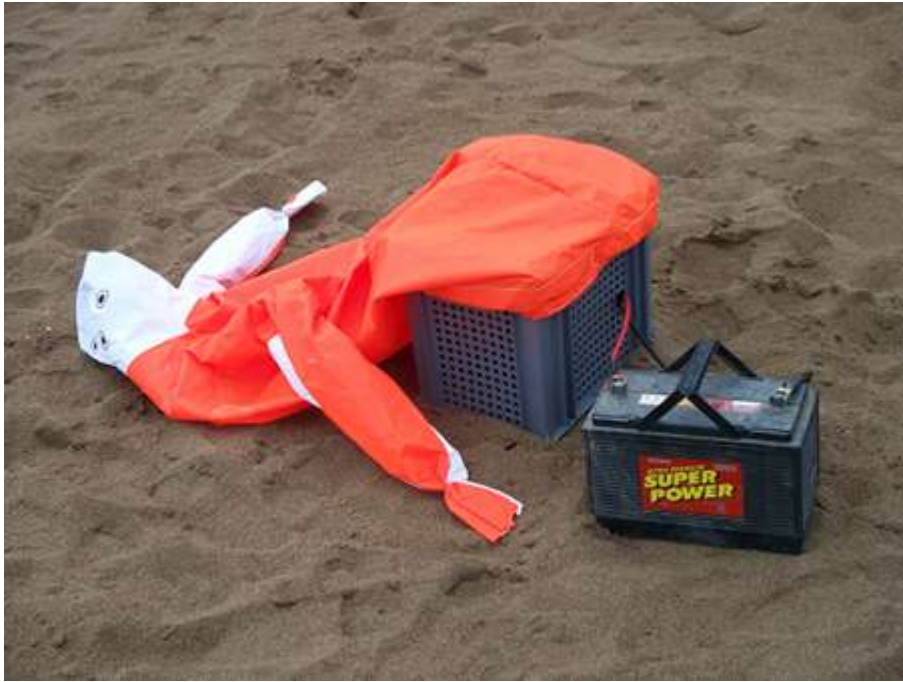
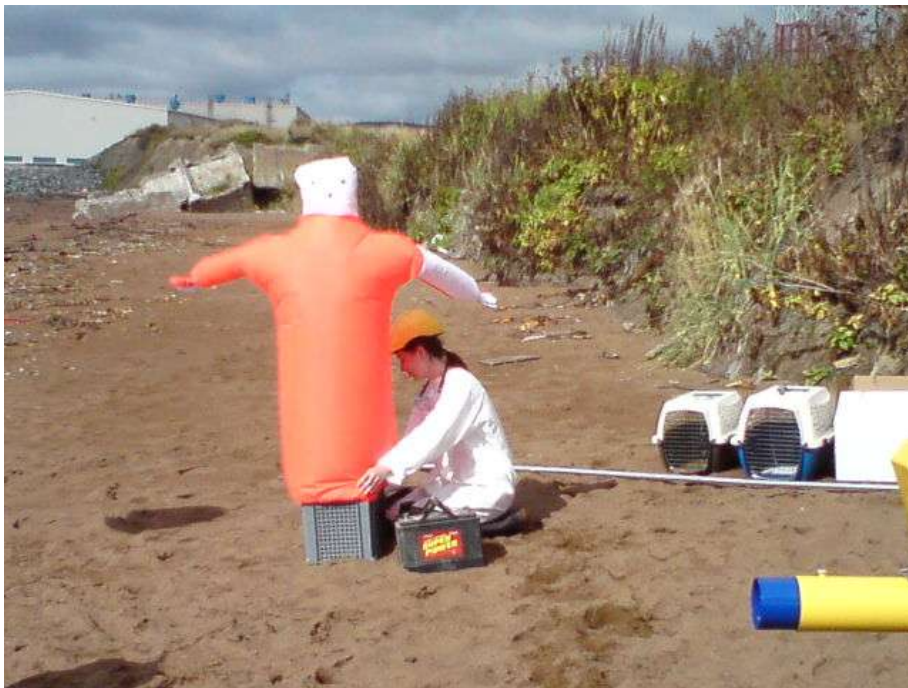
Фото 23 Отпугивающее устройство "Scary Man" с автоматическим надувом и спуском.

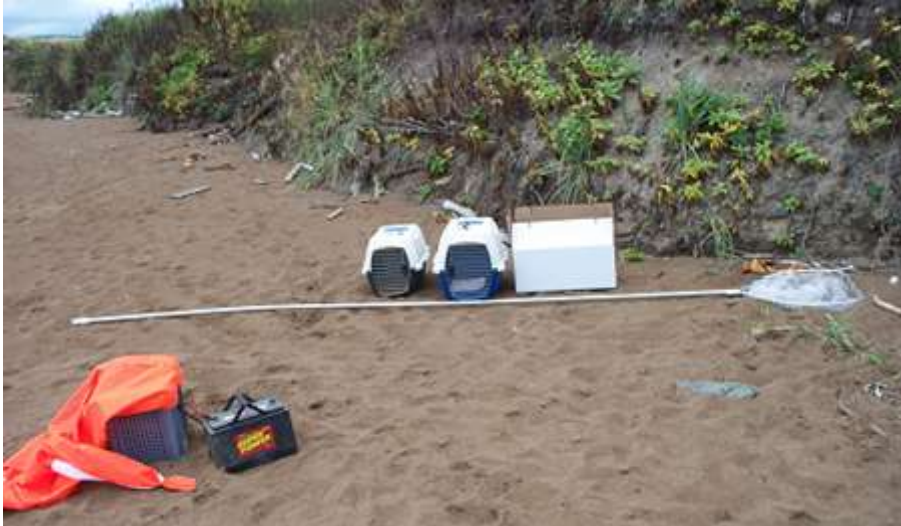
Фото 24 Сеть для ловли, клетки, приспособления и коробки для транспортировки птиц, пострадавших от нефти.

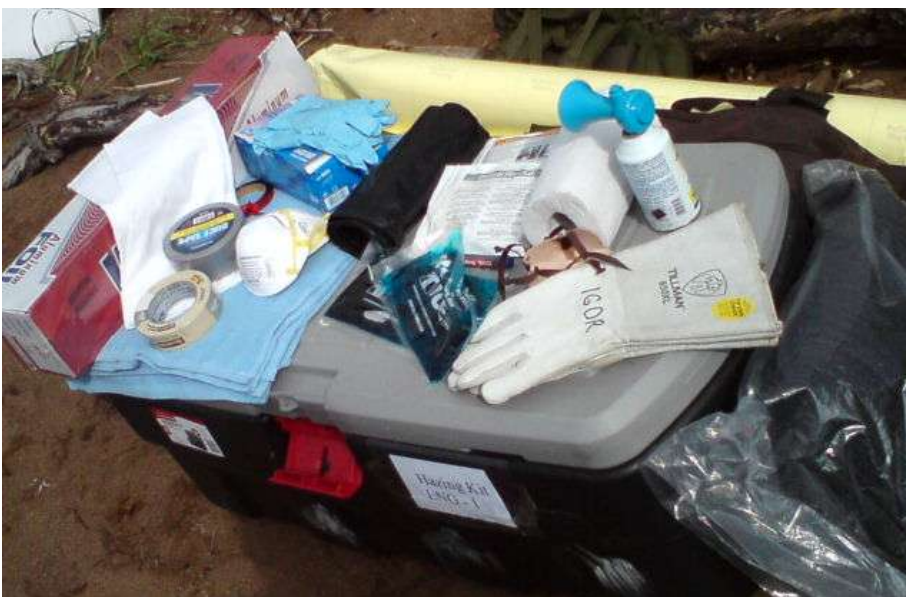
Фото 26 Набор для защиты диких животных и птиц, включающий средства индивидуальной защиты.

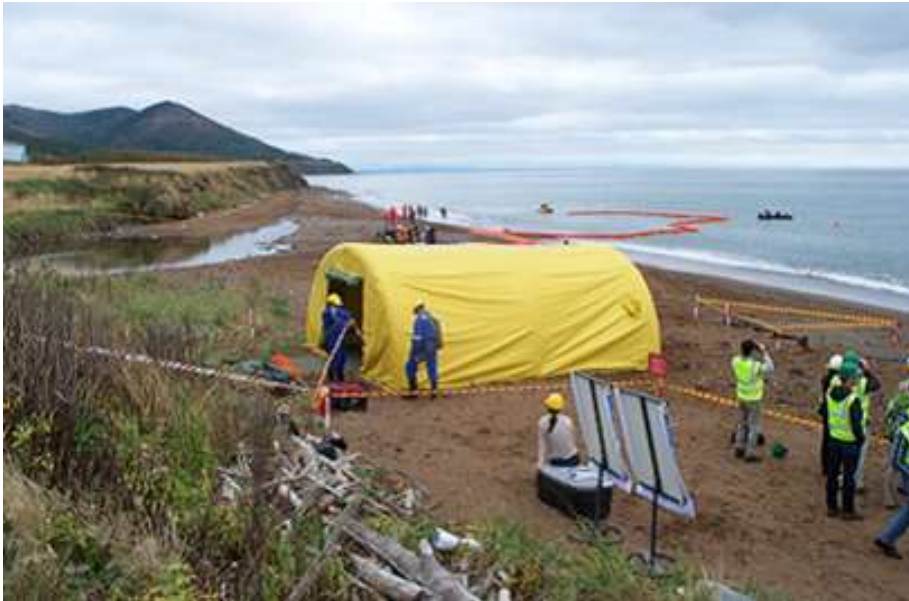
Фото 27 Передвижная моечная станция для птиц (желтая палатка), готовая для приема на берегу птиц, пострадавших от нефти.

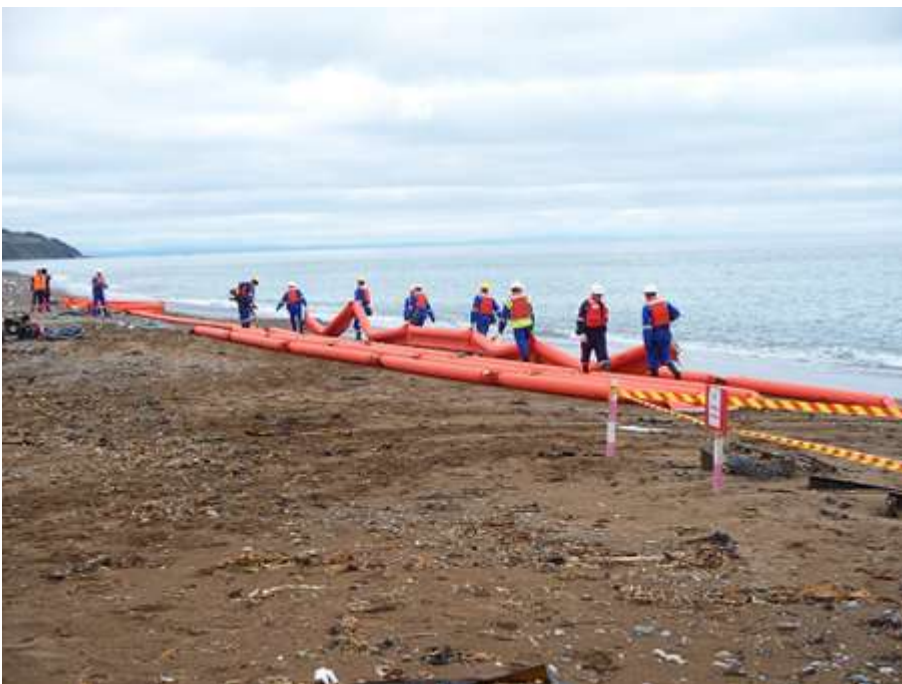
Фото 28 Для установки боновых заграждений вручную требуется много времени.

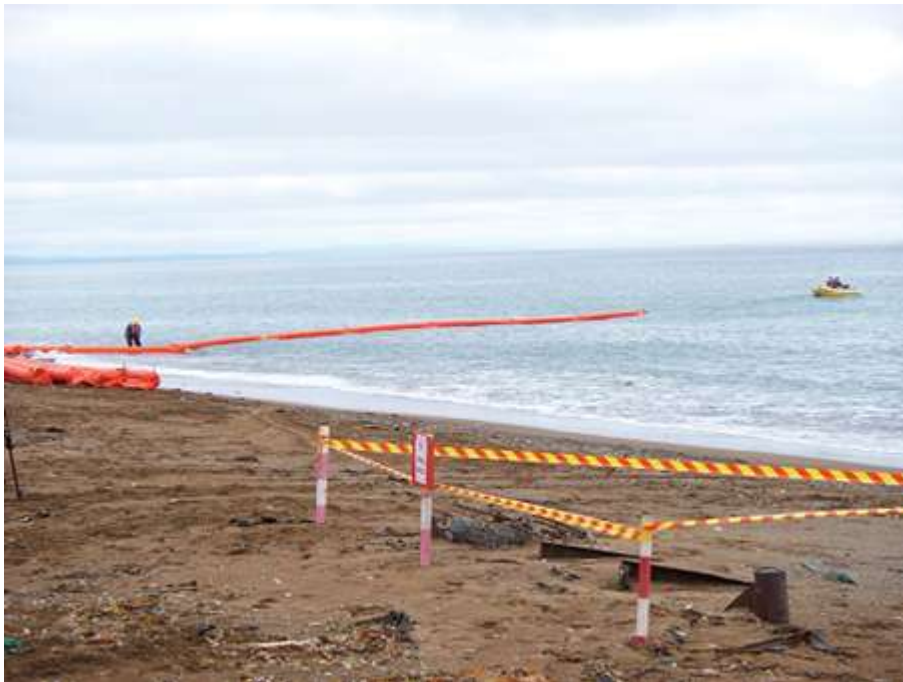
Фото 29 Установка боновых заграждений с помощью недостаточно мощной надувной лодки также выполняется медленнее, чем хотелось бы.

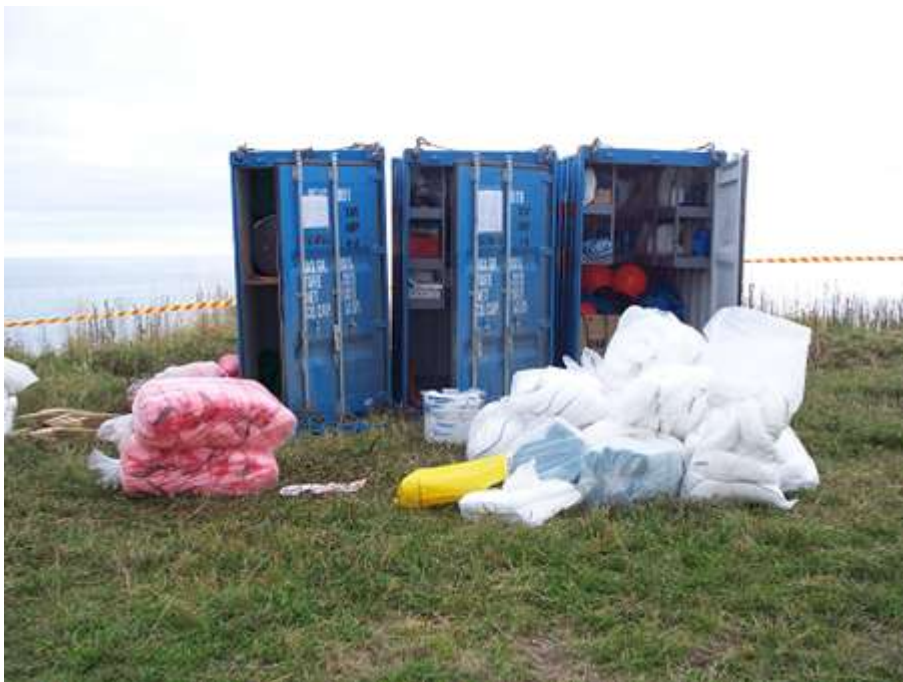
Фото 30 Контейнеры для оборудования и сорбирующие боны.

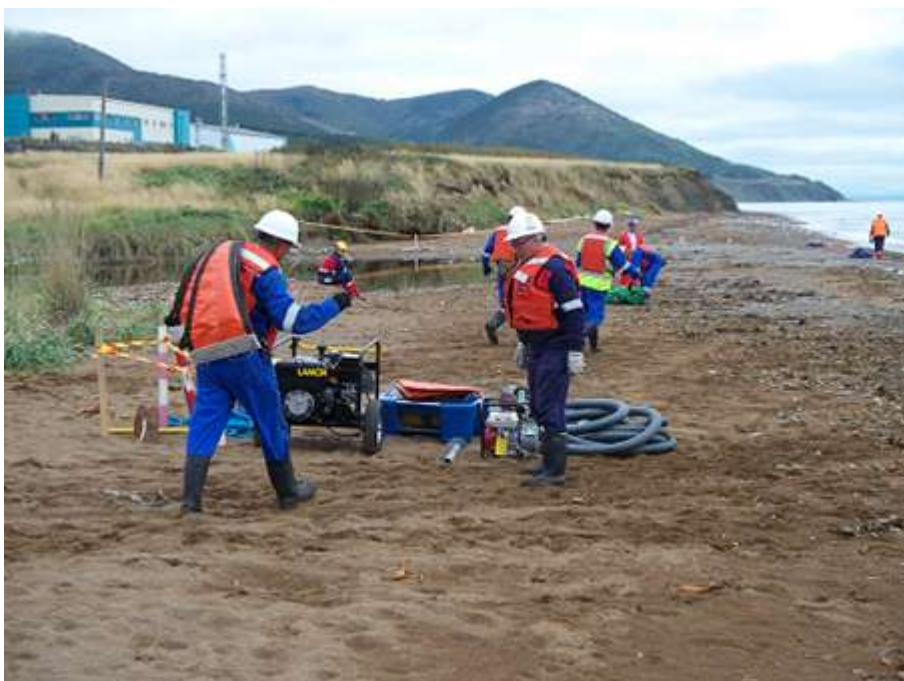
Фото 31 Скиммер, шланг и генератор, готовые к установке.

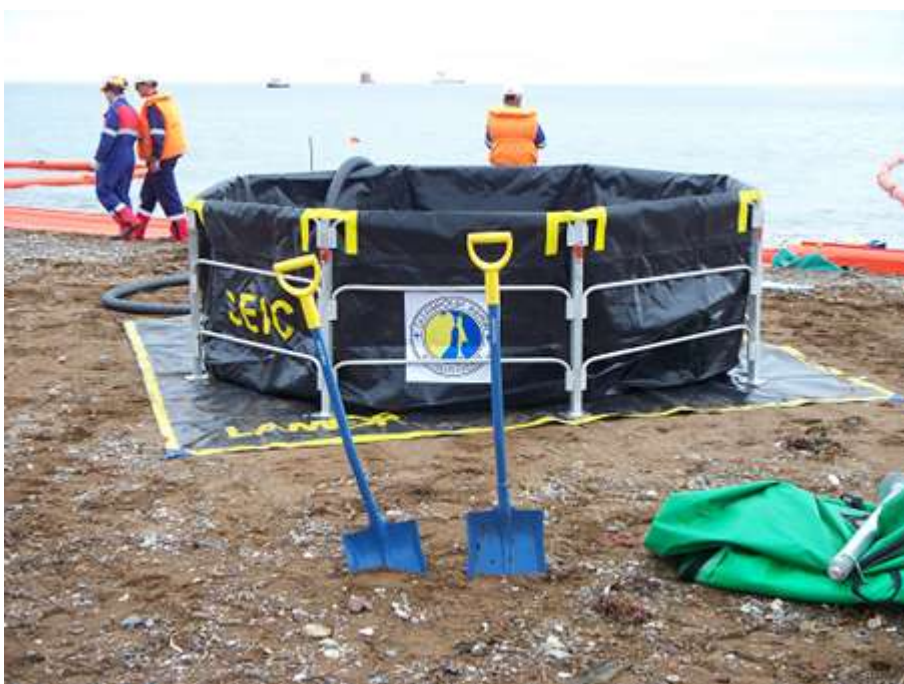
Фото 32 Емкости для временного хранения собранной нефти. Шланг соединен со скиммером в море.

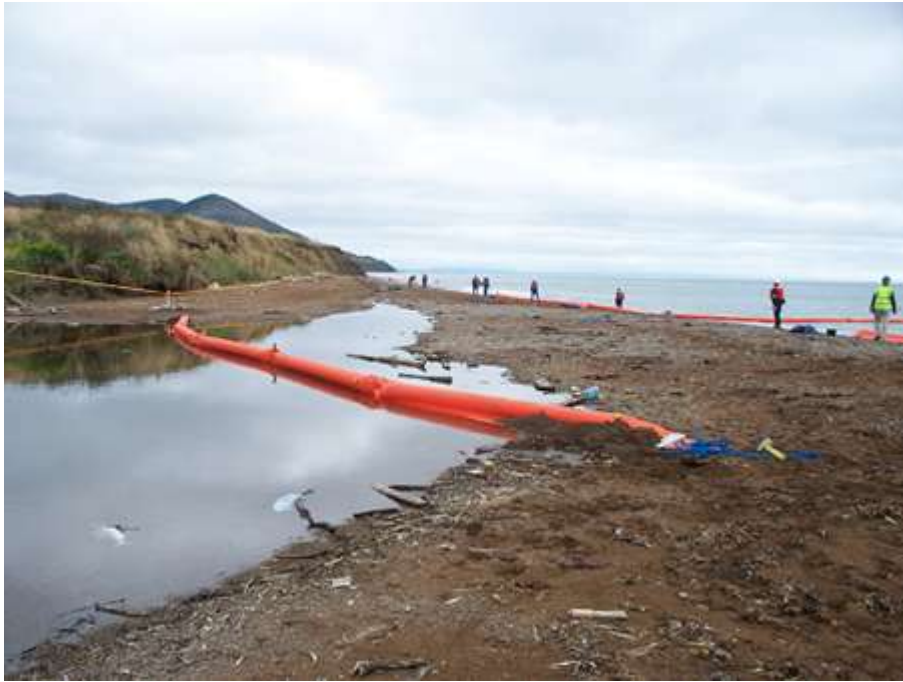
Фото 33 Тройные боновые заграждения на ручье Голубой (нерестилище лосося) оказались очень эффективными.

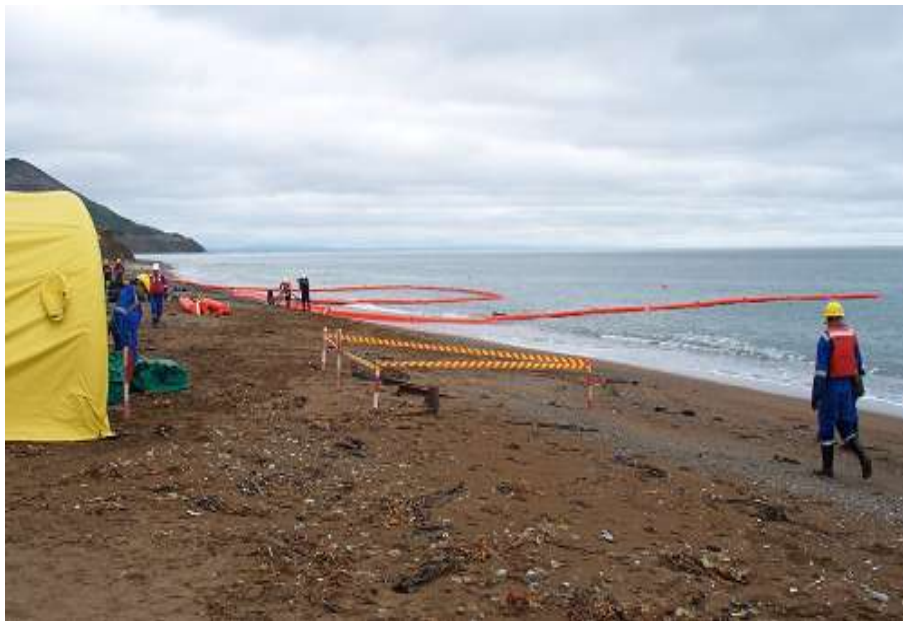
Фото 34 Общая береговая защита. Обратите внимание на скиммер в области волн и боновое заграждение, почти перпендикулярное берегу.
