ПРИЛОЖЕНИЕ 4: ОТЧЕТ ДЛЯ ПОЛОСЫ ОТВОДА

Название: фотодокументация —полоса отвода	Заказчик: кредиторы второго этапа проекта «Сахалин-2»
Объект: «Сахалин Энерджи Инвестмент Компани Лтд.»	Дата: сентябрь 2017 г.

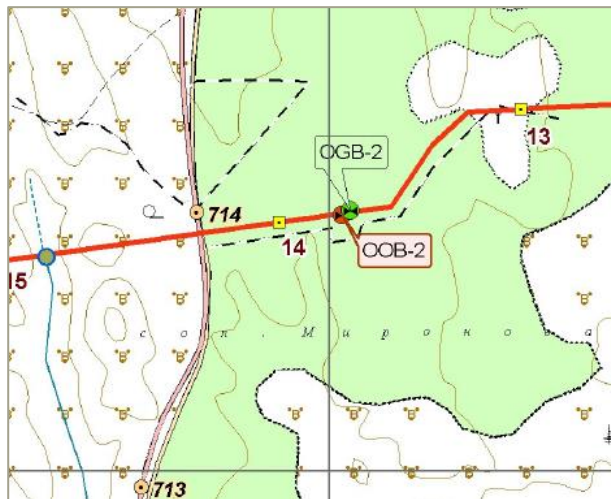
Переход имеет ряд детально спроектированных технических особенностей, призванных снизить риск сейсмических смещений, способных повредить два трубопровода. На поверхности почва преимущественно песчаная, поэтому на ней закрепились лишь редкие насаждения и трава, несмотря на посевы. Тем не менее не наблюдалось никаких признаков эрозии, и на части участка были установлены противозерозионные средства, такие как рассекатели склонов и геоджуты (Фото 1).

Медленное укоренение растительности может быть связано с песчаным характером почвы и, вероятно, с низким содержанием питательных веществ в сочетании с суровым климатом. Вполне вероятно, что прежний верхний слой почвы был смешан с подпочвенным слоем. О сложности укоренения естественной растительности свидетельствует осмотр участка, примыкающего к ПО. Лес в этой зоне довольно редкий, а лесная подстилка состоит из смеси низких древесных кустарников, чередующихся с лишайниковыми покровами и чем-то похожим на биогенные слои. Биогенные слои обычно имеют толщину в несколько миллиметров, где поверхность почвы удерживается смешанными популяциями микрофитов, таких как мхи, лишайники, почвенные водоросли, бактерии и грибы (Фото 2 и 3). Эти типы растительности очень хрупки и уязвимы, но играют важную роль в снижении ветровой и водной эрозии. Чтобы они восстановились после повреждения также может понадобиться длительное время. Вряд ли «Сахалин Энерджи» сможет существенно ускорить естественное возобновление этих видов естественной растительности.

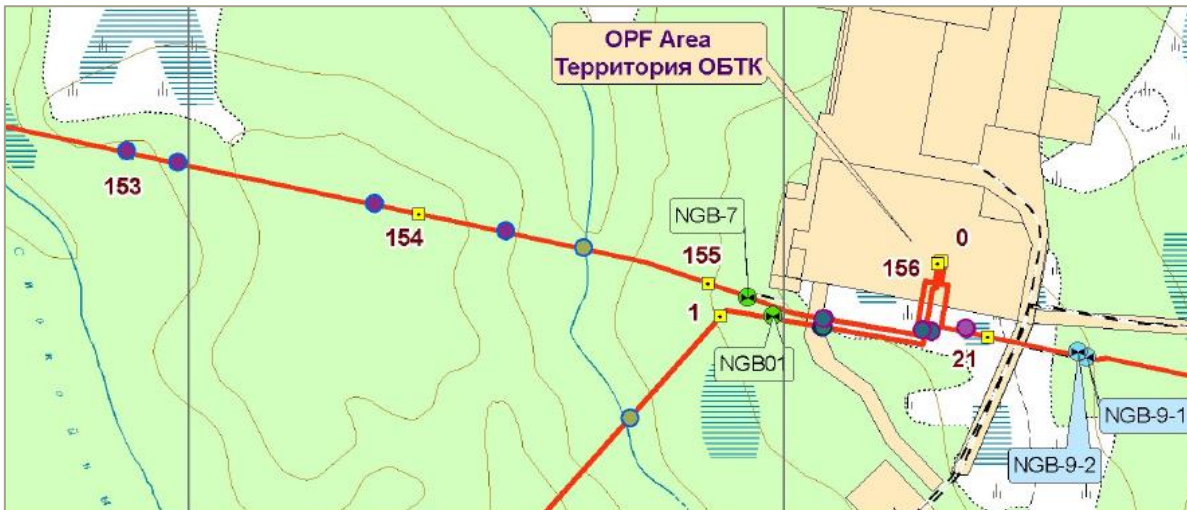
Мы кратковременно посетили КП 154 для инспекции ремонтных работ на мосту. Стальные несущие конструкции обычно используются компанией «Сахалин Энерджи» для сооружения переходов через реки, обеспечивающих доступ к территории ПО. Стальные опоры покрыты настилом из деревянных досок, которые требуют периодической замены из-за гниения или повреждений.

Фото 1. Текущие ремонтные работы на мосту.

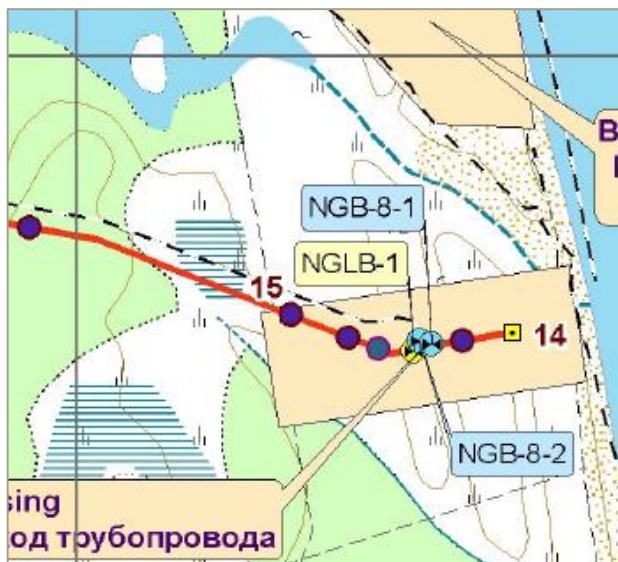
Побережье Лунского залива состоит из песчаных пляжей, к которым примыкает система дюн. Дюны характеризуются узкой «желтой» полосой, состоящей из рыхлого песка, на котором растет песчаный тростник (Фото 1). Основная часть системы дюн, по-видимому, представляет собой зрелые устойчивые «серые» дюны, служащие почвой для растительного комплекса, который включает в себя низкие деревья и кустарники, а также лишайники (Фото 4).

Растительность «желтых» дюн в зоне ПО хорошо восстановилась. Песчаный тростник может быстро разрастаться через рост корневища и распространился вглубь острова на нарушенные почвы. При этом растительность «серых» дюн в зоне ПО не восстановилась (Фото 3). Похоже, что в зоне ПО был уничтожен очень уязвимый слой почвы с небольшим содержанием органических веществ и запасом семян. Засеянные в этой зоне виды трав приживаются с трудом, учитывая высокое содержание песка в подпочвенном слое. Вероятно, потребуется дополнительное вмешательство специалистов для восстановления растительности в этой зоне, включая сбор семян и выращивание растений в питомниках с целью пересадки.

Растительность в окрестностях ПО была повреждена рыбаками, которые ездят от подъездной дороги временного причального сооружения к незаконно установленному лагерю, расположенному южнее. Также в непосредственной близости к ПО расположен заброшенный рыбацкий лагерь, где находятся остатки временного убежища, мусора и гусеничного экскаватора. Для предотвращения ущерба, вызванного таким вынужденным вторжением, требуется более эффективная защита и контроль доступа к подъездной дороге временного причального сооружения.

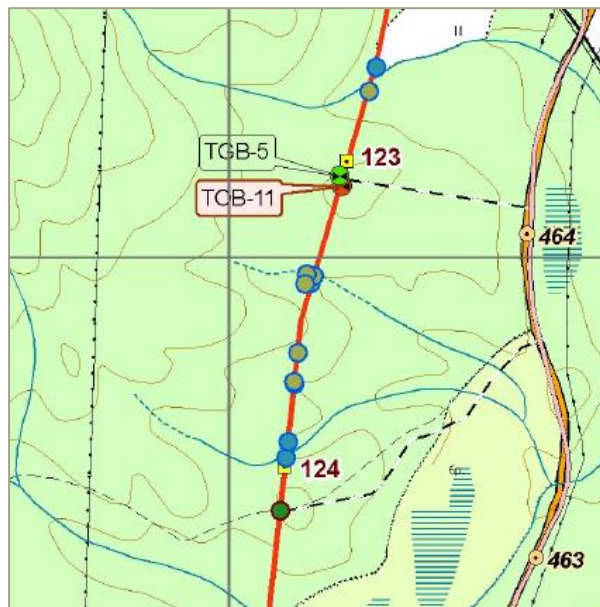
Фото 1. Июнь 2016 г.

Песчаные склоны показали значительное улучшение растительного покрова с июня 2016 года (сравните Фото 1 и 2). Высеянная смесь семян трав и бобовых культур хорошо прижилась, вероятно, благодаря способности бобовых закреплять азот в естественно бедной почве. Растительность в зоне ПО поможет предотвратить эрозию почвы, но не соответствует естественной растительности лесной подстилки по обе стороны от ПО (Фото 3). Отчасти это, вероятно, связано с потерей или смешиванием очень тонкого верхнего слоя почвы вместе с его запасом семян во время строительства. Могут потребоваться десятилетия для восстановления в пределах ПО более естественной растительности лесной подстилки по мере созревания почвенного разреза и распространения семян с краев участка.

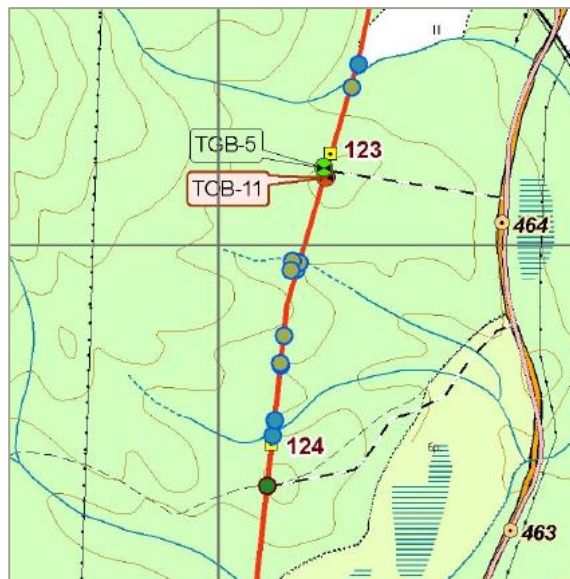
Во время проверки ПО аудитор посетил предполагаемую площадку НКС-3. От ПО к предполагаемой площадке через лес была расчищена новая подъездная дорога (Фото 1). Дорога не покрыта щебнем и состоит из разрыхленной почвы, что ограничивает доступ автотранспорта к предполагаемой площадке. Эта дорога пересекает несколько небольших ручьев, для которых под ней пока не проложены водопропускные трубы.

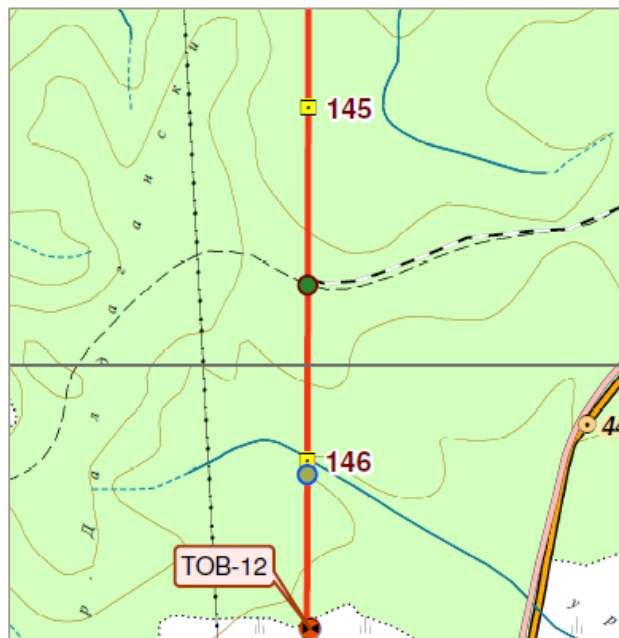
На одном берегу реки, который подвергся эрозии, была сделана каменная наброска (Фото 1). Наброска была сооружена вдоль берега по обе стороны от ПО, чтобы защитить всю протяженность берега, подверженного эрозии. Как выяснилось в процессе обсуждений с персоналом «Сахалин Энерджи», процесс получения разрешений на работы за пределами ПО сравнительно сложный и длительный. Насколько известно, работы по восстановлению русла реки выполняются в зимние периоды, когда уровень воды низкий и не происходит нерест лосося.

Фото 1. Каменная наброска для защиты от эрозии.

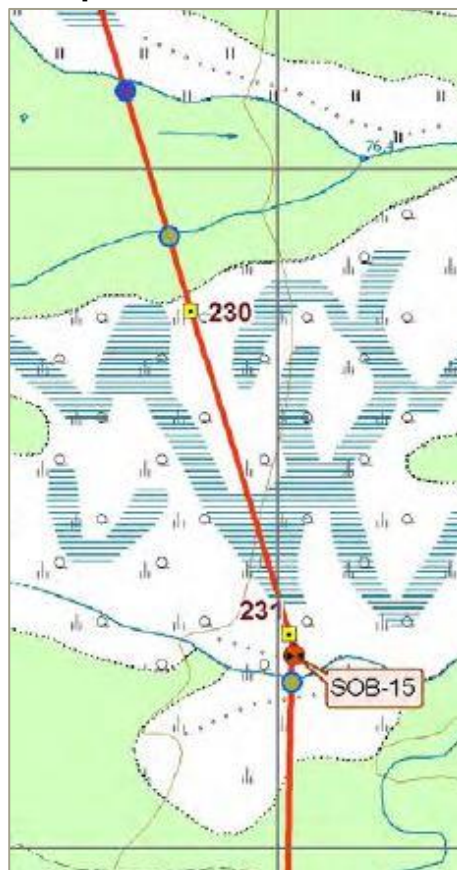
Со времени последнего посещения НКООС в целях мониторинга в июне 2016 года вдоль ПО были установлены дополнительные водопропускные трубы, в соответствии с рекомендациями в предыдущем Отчете о посещении в целях мониторинга (Фото 1). Кроме того, были сделаны неглубокие канавы и низкое обвалование, чтобы направлять поток перед водопропускными трубами и после них. К сожалению, посещение в целях мониторинга пришлось на период незначительных осадков, и для оценки эффективности недавно проделанных работ не хватало воды.

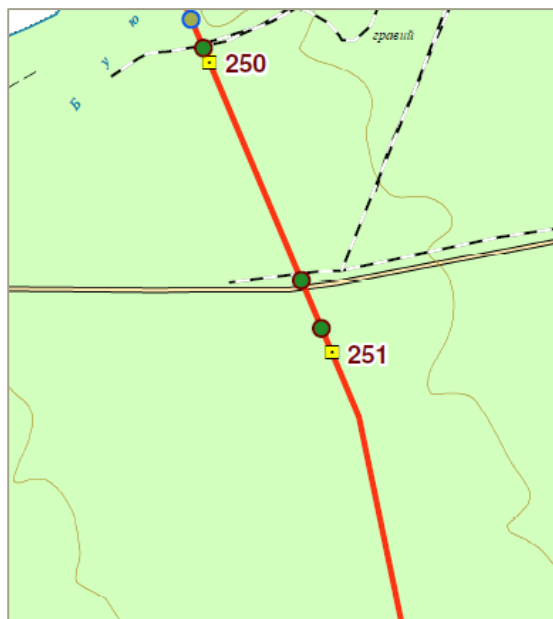
Каменная наброска была сооружена по обе стороны реки в районе перехода через реку № 2, поскольку оба берега подвергались эрозии. В частности, разрушался крутой берег к западу от ПО (показан на Фото 1), создавая риск размыва трубопроводов, которые заглублены всего на 1,5 м в точках перехода через реку. Это потребовало сооружения наброски за пределами ПО.

Фото 1. Переход через реку № 2 с каменной наброской по обе стороны реки.

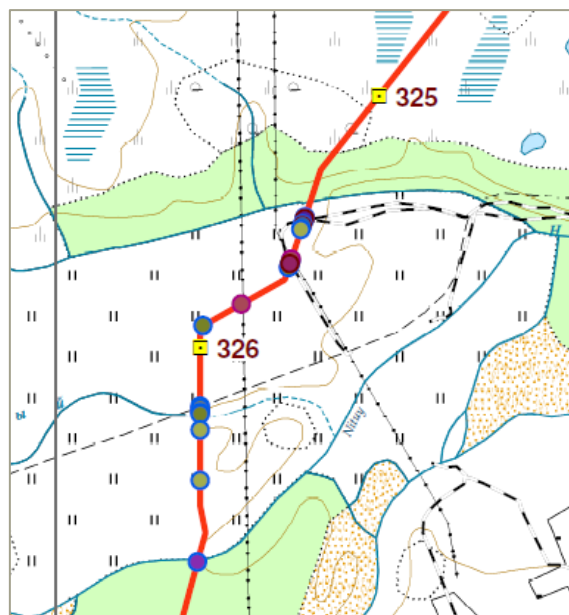
Река Нитуй — быстрый поток с ветвящимся руслом, которое из года в год меняется. Это создало серьезные трудности для «Сахалин Энерджи», так как для защиты берегов от эрозии приходилось в течение нескольких лет сооружать каменную наброску. Там, где четыре года назад была сделана наброска, щели между камнями заросли растительностью и стали выглядеть более естественно (Фото 1). Не наблюдалось никаких признаков повреждения наброски высокими потоками воды.

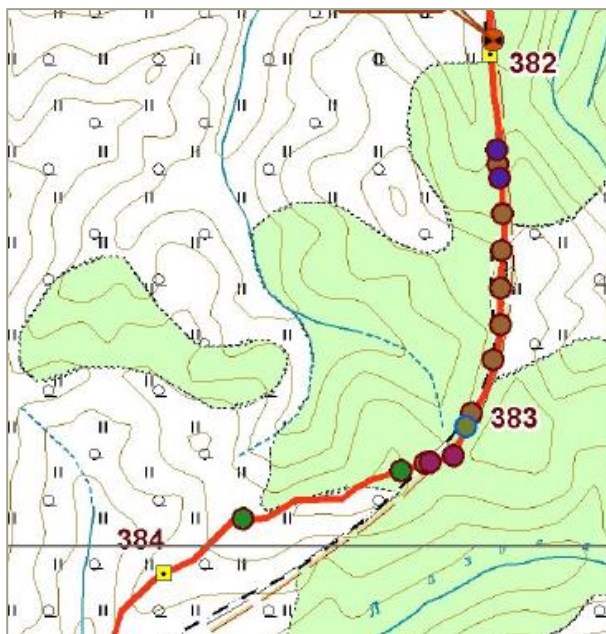
На этом оползне были проверены ремонтные работы. Ремонт включал сооружение заполненных камнем габионных стен в сочетании с обширной сетью дренажей, предотвращающих скопление воды. Замещенная почва склона была заново засеяна, и растительность очень хорошо прижилась (Фото 1). Насколько известно, «Сахалин Энерджи» придерживается упреждающего подхода к мониторингу в районах, подверженных оползням, стараясь оценить необходимость профилактических работ с целью уменьшить оползни в будущем и капитальных инженерных работ для восстановления повреждений.

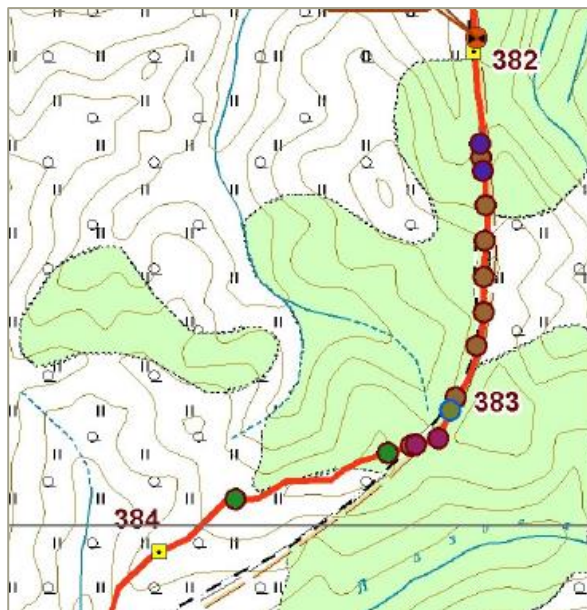
Фото 1.

Восстановление склона после оползня в этом месте представляло значительные инженерные трудности. Оно предполагало использование железобетонных свай для укрепления большой подпорной стенки. Установлены подземные водостоки, вода из которых собирается в одном месте и удаляется через трубу, лежащую на земле (Фото 1). Работы были завершены недавно, и вновь засеянная поверхность пока еще не заросла.

Вид на железобетонную подпорную стену, выходную дренажную трубу и недавно засеянную поверхность почвы.

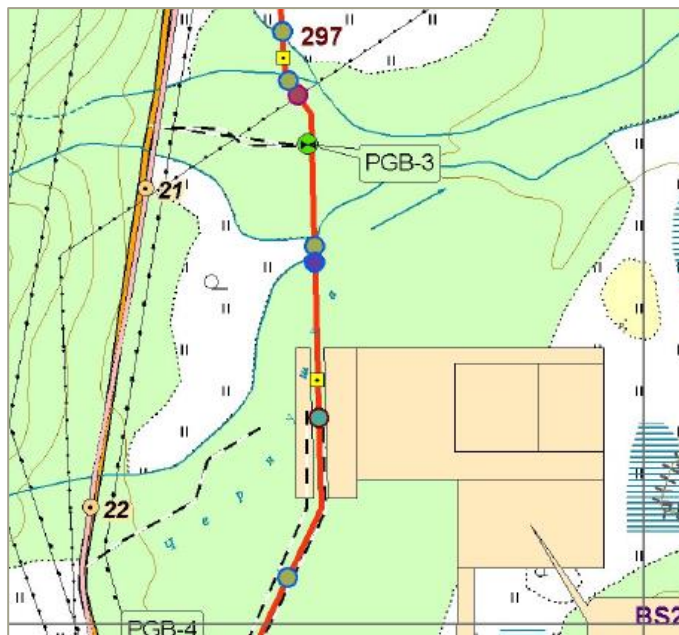
В ходе проверки ПО мы кратковременно посетили НКС-2. Насколько известно, в рамках проекта строительства третьей технологической линии СПГ в пределах существующей зоны воздействия будет построена дополнительная установка. Площадка НКС-2 расположена на ранее вырубленном участке леса, и предполагается, что основные работы на НКС-2 в рамках проекта строительства третьей технологической линии СПГ не потребуют дополнительной расчистки деревьев (Фото 1).

Фото 1. Граница НКС-2: расчищенная буферная зона и лес.

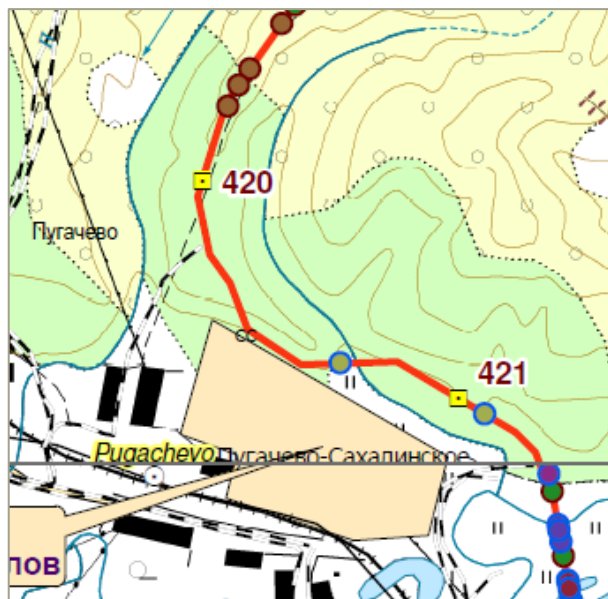
На момент посещения, насколько мы поняли, было завершено восстановление профиля склона (Фото 1) в рамках подготовки к установке поверхностных сеток и грунтовых якорей. Эта зона еще не была повторно засеяна из-за продолжающегося строительства.

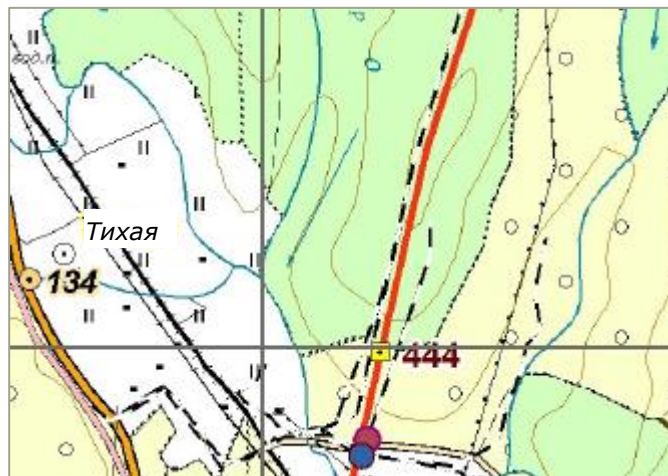
В ходе проверки ПО мы посетили предполагаемую площадку НКС-4. Как и в случае с НКС-3, площадка была недавно вырублена, а древесина сложена в кучи на месте (Фото 1). Расчищенная площадка понесла меньше ущерба в ходе лесохозяйственных операций, чем площадка НКС-3, и растительный покров остался относительно неповрежденным. Тем не менее эрозия почвы и сток осадков также будут представлять значительный риск во время строительства. Участок отличается большими размерами и наличием склонов, поэтому, вероятно, потребуется значительная выемка грунта и засыпка для выравнивания площадки.

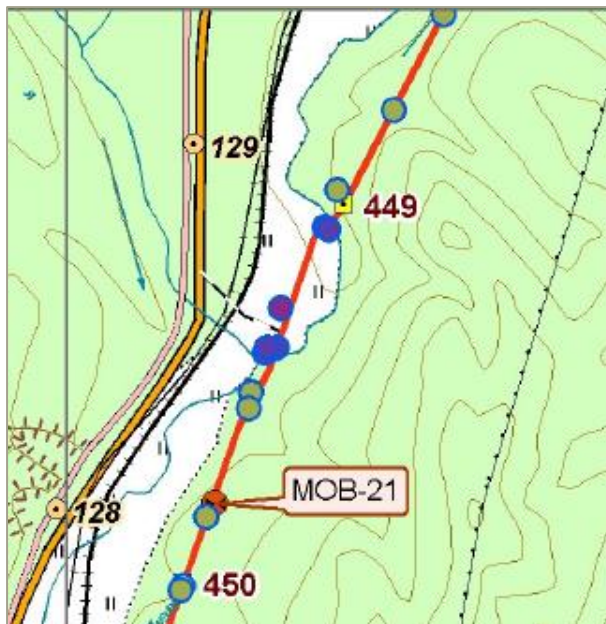
Мы кратковременно посетили переход через реку Дуэт в районе КП 449. Берега реки здесь по-прежнему защищены матрацами Рено, которые были оставлены на месте (Фото 1). Сквозь сетку матрацев Рено проросла растительность, обеспечив дополнительную защиту от эрозии.

Фото 1. Матрац Рено с хорошо укоренившейся растительностью.
