Приложение 2. Отдельные описания полосы землеотвода (ПЗ)

Список посещенных объектов на полосе землеотвода (ПЗ)		
КП	Река/расположение	Дата посещения
33	К востоку от реки Вал около СГ-04	3 октября 2014 г.
36–37	Водно-болотные угодья около СГ-06	3 октября 2014 г.
63	Река Даги	3 октября 2014 г.
95	Переход через реку Джимдан	3 октября 2014 г.
15–21	Река Плелярна и ПЗ	6 октября 2014 г.

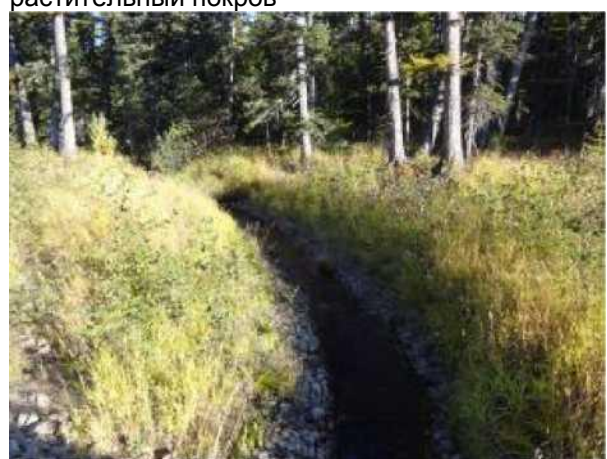
Фото 4 — вид на дренажное сооружение, защищенное каменной насыпью, и хороший растительный покров
