Отчет независимого консультанта
кредиторов по охране окружающей
среды о посещении объектов.
Ноябрь 2008 г.
Второй этап проекта «Сахалин-2»

Отчет для сторон финансирования второго этапа проекта «Сахалин-2»
Для служебного пользования — Коммерческая информация
АЕАТ/ENV/R/2738 Выпуск 2
Февраль 2009 года

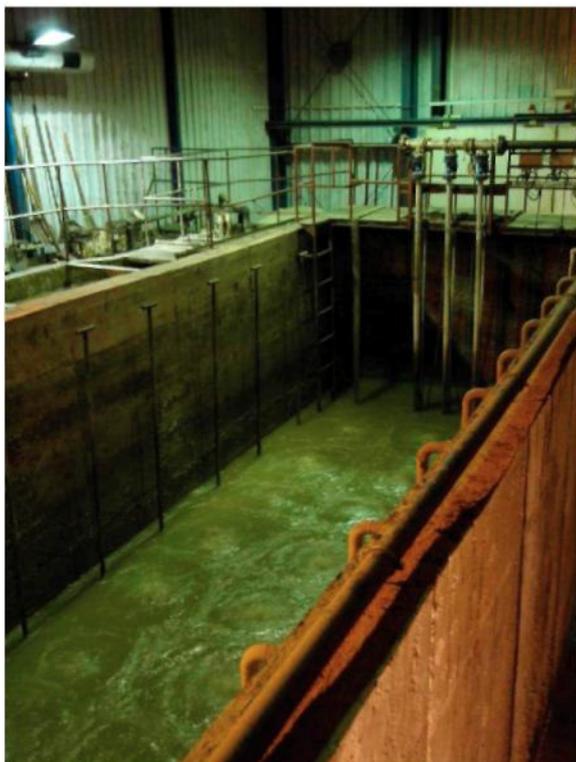
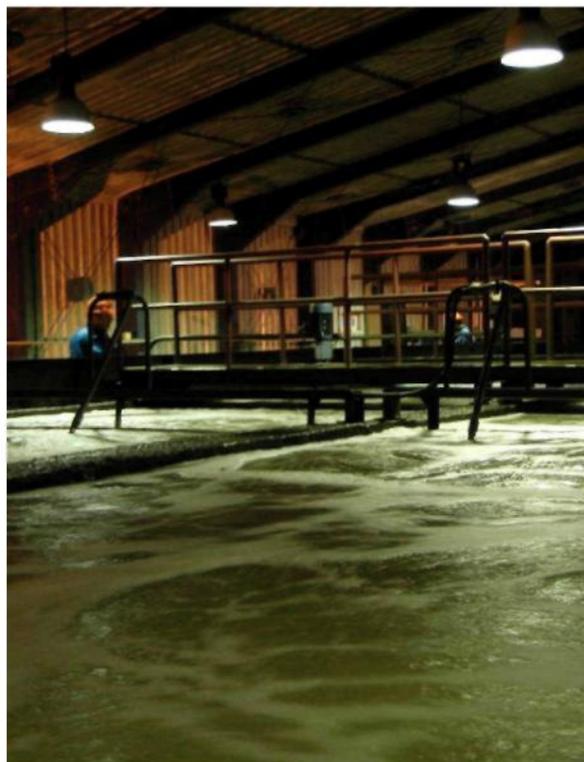
Фото 27 и 28 — УОСВ BETS

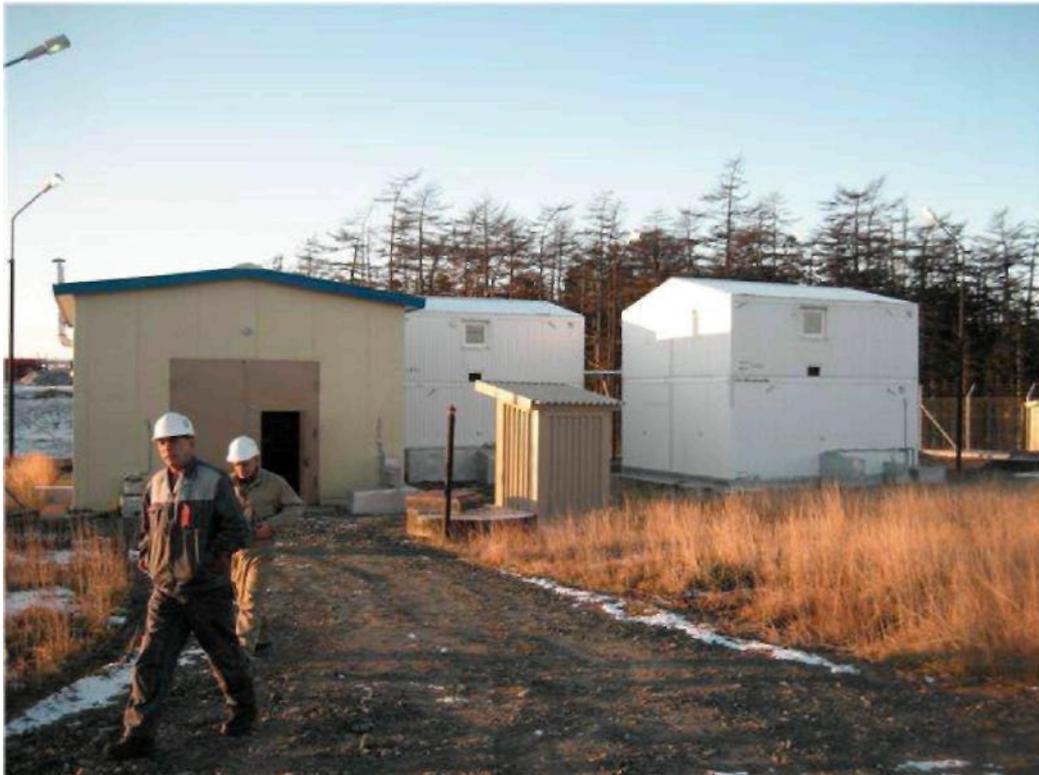
Недавно была введена в эксплуатацию новая, меньшая по размеру УОСВ, предназначенная для новых блоков АЖК и АВП ОБТК. Данная установка имеет две параллельные камеры переработки и компрессор для шлама (фото 30). Сточные воды сбрасываются в лес, расположенный к востоку от установки, а спрессованный шлам утилизируется компанией Ecoshef, как твердые отходы.

Фото 30 — УОСВ Отдела эксплуатации (для АЖК и АВП).

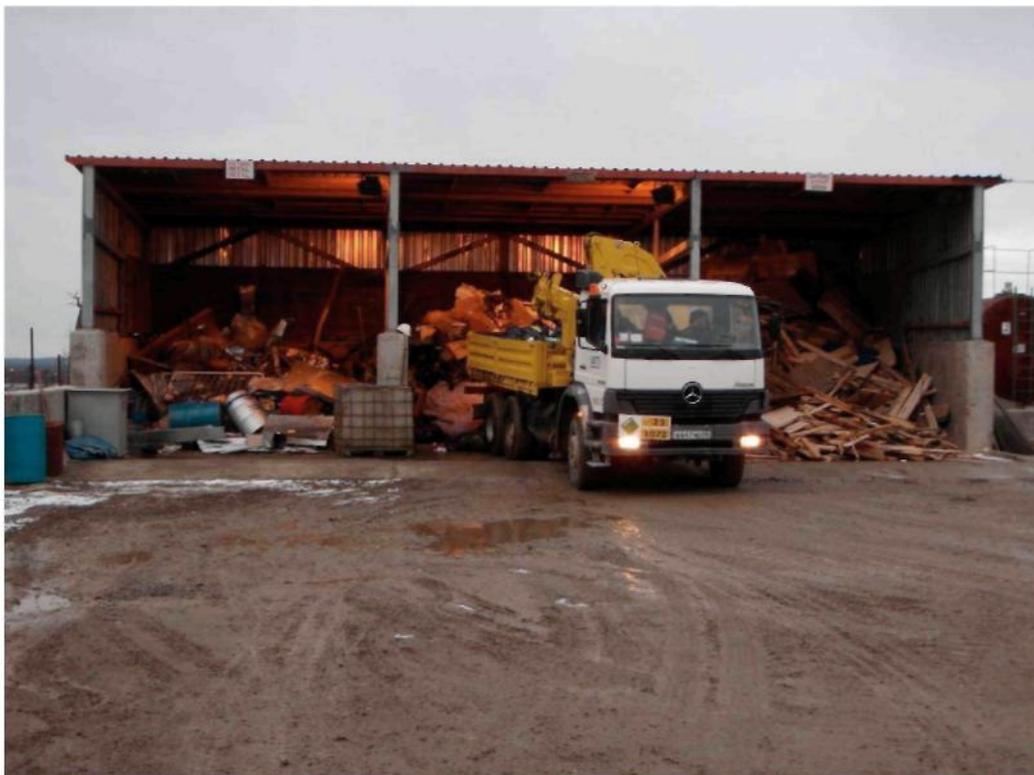
Во время этого посещения работа и ведение документации на участке временного хранения отходов были удовлетворительными. Крупногабаритные отходы (металл, дерево и обычный мусор) были отделены и защищены крышей (фото 33). Обычный мусор с ОБТК компания «Экошельф» транспортирует на модернизированный полигон в Ногликах, а металл отправляется на утилизацию в Южно-Сахалинск. В настоящее время продолжаются переговоры о безвозмездной передаче древесины местному населению. Предлагаемая передача связана с налоговыми обязательствами, но мы надеемся на скорое разрешение этого вопроса.

Фото 33 — Отдельные боксы для хранения отходов на участке временного хранения отходов.

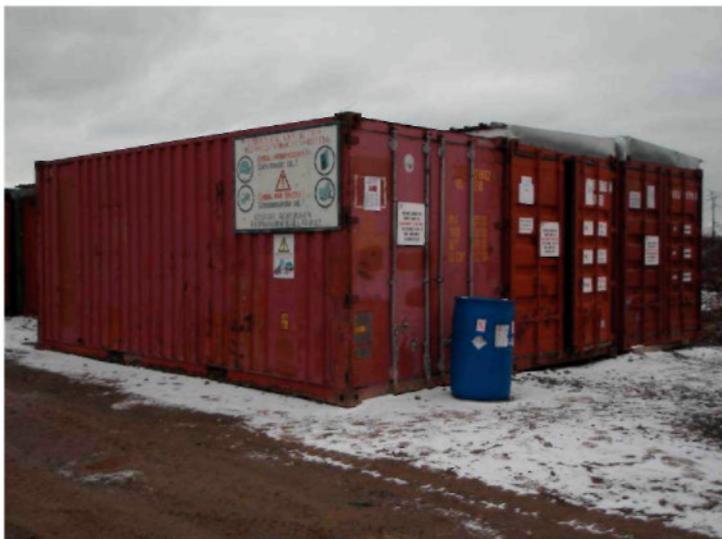
Использованные бочки хранятся в отдельных бетонных боксах, находящихся рядом с установкой для мойки бочек, и вывозятся компанией «Экошельф» с целью утилизации. Опасные отходы также хранятся в отдельных запертых (транспортных) контейнерах (согласно стандарту ISO). За очень редким исключением, эти контейнеры хорошо промаркированы и отсортированы (фото 34 и 35).

Фото 34 — Опасные отходы в закрытых контейнерах, соответствующих стандарту ISO.

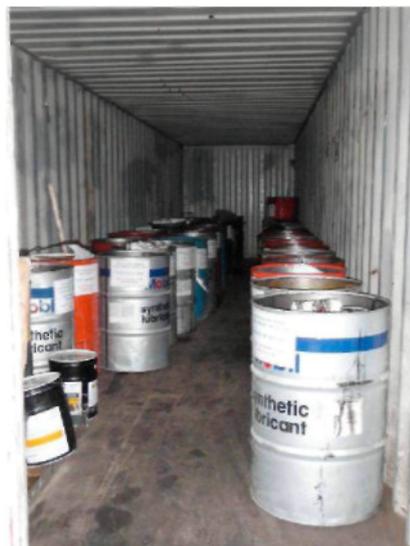
Фото 35 — Характерное аккуратное хранение отходов в контейнерах, соответствующих стандарту ISO.

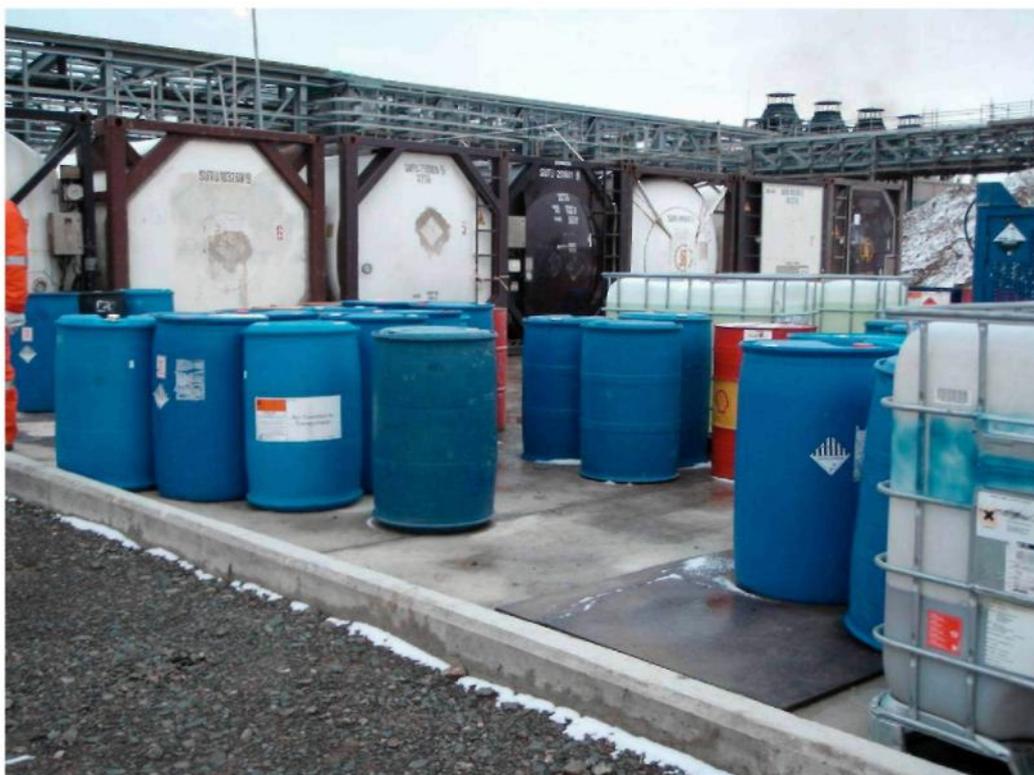
Данный объект расположен в юго-западной части площадки, рядом с новым участком временного хранения отходов (находится в процессе строительства). Объект имеет бетонное основание и обваловку, и будет использоваться в рамках деятельности отдела эксплуатации и отдела строительства. Химические вещества, используемые в работе отдела эксплуатации, хранятся на объекте в бочках и промежуточных контейнерах для бестарных грузов (фото 36). Другая часть объекта используется персоналом отдела строительства для временного хранения химических отходов в больших транспортных контейнерах Suttons, которые, по имеющимся данным, в ближайшее время будут вывезены на материк с целью утилизации. Эксплуатация этого временного хранилища будет прекращена после ввода в эксплуатацию строящегося участка временного хранения отходов.

Фото 36 — Участок временного хранения химических веществ, используемый совместно проектными и эксплуатационными группами.

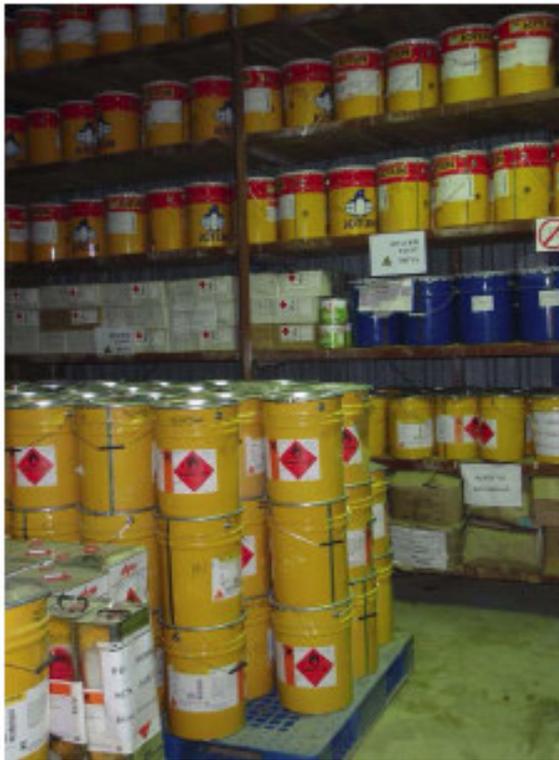
Компания BETS использует склад для хранения химических веществ. Во время посещения этот склад выглядел хорошо организованным, чистым, без пятен на бетонном полу (фото 37). Большую часть хранящихся там химикатов составляют различные лакокрасочные изделия. Были также отмечены бочки со смазками, маслом и трихлорэтиленом (растворитель). На объекте не были отмечены никакие работы с химическими веществами. ПБВ находились в систематизированных папках на специальной полке (фото 38). ПБВ были представлены на русском, английском и турецком языках. На складе также находились материалы для очистки разливов и контейнеры для пролитых отходов. Склад планируется оставить для группы по расширению проекта.

Фото 37 — Склад для хранения химических веществ ВЕТС.

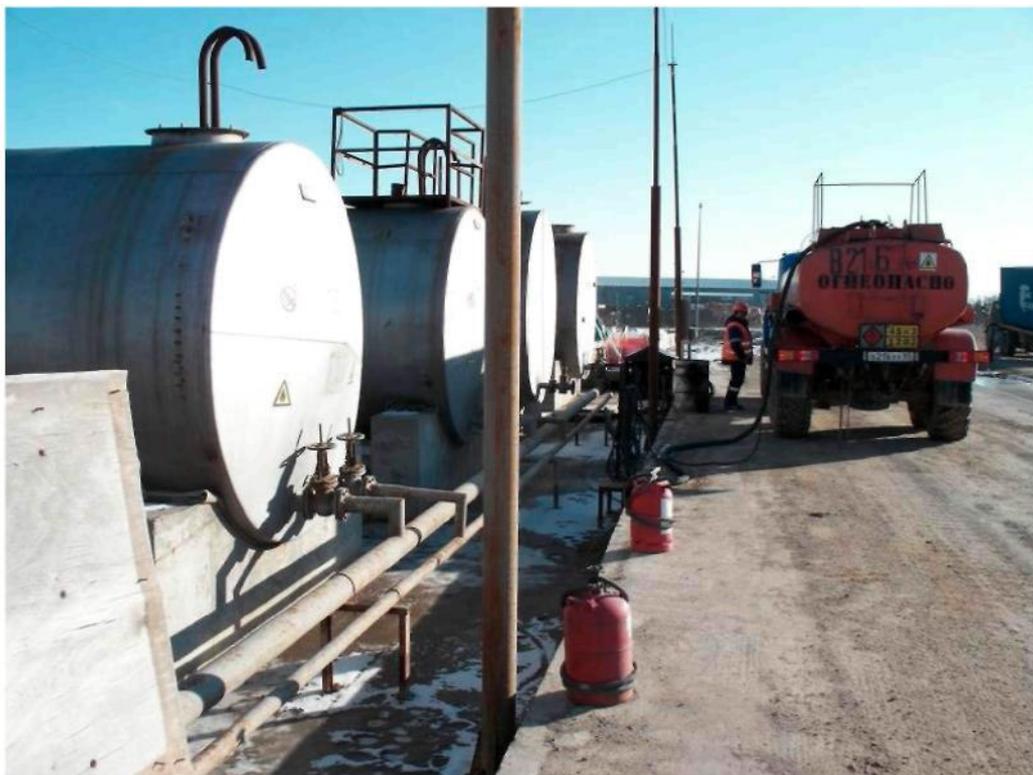
Этот участок в настоящий момент используется проектной группой BETS и должен быть законсервирован. В ходе посещения было отмечено, что этот объект содержится в чистоте и порядке. На обвалованном бетонном полу расположено шесть наземных резервуаров для хранения (фото 39). Автоцистерны, используемые для дозаправки наземных резервуаров хранения, паркуются в отдельной зоне, где также имеется бетонный пол и наклонные платформы для въезда и выезда автомобилей.

Фото 39 — Участок хранения дизельного топлива

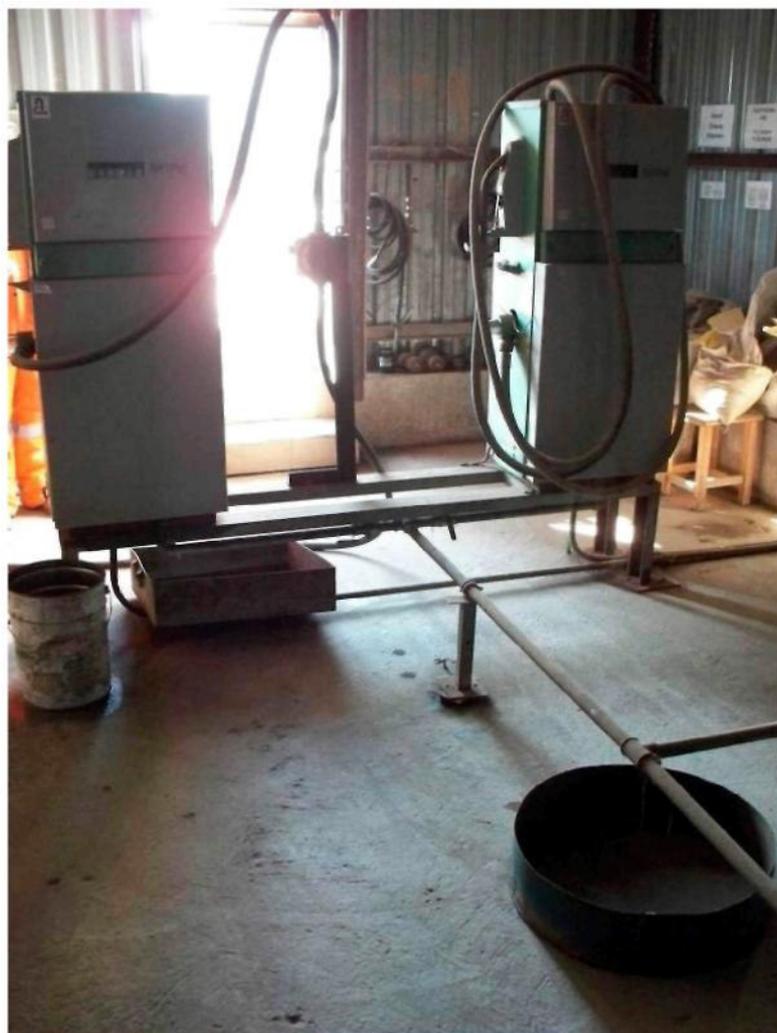
В прилегающем строении находится ручной насос, используемый для заправки небольших автомобилей (фото 40). Это строение расположено на том же обвалованном участке. Бетонный пол строения был чистым, без следов утечек; под соединениями и ручным насосом была использована вторичная обваловка. Ручной насос находился в собственном чехле. На объекте были в наличии несколько легкодоступных больших огнетушителей.

Фото 40 — Внутренние ручные насосы для дизельного топлива на участке хранения дизельного топлива.
