ПРИЛОЖЕНИЕ 4: ОПИСАНИЕ КОНТРОЛЬНОГО ПОСЕЩЕНИЯ ПОЛОСЫ ОТВОДА

Название: Фотодокументация – Полоса отвода	Заказчик: Кредиторы проекта Сахалин-2
Объект: «Сахалин Энерджи Инвестмент Компани Лимитед»	Дата: Октябрь 2015 г.

ПО ОТ ТОЧКИ ВЫХОДА ТРУБОПРОВОДОВ НА БЕРЕГ ЗАЛИВА ЧАЙВО ДО ОБТК

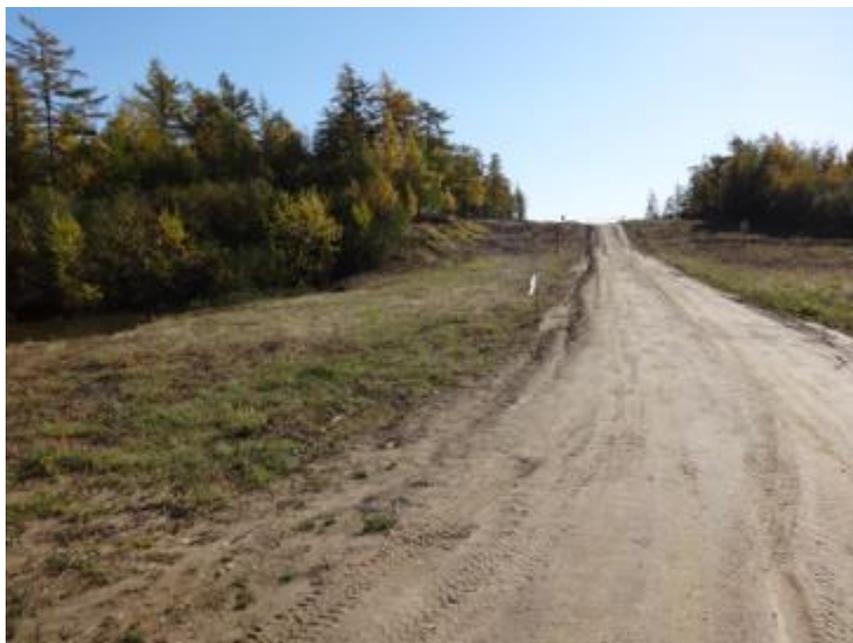
Фото 1. Вид на ПО к северу от NOB-11

ПО между КП63 и 66, заканчивающаяся у NOB-12, имеет хорошо развитый растительный покров, здесь приняты достаточные меры по борьбе с эрозией и задерживания наносов. Ранее было осуществлено удаление деревьев механизированным способом, в результате которого был удален и травяной покров. В ходе контрольного посещения в этом году было установлено, что травяной покров в ПО восстановился и хорошо защищает почву (Фото 1 и 2).

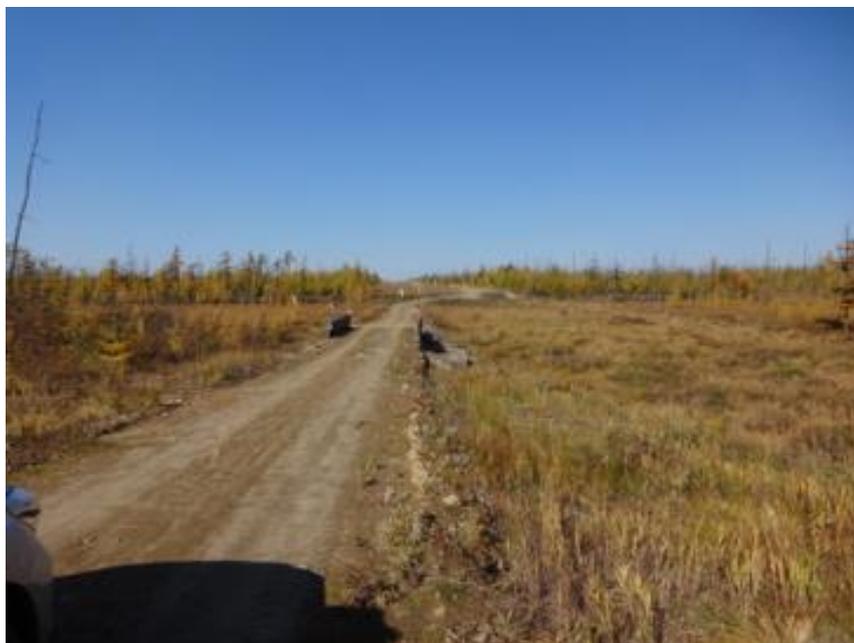
Болотистые участки к северу от реки Томи продолжают восстанавливаться. В отношении моста подъездной дороги на притоке реки Томи приняты меры для задерживания наносов.

Фото 3. Вид к северу от ПО на болотистые участки и мост на притоке р. Томи

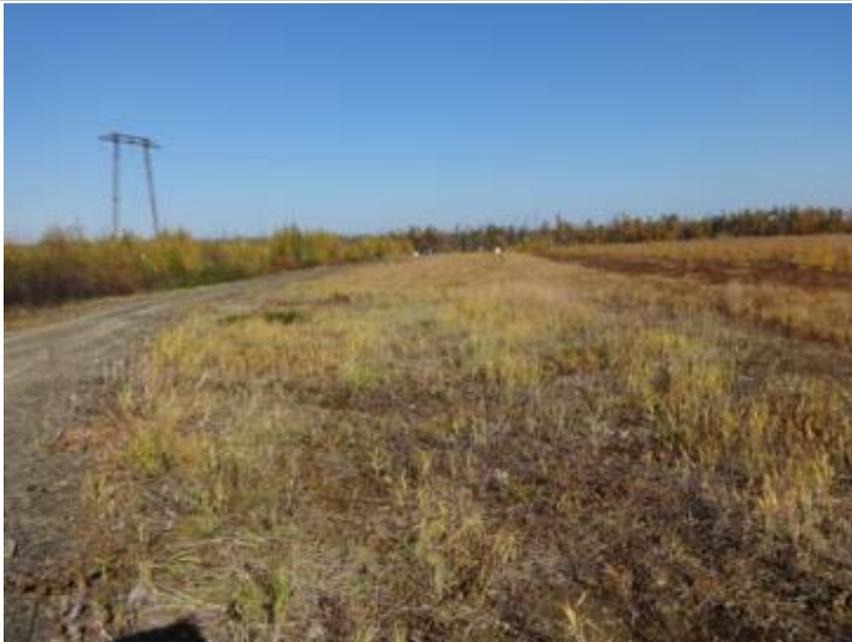
Фото 4. Вид на болотистые участки к северу от р. Томи

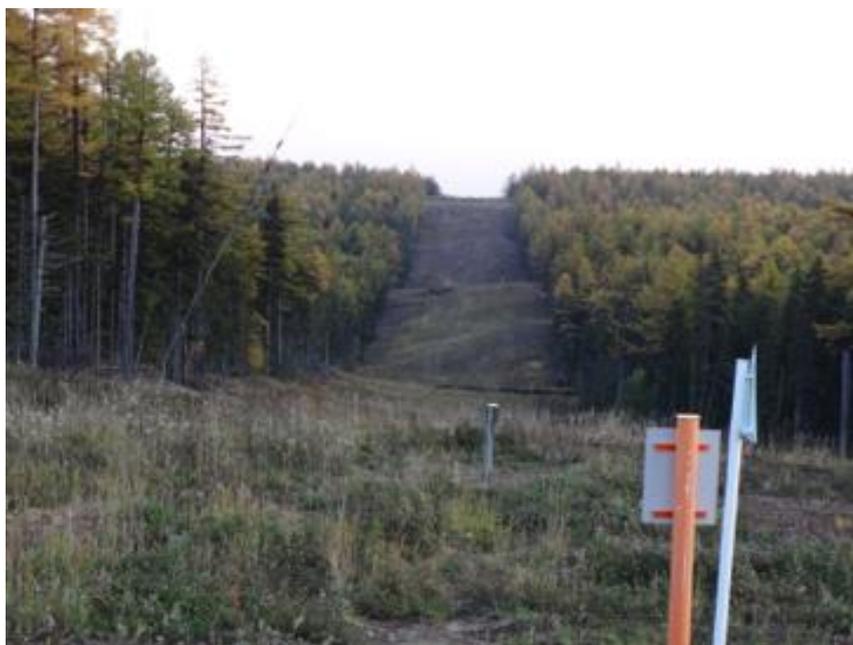
ПО между КП87 и 88 имеет крутые склоны и боковые откосы. Данная ПО имеет хороший растительный покров и хорошую защиту от эрозии (Фото 1 и 2).

Фото 1. Вид на ПО: виден хорошо развитый растительный покров на склонах

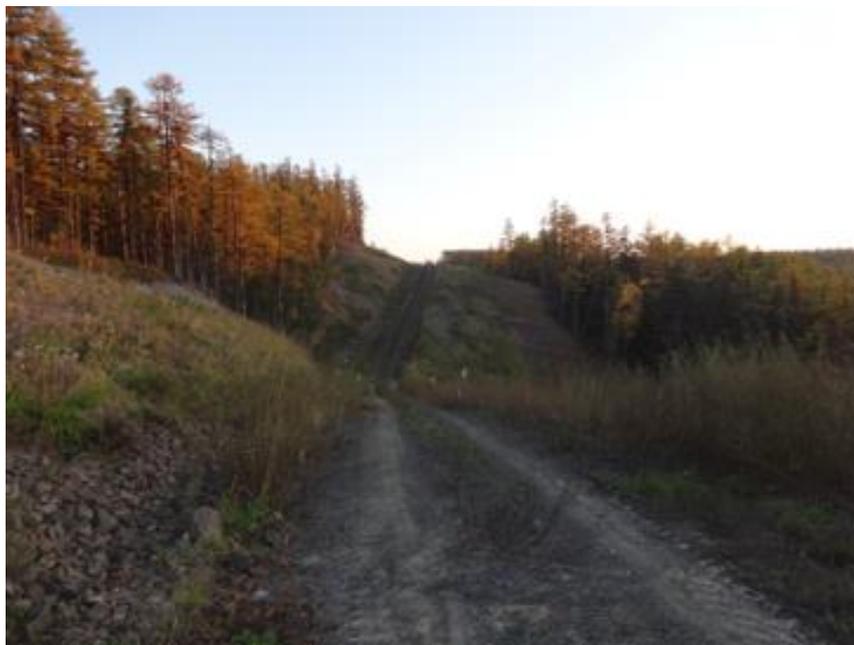
Фото 2. Вид на ПО: видна защита склона и хорошо развитый растительный покров

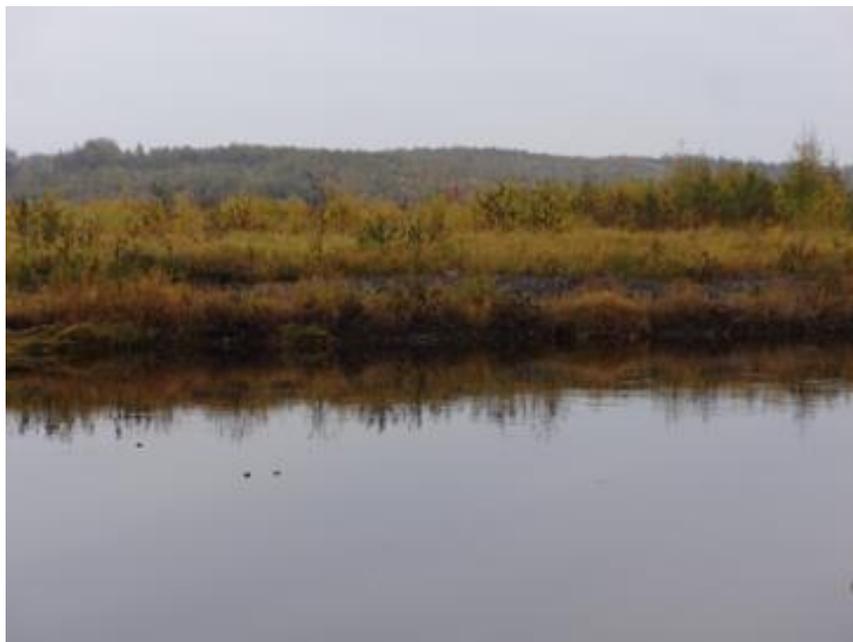
Оба речные берега имеют хорошо развитый растительный покров и укреплены матрацами Рено. На северном берегу заметны признаки ухудшения состояния габиона, которое требует наблюдения.

Фото 1. Вид через реку: видны берега, защищенные матрацами Рено.

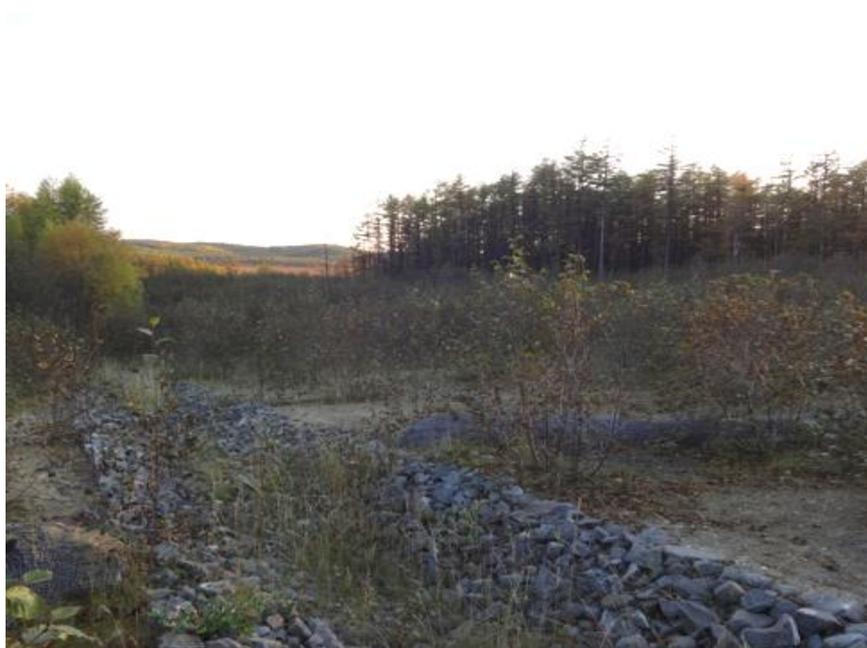
Во время контрольного посещения в прошлом году ПО к югу от узла крановых задвижек NOB-16 и к северу от перехода через р. Джимдан, на склоне, ведущем к реке, была покрыта густой порослью ольхи высотой двух и более метров. С тех пор деревья в ПО между NOB-16 и рекой были вырублены – сравните фото 2 и 3.

Фото 3. **Октябрь 2014 г.** – Вид к югу от узла крановых задвижек: видны густые заросли ольхи в ПО.

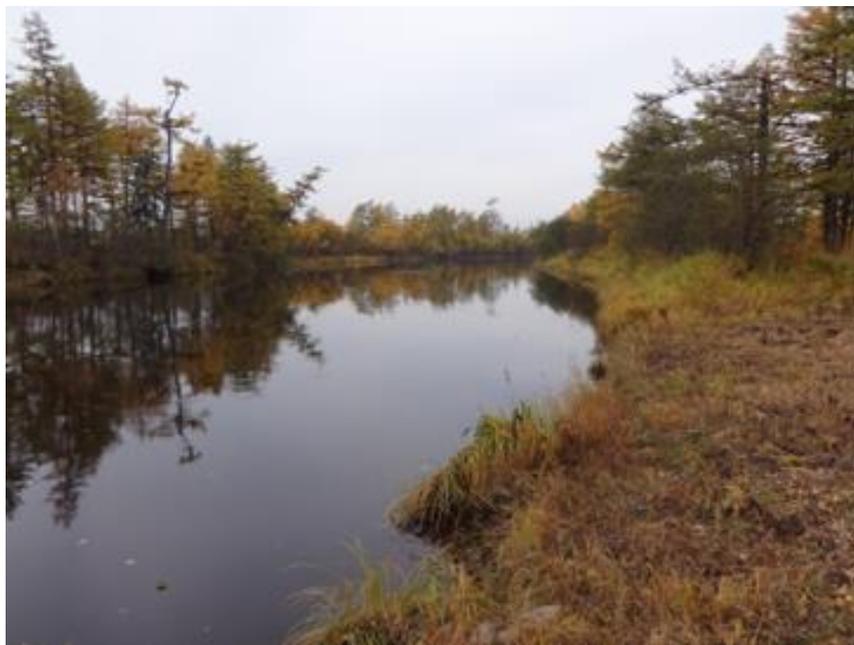
Фото 4. Вид в сторону верховий: видны берега, защищенные матрацами Рено.

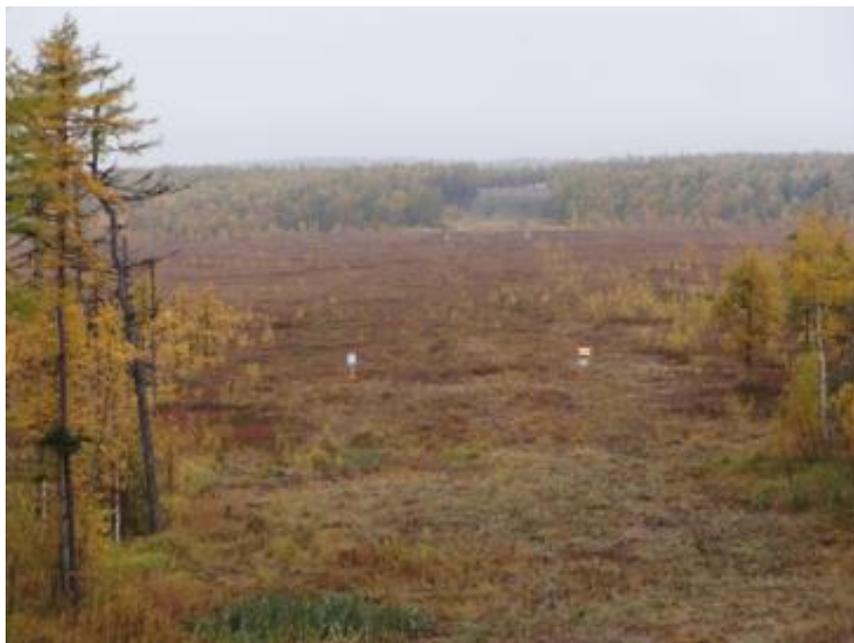
Фото 1.

Болотистые участки к югу от р. Джимдан, согласно данным наблюдений из точки к югу от реки, имеют развитый растительный покров. Склон, идущий с южной стороны, защищен рассекателями и имеет хороший растительный покров. При удалении молодых деревьев травяной покров поврежден не был.

Вид через долину р. Джимдан с южной стороны: видны покрытые растительностью болотистые участки, ведущие к реке. Взрослые и молодые деревья на склоне, находящемся на переднем плане, были удалены – см. также Фото 3.

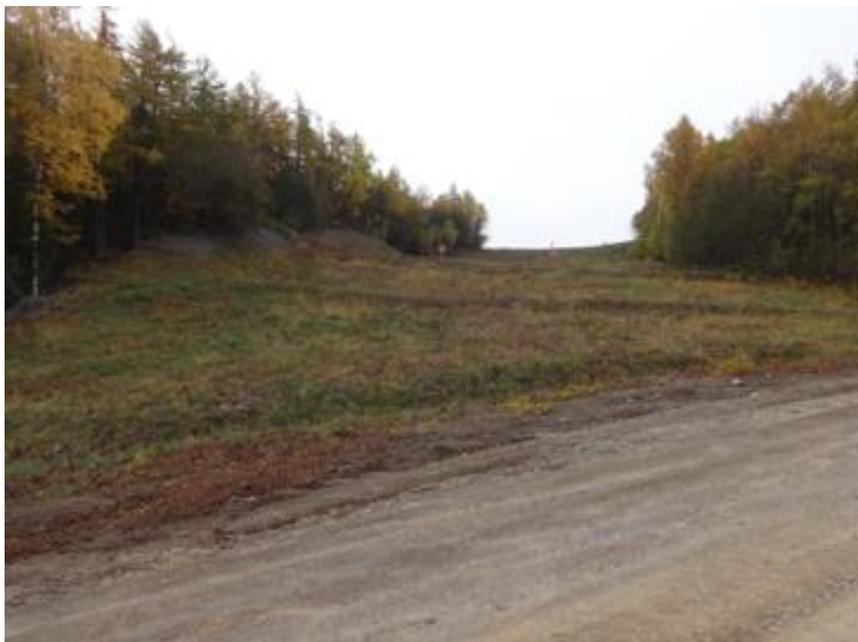
Фото 2. Вид к югу: виден покрытый растительностью склон с рассекателями, на котором удалены молодые деревца.

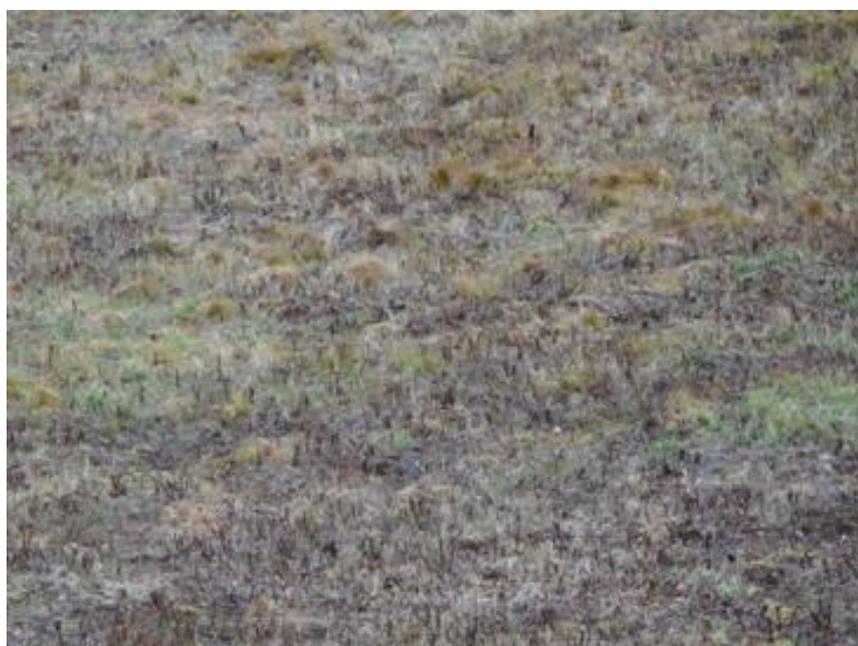
Фото 3. Вид вблизи на участок земли, на котором полностью удалены молодые деревца, но сохранен травяной покров.

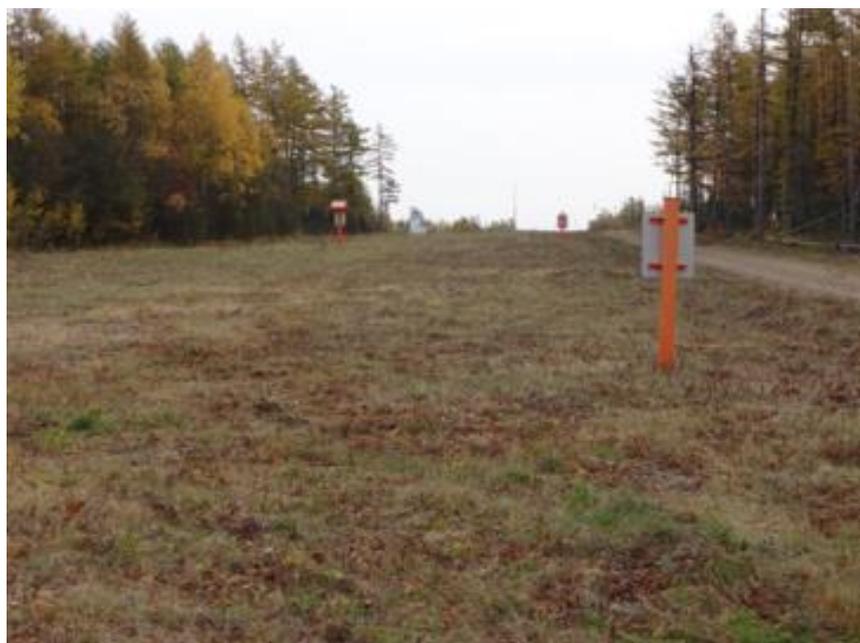
Фото 1.

ПО от КП109 до 110 имеет хорошо развитый растительный покров. Молодые деревья полностью удалены, но травяной покров сохранен. Срубленные деревья были измельчены и использованы как мульча в ПО.

Вид в южной направлении: видны покрытая растительностью ПО и срубленные деревца.

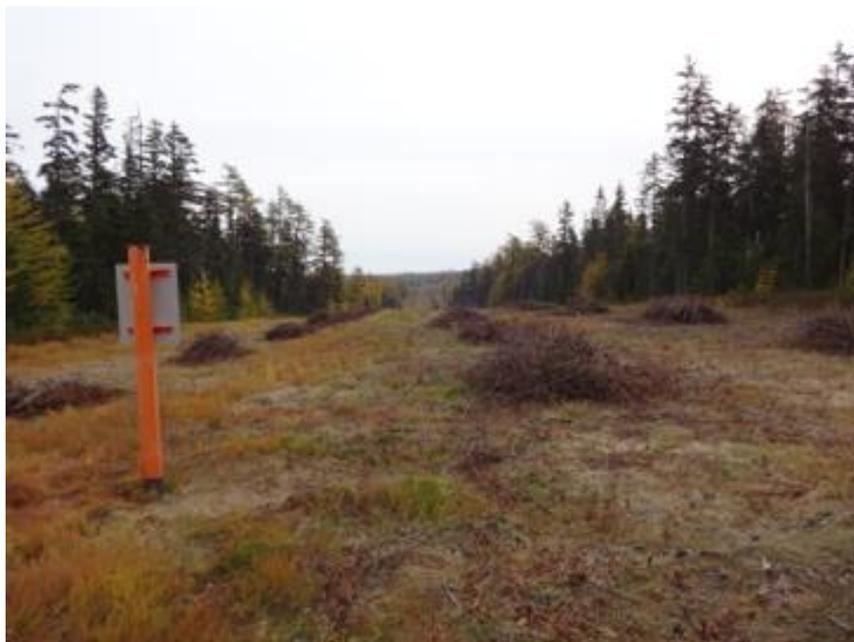
Фото 2.

Вид вблизи на срубленные деревца и сохраненный растительный покров. Обратите внимание на штабели срубленной растительности, ожидающие измельчения в мульчу.

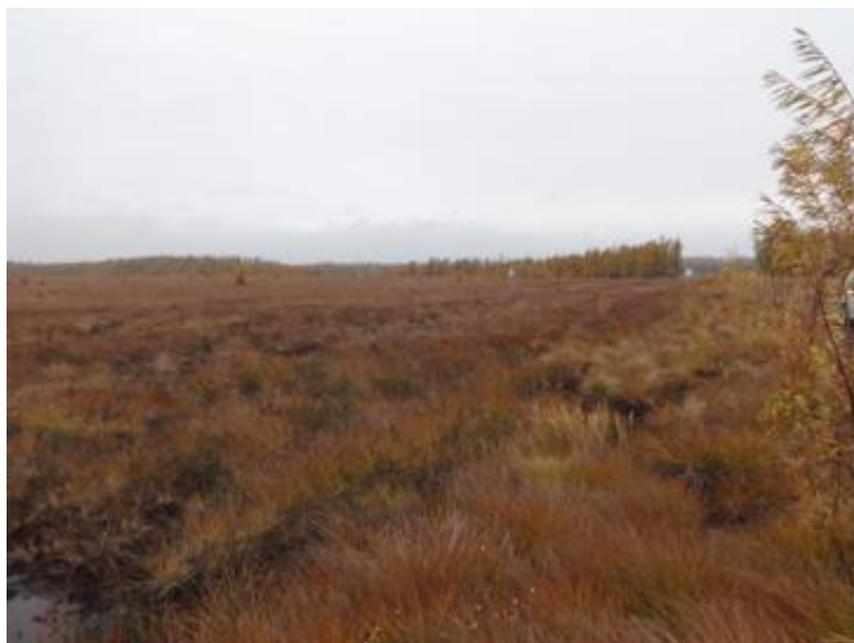
Болотистый участок между КП149 у NOV-24 и КП151 продолжает восстанавливаться.

Фото 1. Вид на болотистые участки в северном направлении вдоль ПО: виден восстанавливающийся растительный покров.

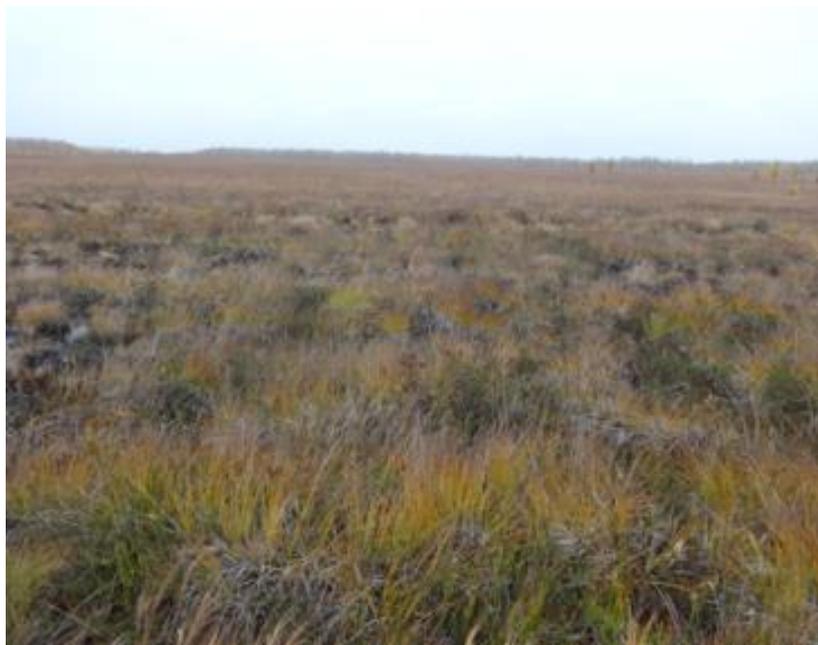
Фото 2.

Вид в южной направлении поперек ПО и вдоль болотистых участков: виден восстановившийся участок в сравнении с ненарушенным.

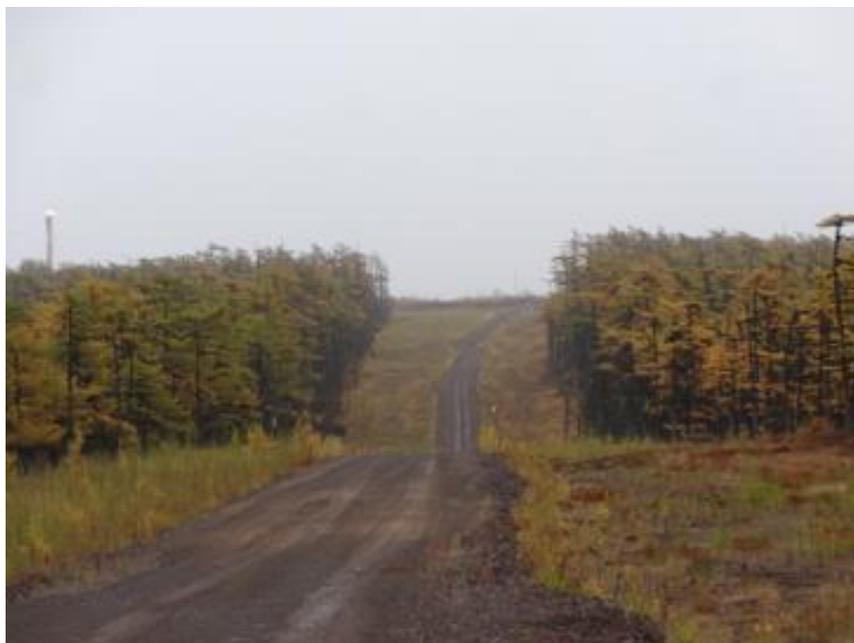
Фото 5. Вид на ПО с хорошо развитым растительным покровом.

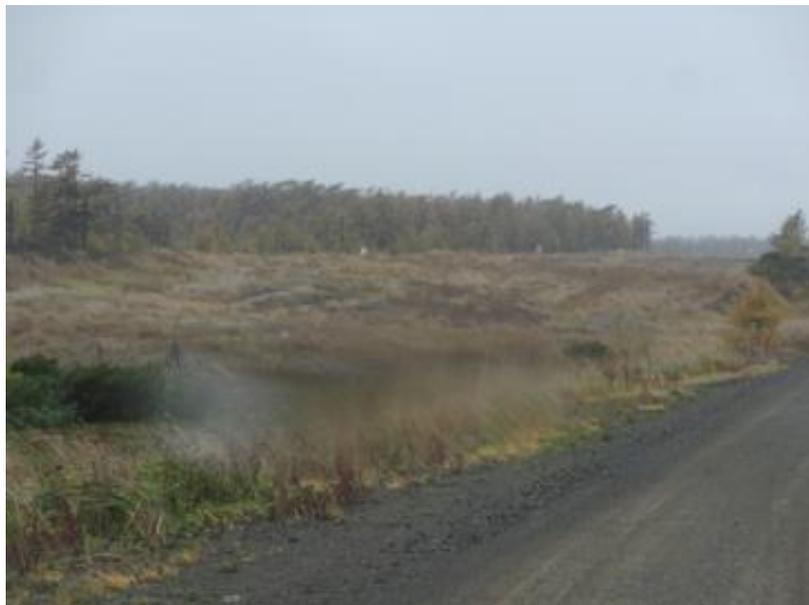
Точка выхода трубопроводов от ЛУН-А является началом семикилометровой ПО, заканчивающейся на ОБТК. Данная полоса отвода имеет, в основном, хорошо развитый растительный покров. Склоны защищены раскесателями для борьбы с эрозией и задерживания наносов.

Фото 1. Вид в западном направлении вдоль ПО: виден хорошо развитый растительный покров.

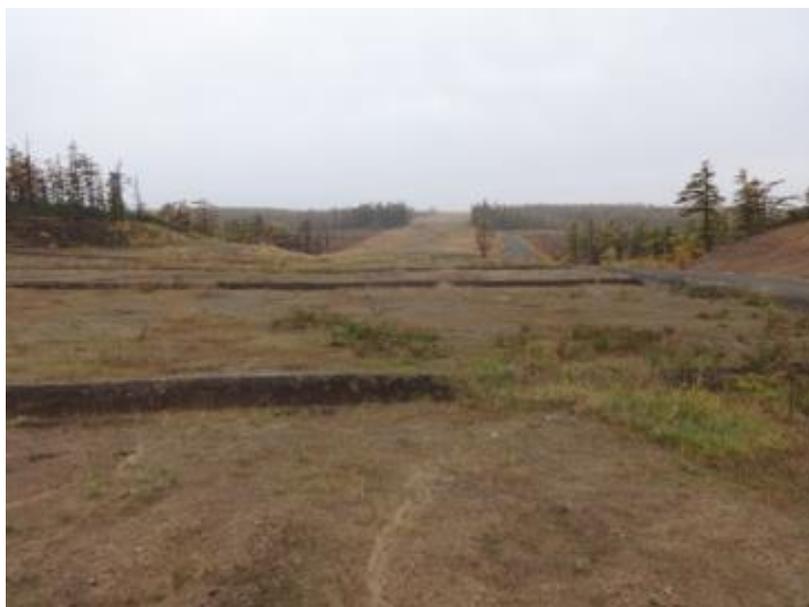
Фото 2. Вид в западном направлении вдоль ПО: видны растительный покров и рассекатели.

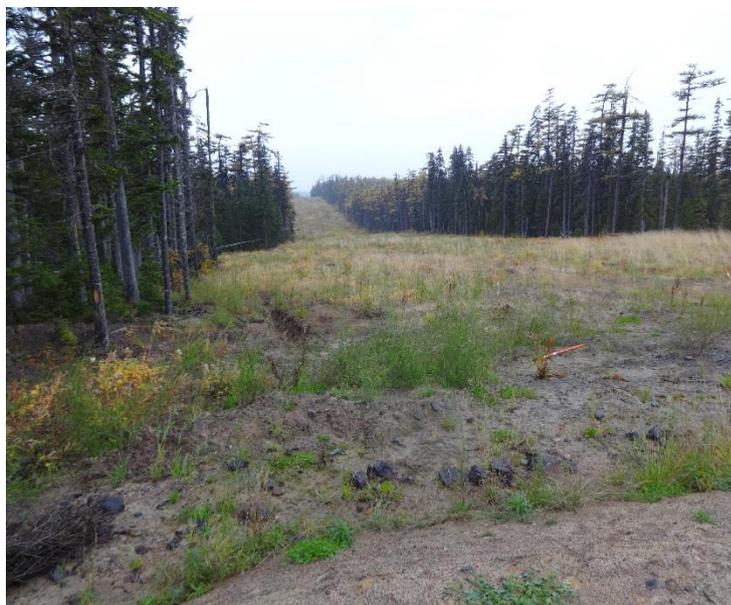
Фото 1.

В ходе посещения были проведены наблюдения за врезкой в «Сахалин-3» на КПО около ОБТК. Создание врезки было закончено два года назад. Нарушенный участок к югу от места врезки начинает восстанавливаться (Фото 1 и 2).

Вид в южном направлении от места врезки: видны признаки восстановления растительности на нарушенном участке.

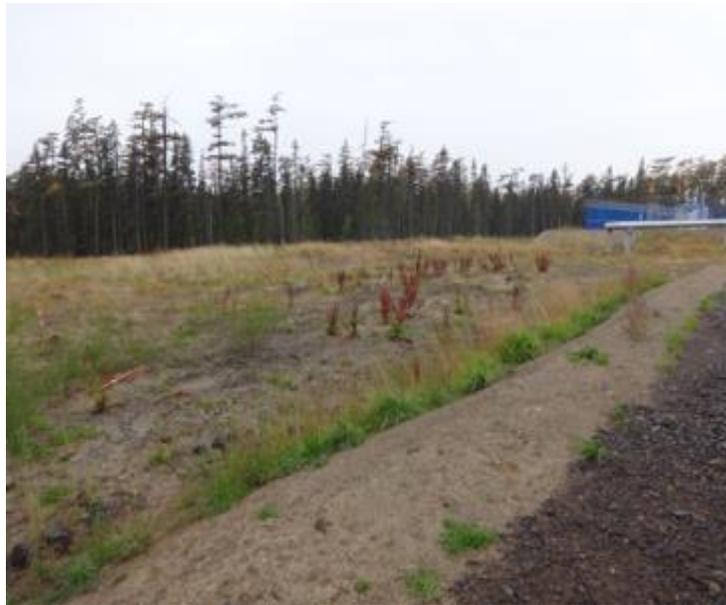
Фото 2.

Вид в южном направлении от места врезки: видны признаки восстановления растительности на нарушенном участке.

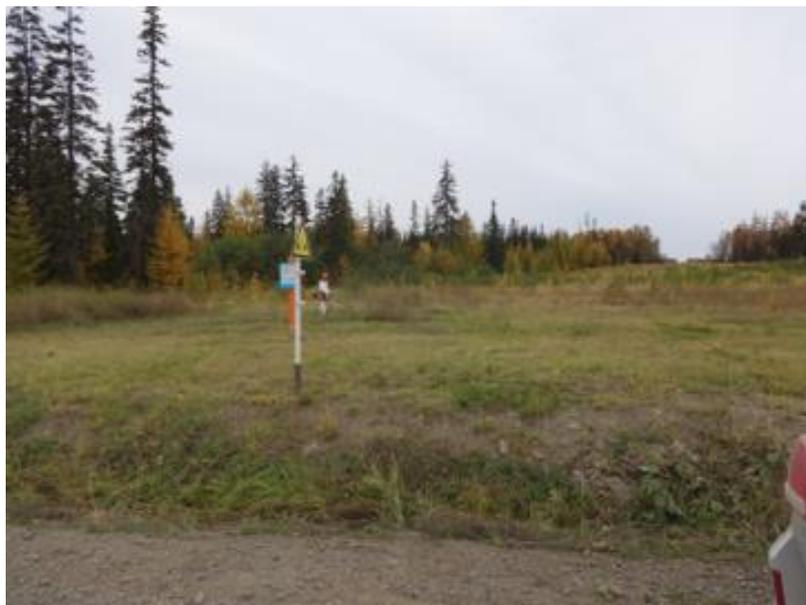
Во время посещения на данном месте присутствовали работники «Газпрома», которые подстригали растительность на пересечении дороги полосой отвода; по имеющейся информации, это является стандартной процедурой, выполняемой «Газпромом» в таких местах (Фото 1).

Фото 1. Вид в южном направлении: идет подрезка растительности.

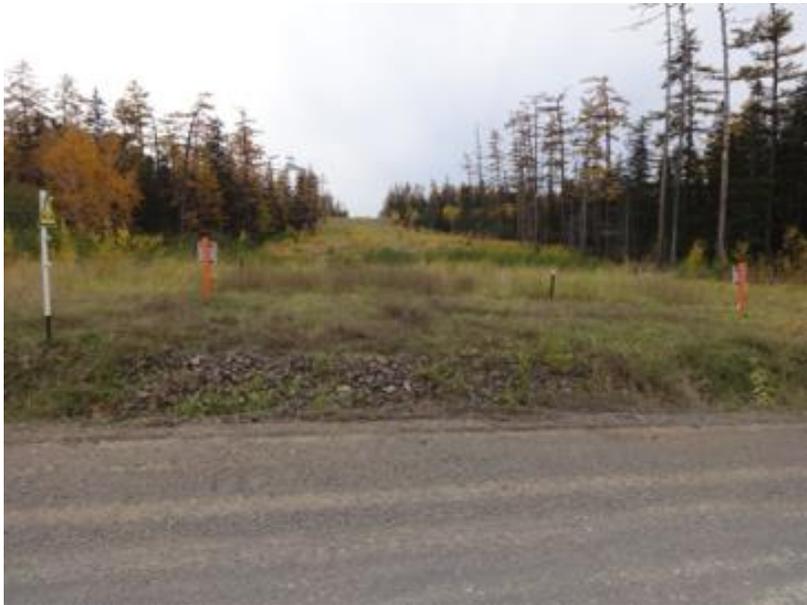
Фото 2.

ПО у данного пересечения имеет плавно понижающийся рельеф и хорошо развитый растительный покров (Фото 1 и 2).

Вид в южном направлении: видна плавно понижающаяся ПО с хорошо развитым травяным покровом.

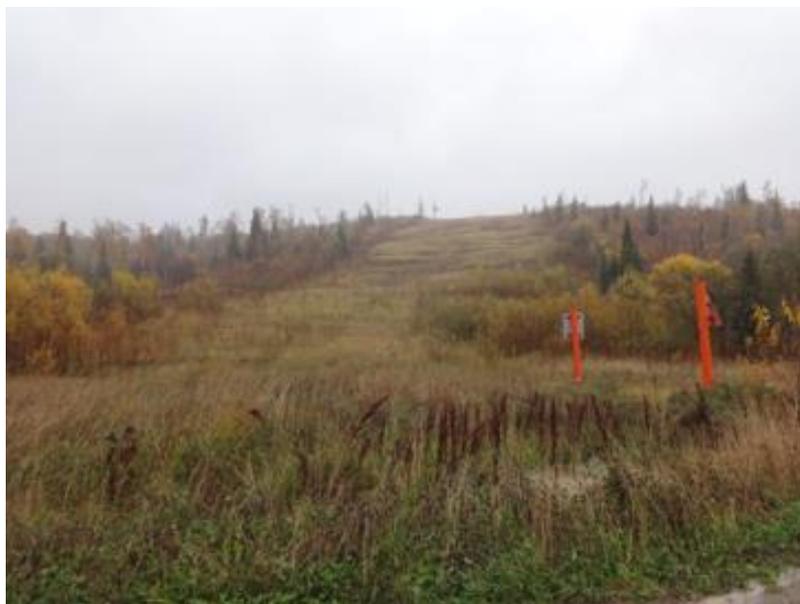
Фото 1.

ПО в месте данного пересечения имеет плавно понижающийся рельеф и хорошо развитый, преимущественно травяной, растительный покров (Фото 1).

Вид в южном направлении: видна плавно понижающаяся ПО с хорошо развитым травяным покровом.

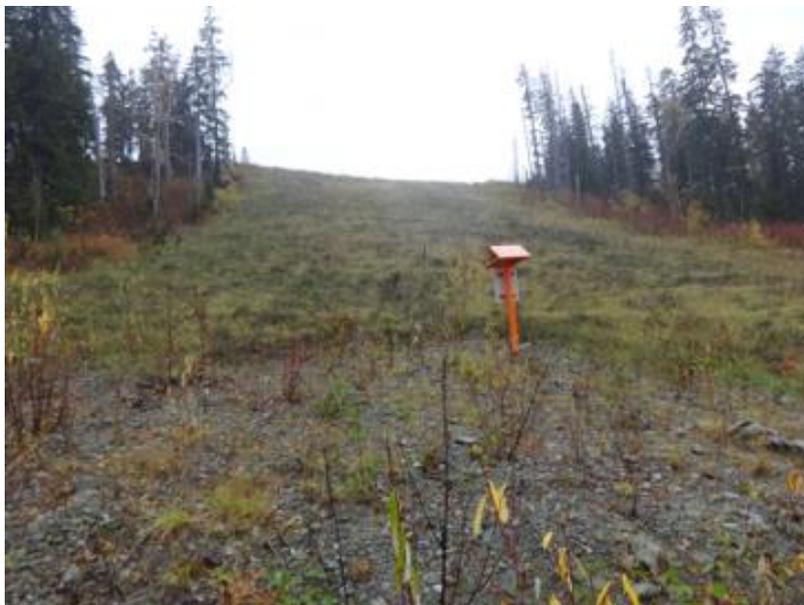
Фото 1.

Данный склон выглядит устойчивым и имеет слаборазвитый естественный травяной покров. Южный склон покрыт почвой, имеет хороший растительный покров и защиту откоса.

Вид в южном направлении: виден крутой склон ПО с хорошо развитым растительным покровом и защитой склона.

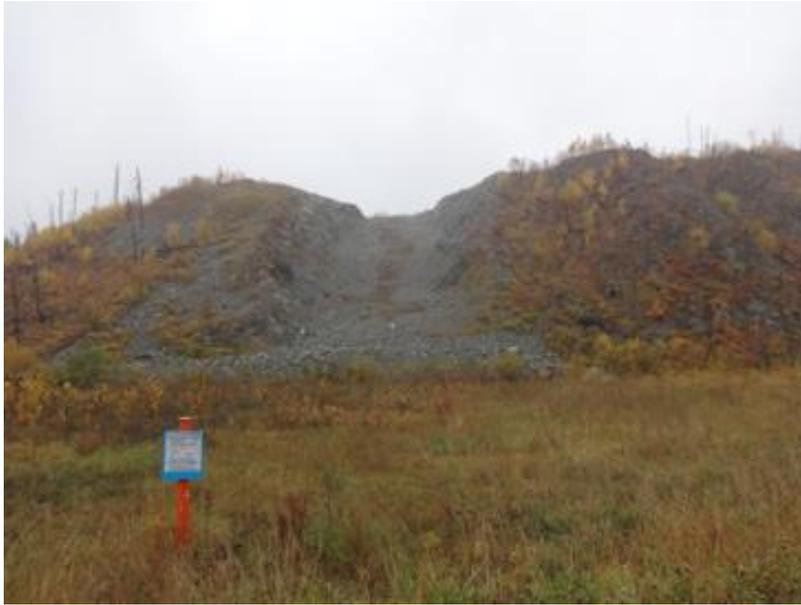
Фото 2.

Переход через р. Набиль имеет очень крутые склоны. Северный склон был расчищен взрывами до монолитных скальных пород и образует врез в рельеф склона сопки.

Вид в северном направлении: виден скалистый склон ПО с небольшим количеством растительности.

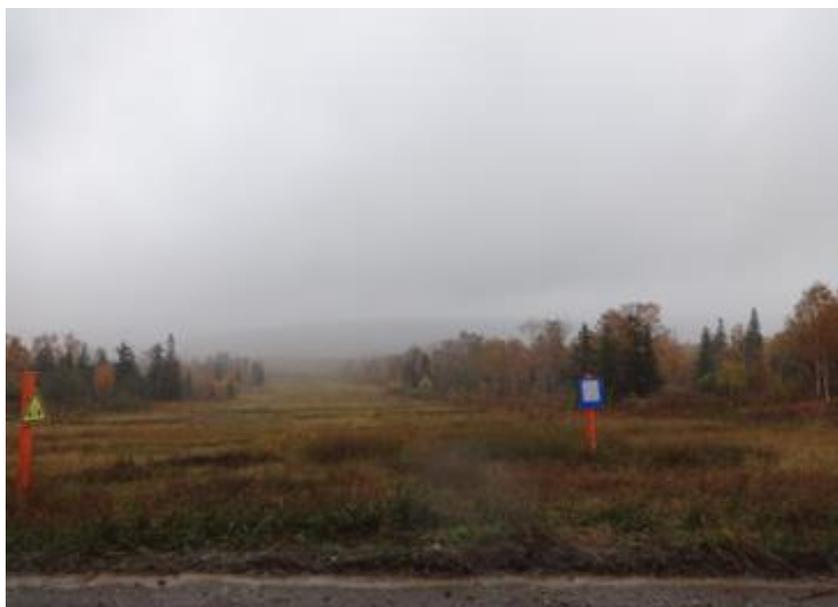
ПО у данного пересечения имеет слабоволнистый рельеф и хорошо развитый, преимущественно травяной, растительный покров (Фото 1 и 2).

Фото 1. Вид в южном направлении: видна ПО со слабым уклоном и хорошо развитым травяным покровом.

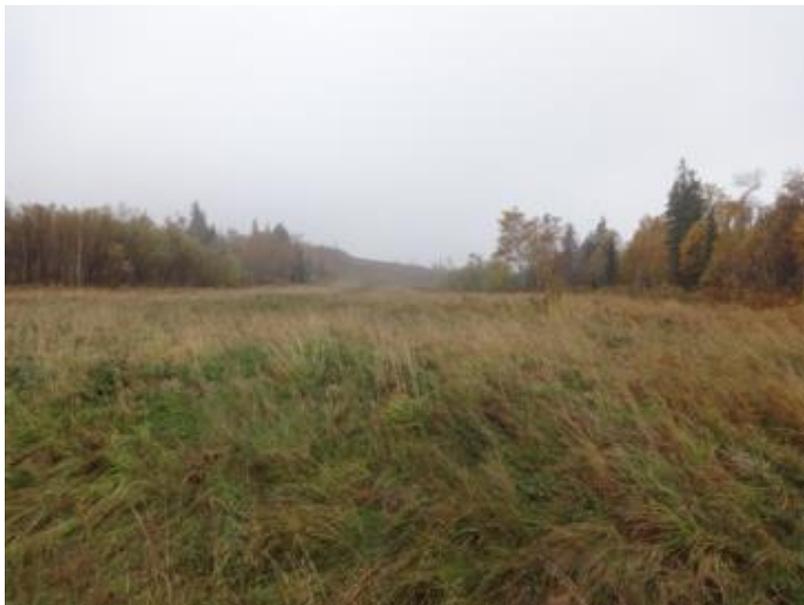
Фото 2. Вид в северном направлении: видна ПО со слабым уклоном и хорошо развитым травяным покровом.

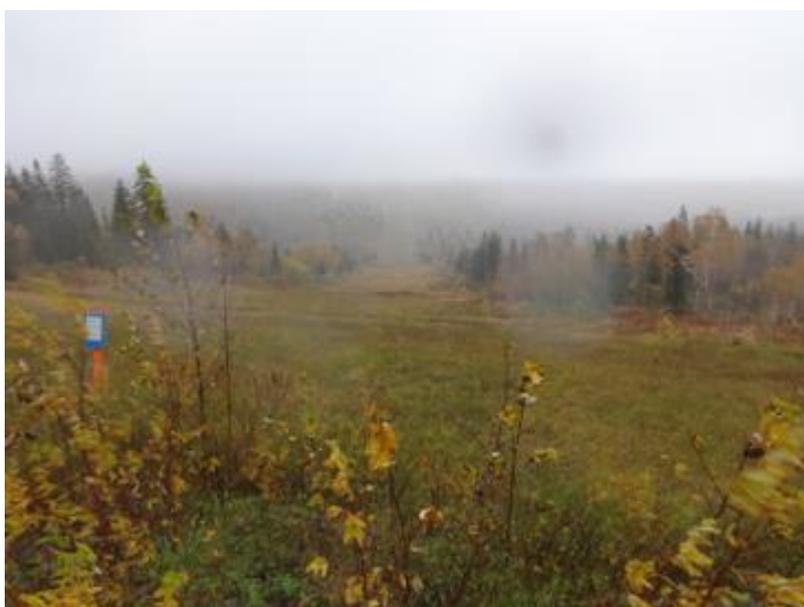
Фото 1.

ПО на данном участке имеет слабоволнистый рельеф и несколько крутых склонов. Данные склоны защищены рассекателями склонов и хорошо развитым растительным покровом.

Вид в северном направлении вдоль ПО: видны хорошо развитый растительный покров и защита склона.

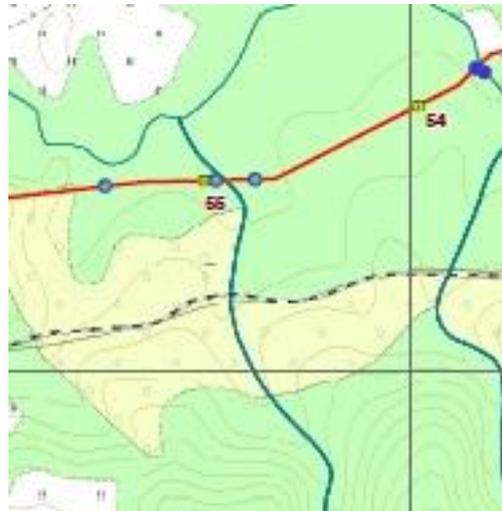
Ранее данное место (которое, видимо, использовалось как подсобная площадка во время строительства) было лишено всякой растительности. Данный участок был повторно засеян в начале 2015 г., результаты показаны на фото 1 и 2.

Фото 1. Вид на повторно засеянный семенами песчаный участок.

Данный участок должен быть проконтролирован с целью проверки восстановления травяного покрова после зимы.

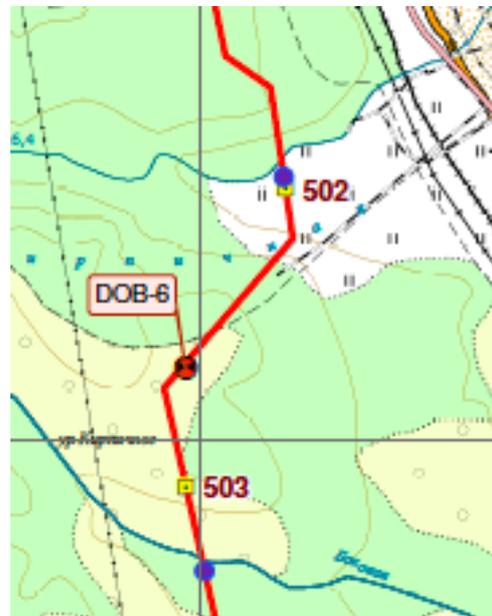
На переходе через реку Кирпичная имеются два участка, требующие мониторинга. Первый находится ниже по течению, где имеет место врезание в насыпь и эрозия восточной стороны ПО. Для укрепления берега Компания применила мощную стенку из каменной наброски (Фото 1). Второй участок находится выше перехода через реку, на северном берегу, где поток врезается в северный берег за защитной стенкой из каменной наброски (Фото 2).

Фото 1. Вид на восстановленный участок берега и насыпи.

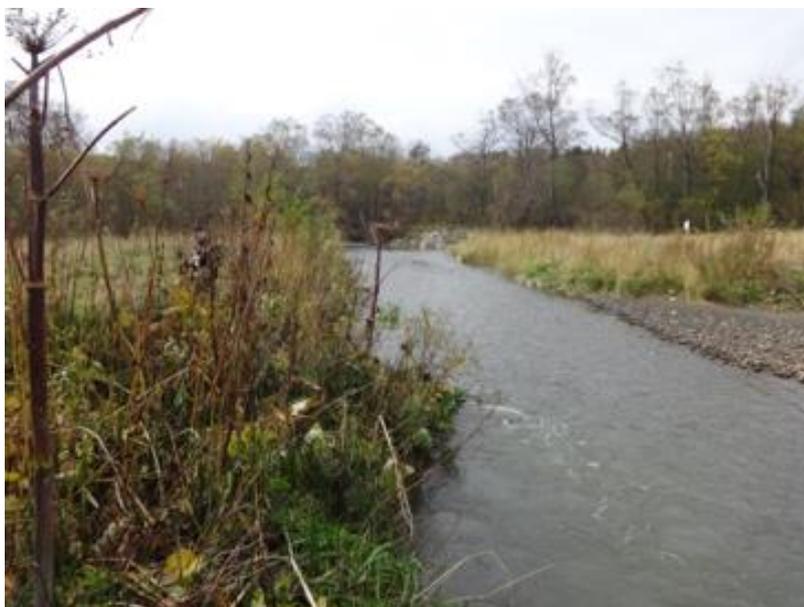
ПО с каждой стороны от перехода, а также берега реки в месте перехода имеет хорошо развитый растительный покров (Фото 3). Крутой склон на южной стороне речной долины имеет хорошо развитый растительный покров и защищен рассекателями склонов (Фото 4).

Фото 3. Вид от перехода в сторону выше по течению.

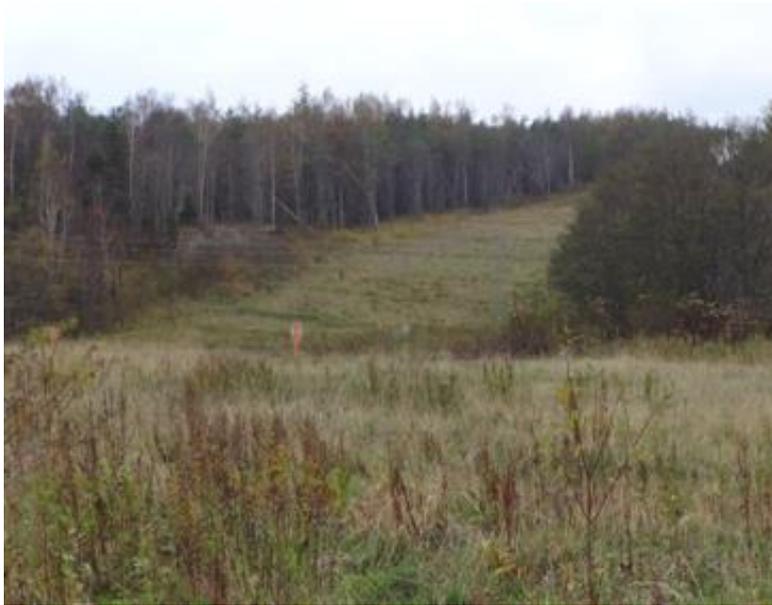
Фото 4.

Вид в южном направлении: видны ПО м склон с хорошо развитым растительным покровом и защитой.

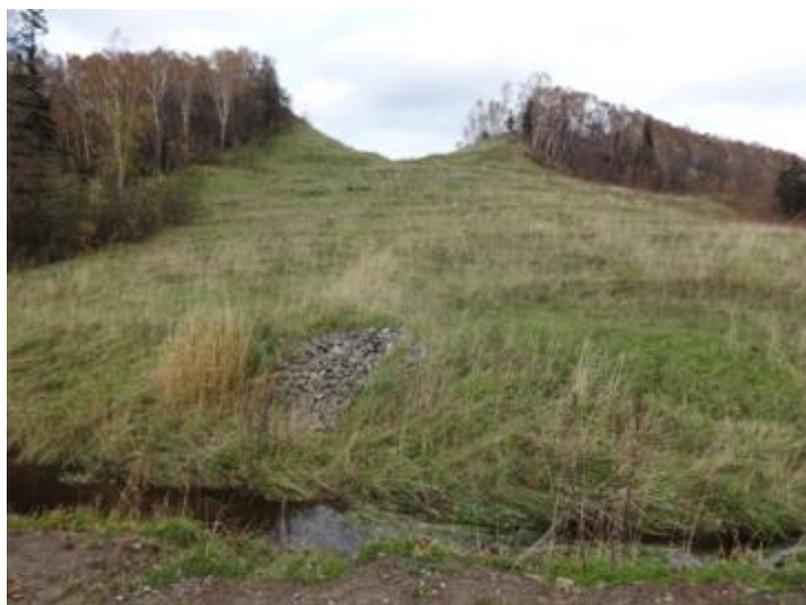
Фото 1.

В настоящее время склон выглядит устойчивым и имеет очень хорошо развитый растительный покров.

Вид на склон в северном направлении: виден хорошо развитый растительный покров. Обратите внимание на выход закрытой дрены в нижней части склона.

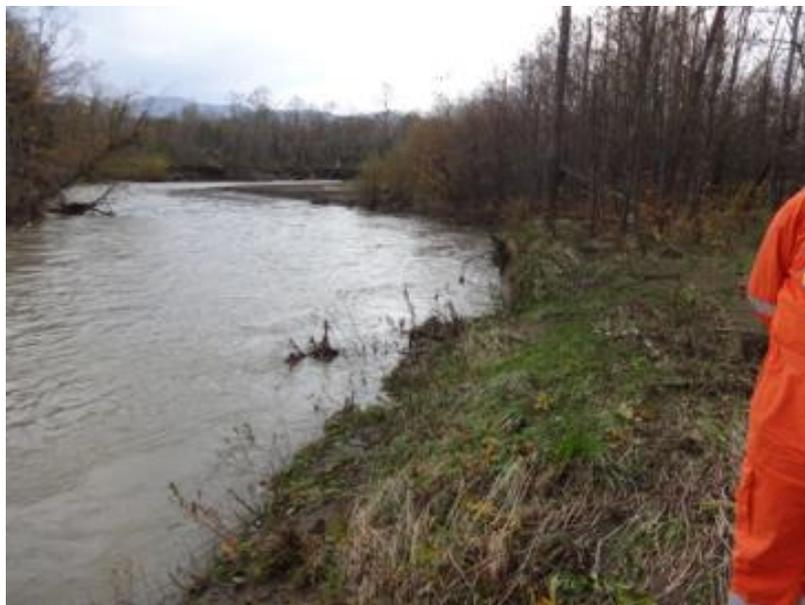
Переход через реку выглядит хорошо и имеет очень хорошо покрытые растительностью берега (Фото 1 и 2). Склон к югу от реки выглядит устойчивым и хорошо покрыт растительностью (Фото 3).

Фото 1. Вид на восточный берег выше по течению.

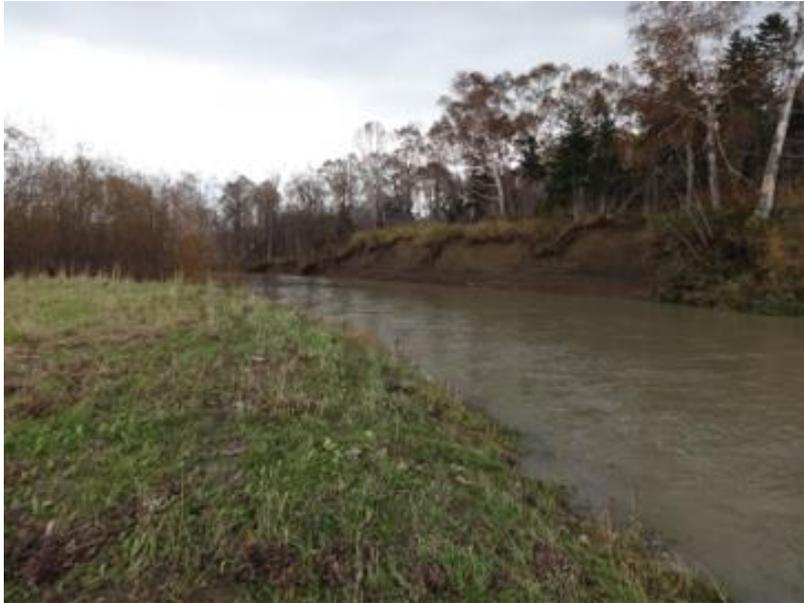
Фото 2. Вид на восточный берег ниже по течению.

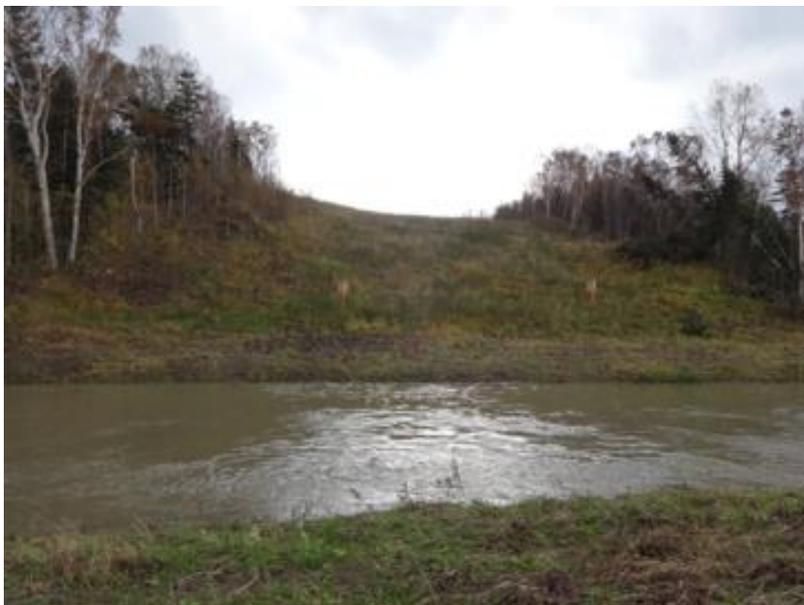
Фото 3. Вид в южном направлении через реку на западный берег и склон ПО.

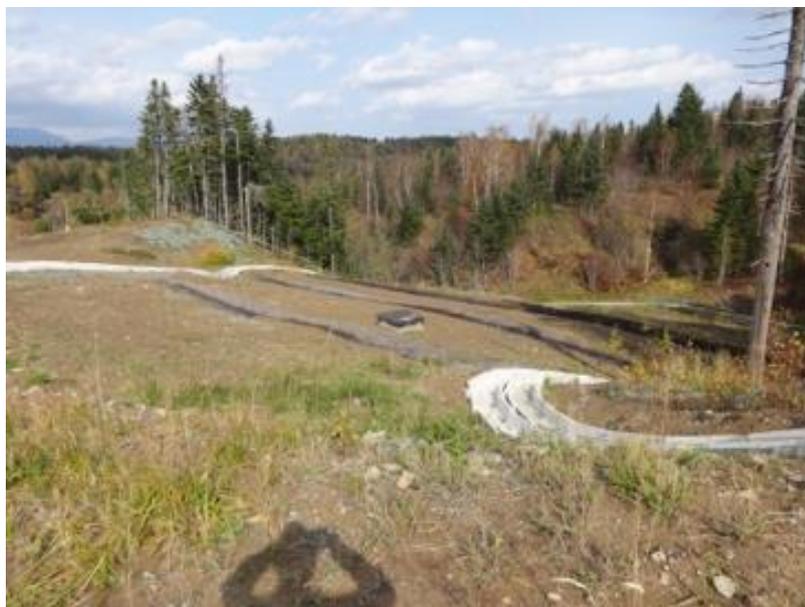
Фото 1.

На ПО у КП514 имел место оползень с края ПО в направлении на восток. Оползень был закреплен, и были приняты меры для защиты дренажа и склона (Фото 1).

Вид с ПО к востоку от отремонтированного участка, пострадавшего от оползня.

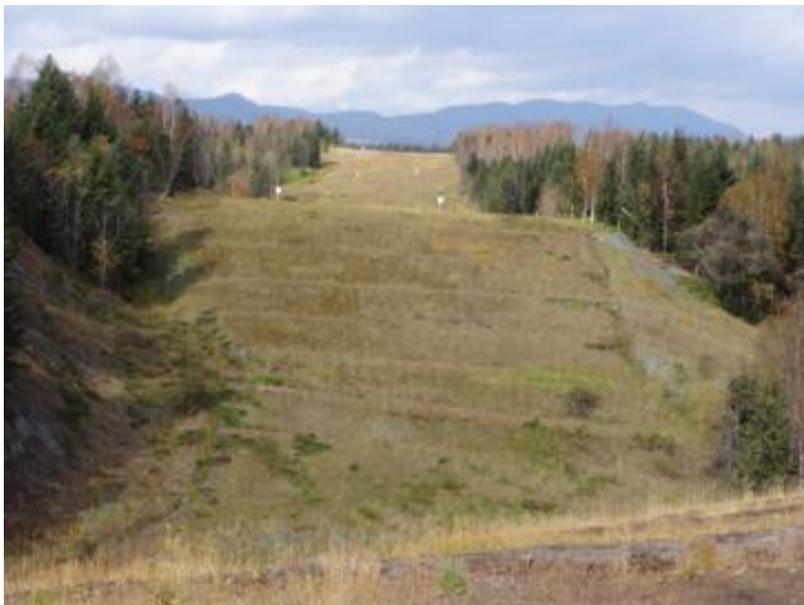
ПО к северу и югу имеет песчаные, короткие, слабоволнистые, но крутые склоны с частичным растительным покровом и защитой (Фото 2). Боковые откосы закреплены геоджутовыми матами, но все еще имеют слаборазвитый растительный покров. Данные откосы должны регулярно контролироваться.

Фото 2. Вид к северу от ПО: видны слабоволнистые крутые склоны с частичным растительным покровом.
