**ПРОЕКТ САХАЛИН-2, ЭТАП 2
НЕЗАВИСИМЫЙ
ЭКОЛОГИЧЕСКИЙ
КОНСУЛЬТАНТ
КРЕДИТОРОВ
ОТЧЕТ О МОНИТОРИНГЕ
ОКТАБРЬ 2015 г.**

Проект **UK22-17081**
Редакция **3**
Дата **11/02/2016 г.**
Авторы **Эндрю Сноу (AS), Пол Боченски (PB), Джон Хэнкокс (JH)**
Проверила **Хелен Йип (HY)**
Утвердил **Джон Хэнкокс**

Отчет о мониторинге, октябрь 2015 г.

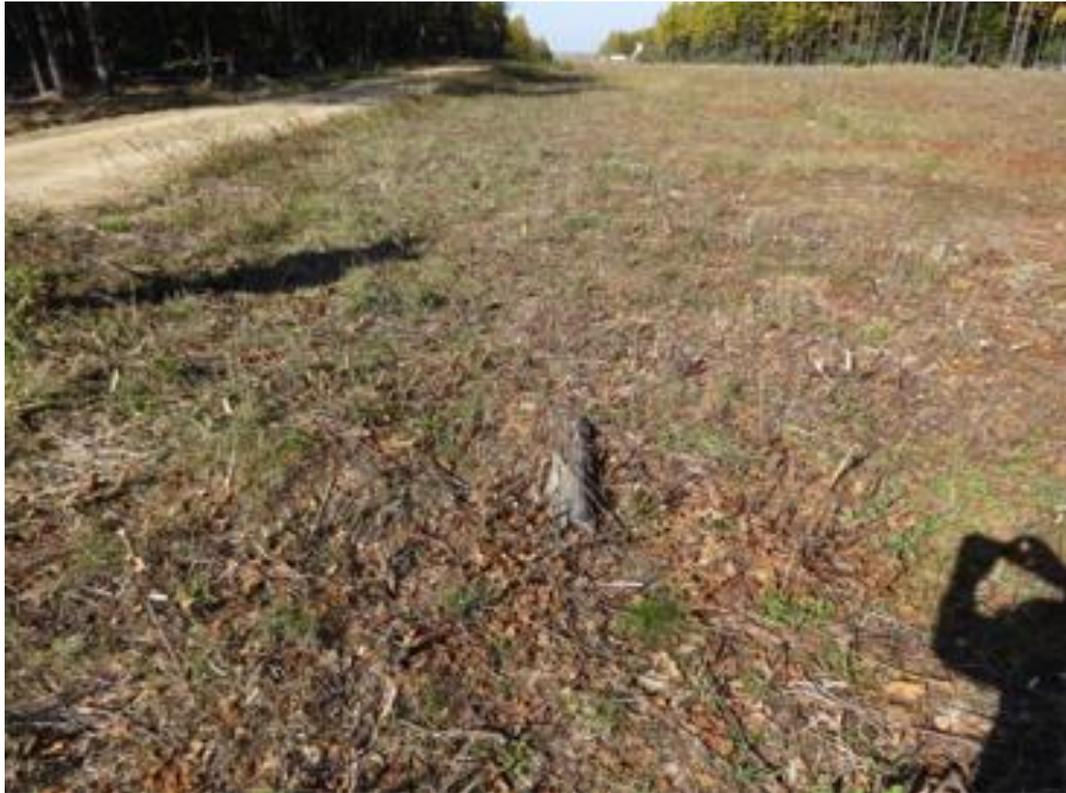
Фото 1 – КП 64 – Отрезок ПО с высокой концентрацией молодой поросли, обрезаемых с помощью ручного инструмента. Обратите внимание на наличие травяного покрова

Последующие мероприятия: Ликвидация поросли молодых деревьев на ПО требует постоянного внимания, и в настоящее время Компания обеспечивает удаление поросли в рамках постоянного объема работ. Поэтому мы рекомендуем закрыть этот пункт (ЗЕМЛЕПОЛЬЗОВАНИЕ.17), но оставить его в списке проблем, требующих мониторинга.

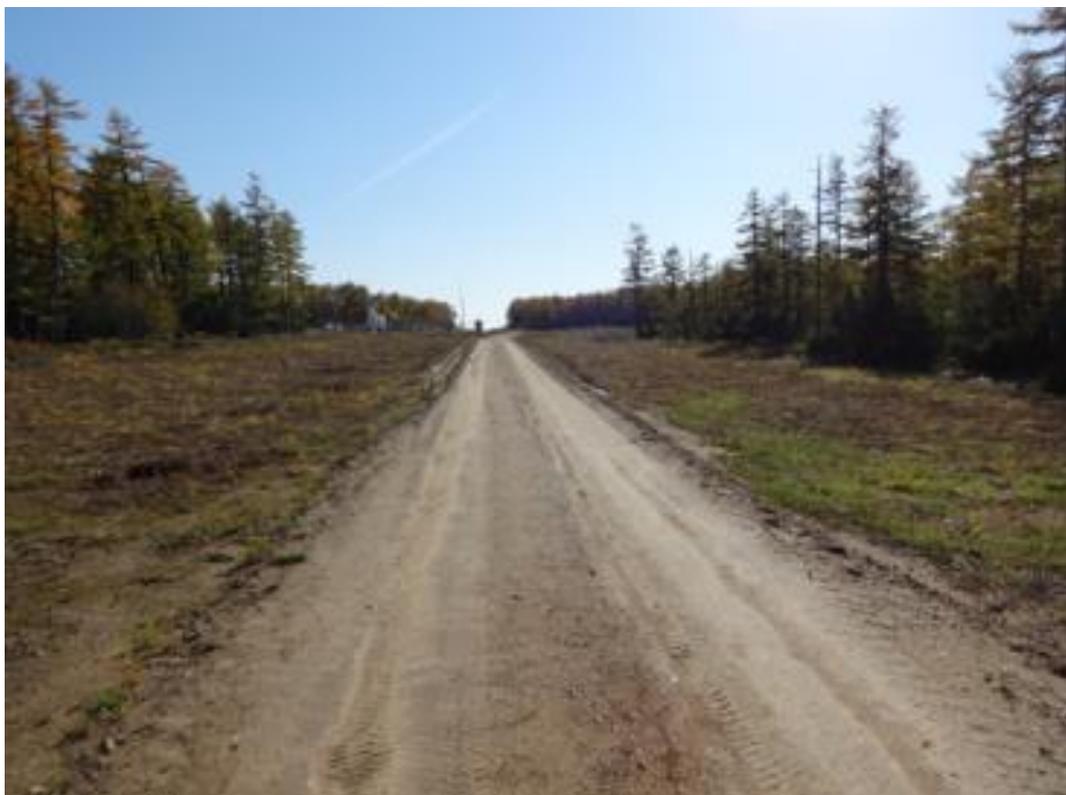
Ранее расчищенный механизированным способом участок, судя по сделанным наблюдениям, находится в процессе восстановления (Фото 2).

Фото 2 - КП 63 - участок ПО, где молодая поросль два года назад была удалена методом механической вырубki. Сейчас появляются первые признаки восстановления недревесной растительности.

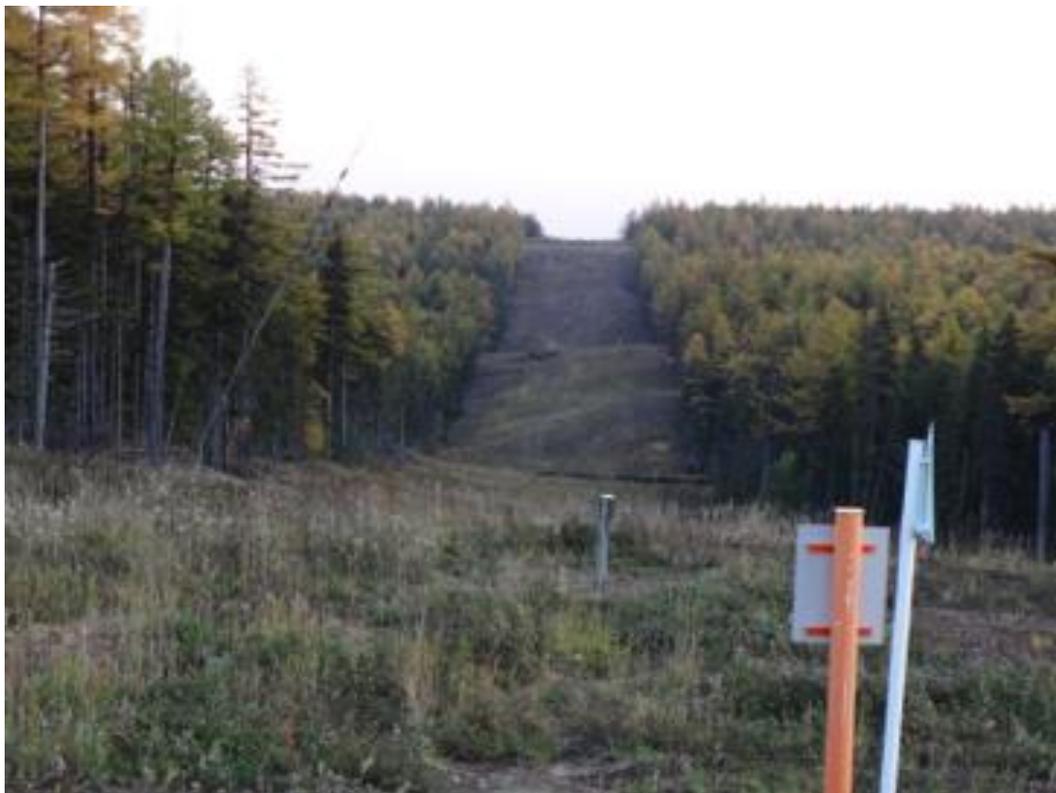
В целом, осмотренные склоны (за исключением песчаных склонов на КП 514, смотри ниже) характеризуются хорошим растительным слоем, наличием системы дренажа и мер предотвращения эрозии в виде рассекателей склонов.

Фото 3 - КП 87 - хороший растительный покров на крутом склоне

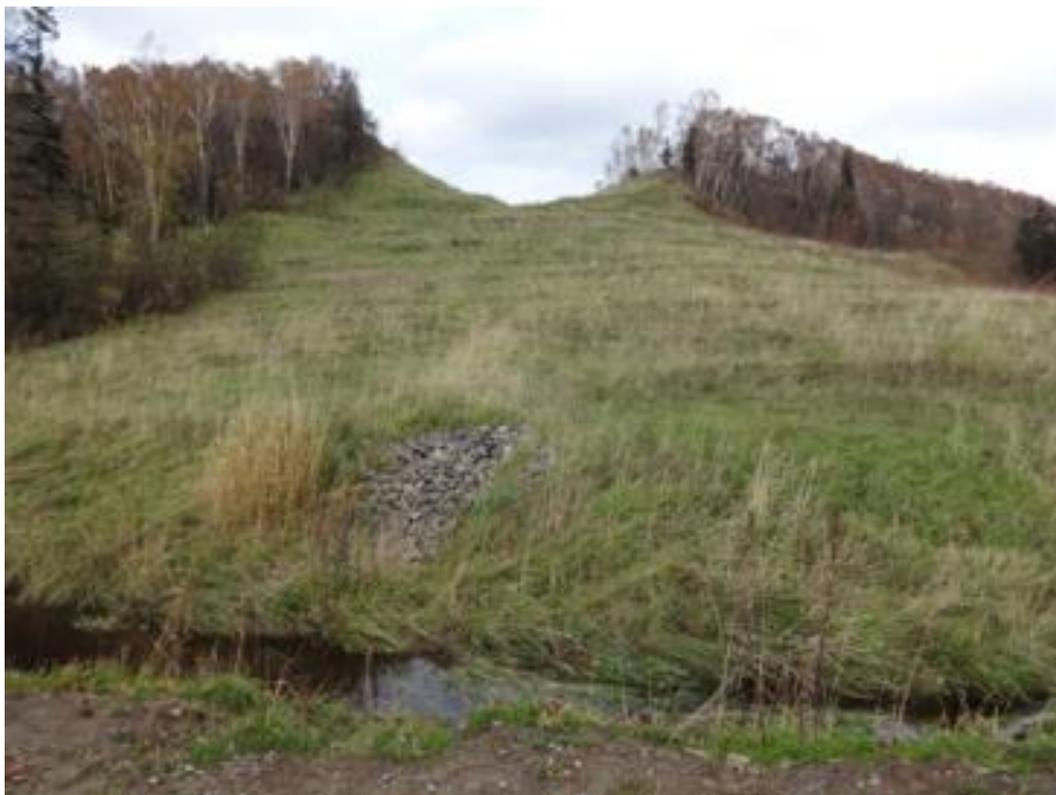
Фото 4 - КП 510.5 - Хребет Советский с хорошими рассекателями склона и растительным покровом

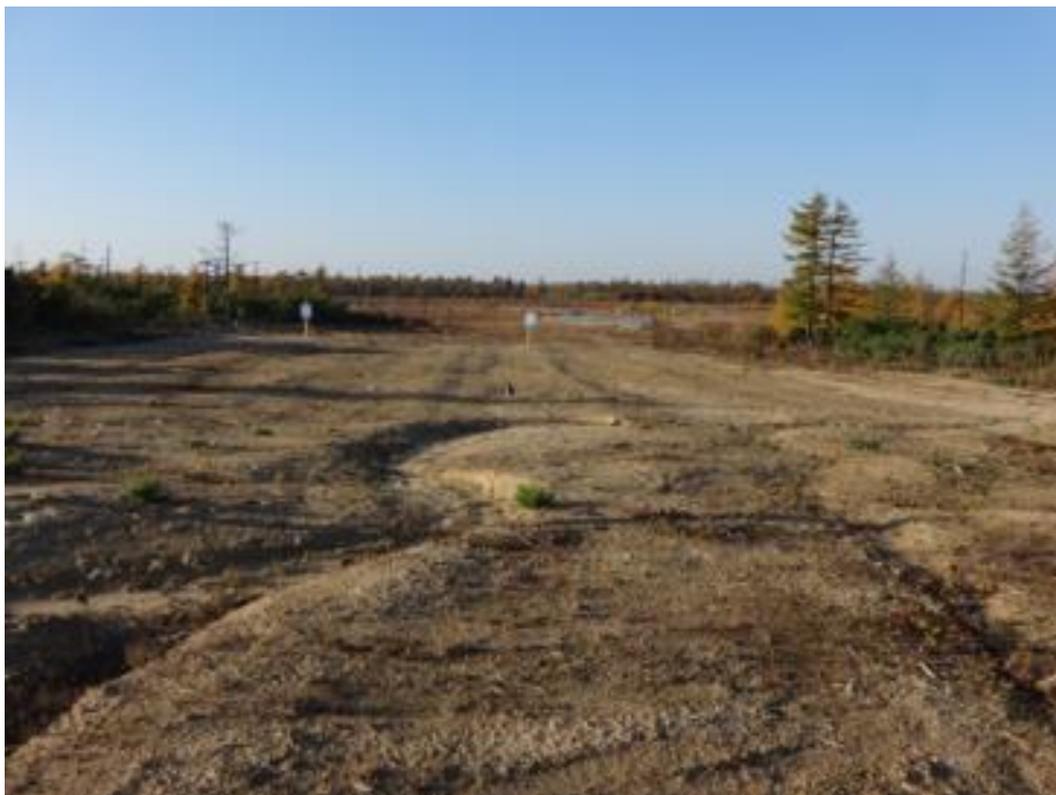
Сохраняется проблема предотвращения эрозии песчаных склонов с частичным или слабым растительным слоем. Проблема не ограничивается крутыми склонами - при недостаточном растительном слое пологие склоны с песчаными грунтами достаточно быстро начинают демонстрировать признаки эрозии. Один такой пример представлен на южной подъездной дороге к месту пересечения реки Эвай, где эрозионный канал развивается на пологом песчаном склоне в направлении реки (Фото 5).

Фото 5 - КП 48 - Канал эрозии на пологом песчаном склоне

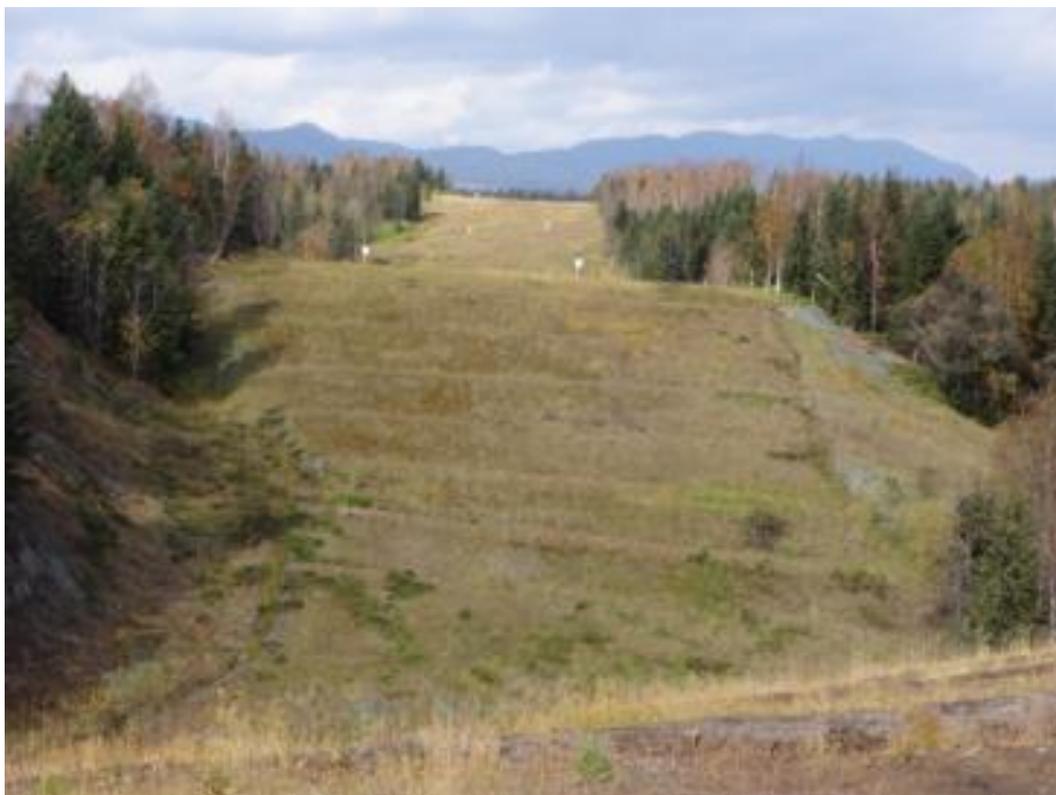
Другие песчаные склоны, осмотренные в ходе посещения, находились на КП 514, судя по результатам осмотра, комбинация крутого (но короткого) склона и песчаных грунтов с частичным растительным слоем требуют дополнительных усилий по восстановлению растительного слоя и организации дренажа и предотвращения эрозии. Этот вопрос зафиксирован в выводе ЗЕМЛЕПОЛЬЗОВАНИЕ.16.

Фото 6 - КО 514 - Фрагментарный растительный покров на песчаном склоне

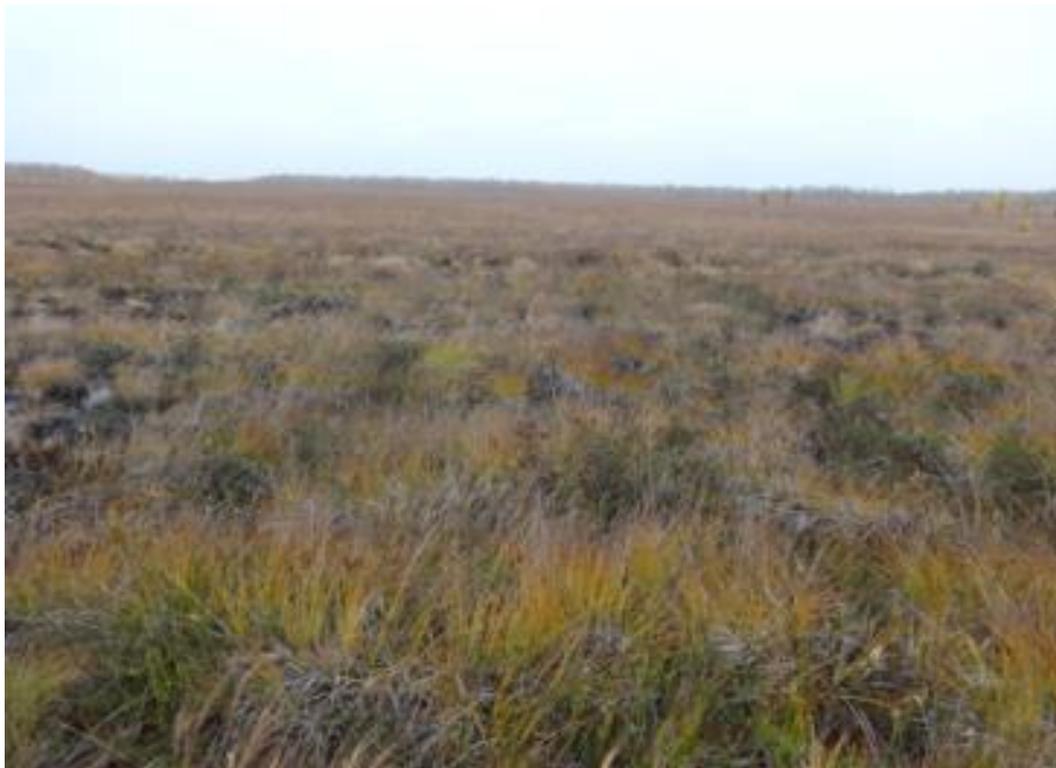
Осмотренные водно-болотные угодья включали себя долины рек Даги и Джимдан, а также участки ПО между КП 149 и КП 151 к северо-западу от ОБТК. Состояние водно-болотных угодий на обоих участках стабильно улучшается. Эти и другие участки перечислены и описаны в Приложении 4.

Фото 7 - КП 150. Вид на юг через ПО свидетельствует о восстановлении водно-болотных угодий с ненарушенным участком местности на заднем плане

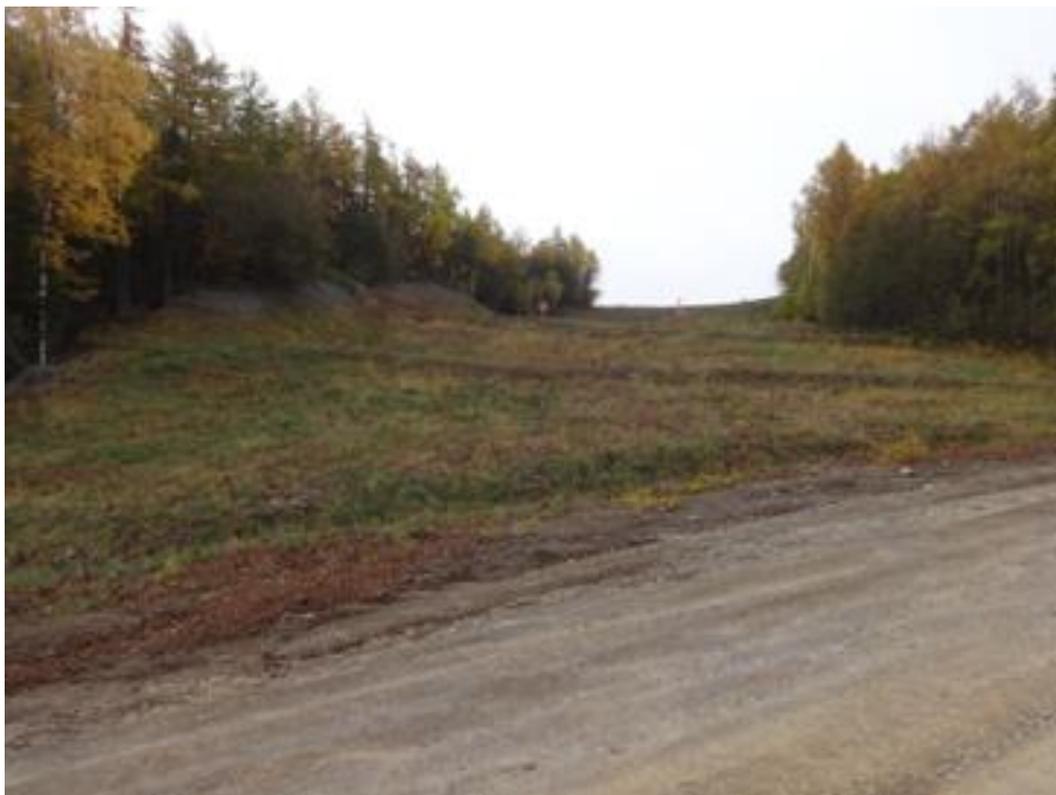
Рассекатели склона продолжают играть важную роль в организации дренажа и контроля эрозии. В период посещения в октябре 2015 г. установленные вдоль ПО рассекатели в большинстве случаев оставались в хорошем состоянии и вместе с растительным слоем обеспечивали нормальный дренаж и контроль эрозии. Хороший пример представлен на Фото 8, где показан склон на КП 97 к югу от реки Джимдан. На Фото 9, где показан склон на КП 502 к югу от реки Кирпичная.

Фото 8 - КП 97, крутой склон с установленными рассекателями

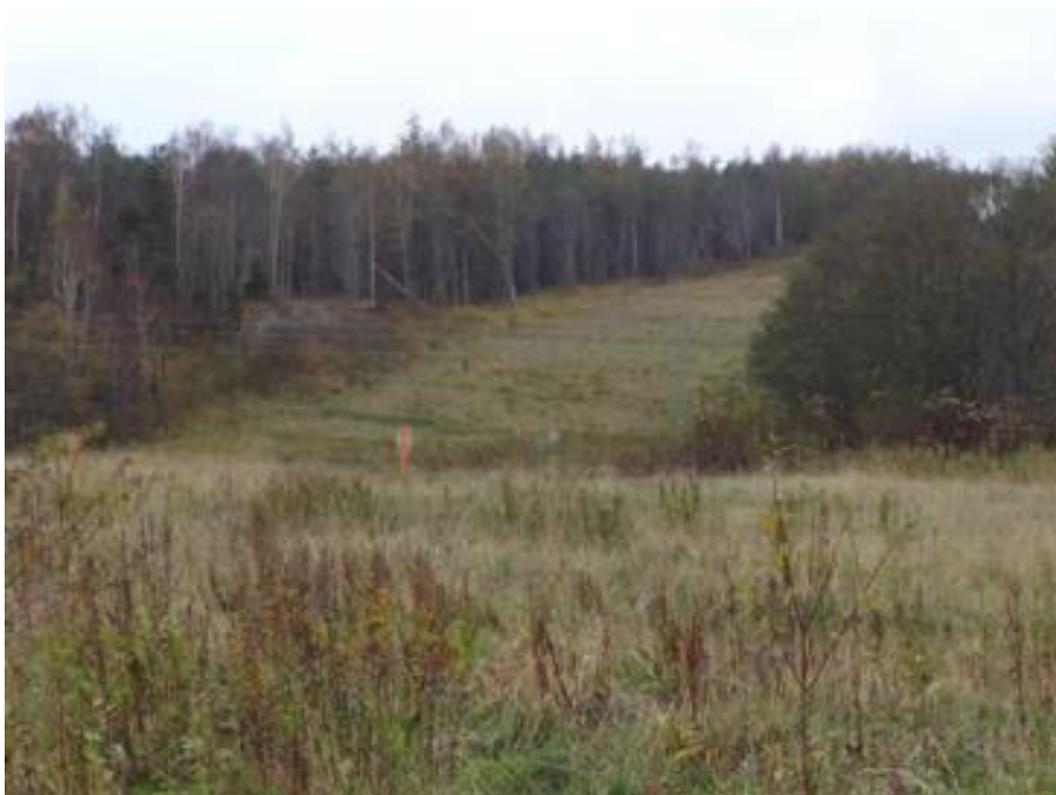
Фото 9 - КП 502, – склон с оптимально организованными рассекателями

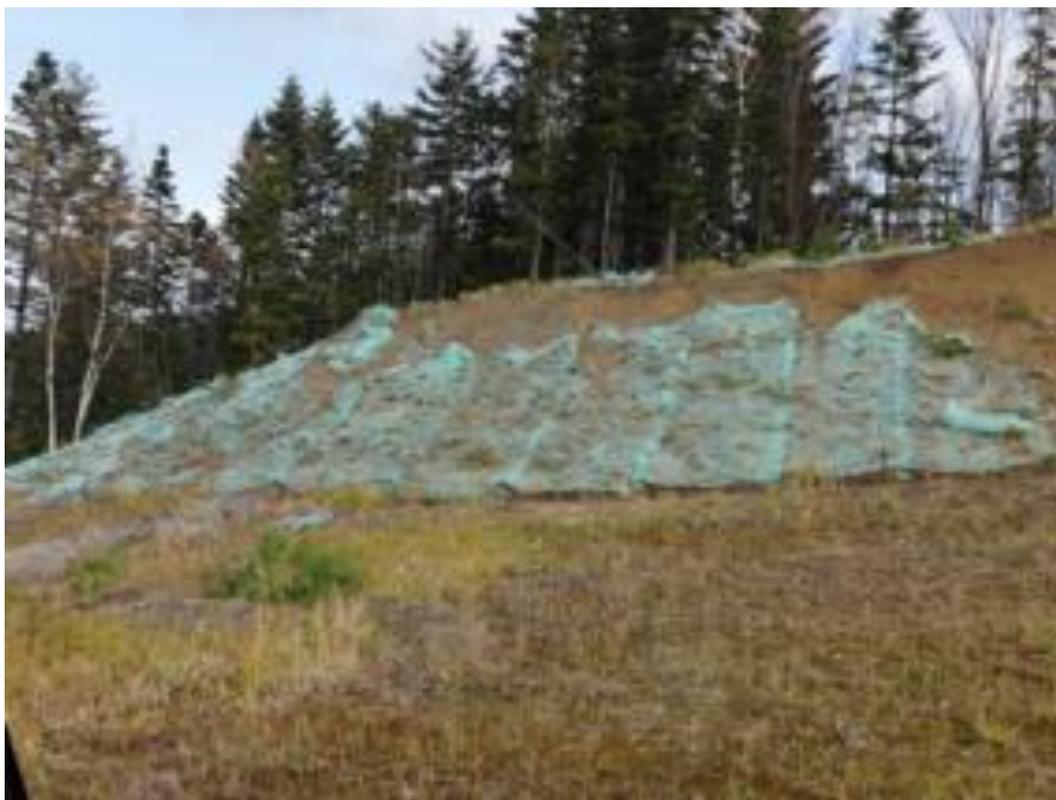
В ходе контрольного посещения в октябре 2015 года на нескольких участках были осмотрены оба вида матов. В большинстве случаев маты хорошо сохраняются и обеспечивают восстановление растительного слоя. На других участках наблюдается значительное ухудшение состояния матов в результате естественных процессов. Однако почвы, на которых уложены маты, большей частью по-прежнему лишены растительности (например, склоны вокруг КП 514, как видно на Фото 10).

Фото 10 - вид одного из склонов вблизи КП 514 с геоджутовыми матами в плохом состоянии

Возможности для улучшения: Компания «Сахалин Энерджи» могла бы рассмотреть замену находящихся в плохом состоянии геоджутовых матов на склоне вблизи КП 514 и попробовать применить более эффективную схему укладки и методику восстановления растительного слоя.

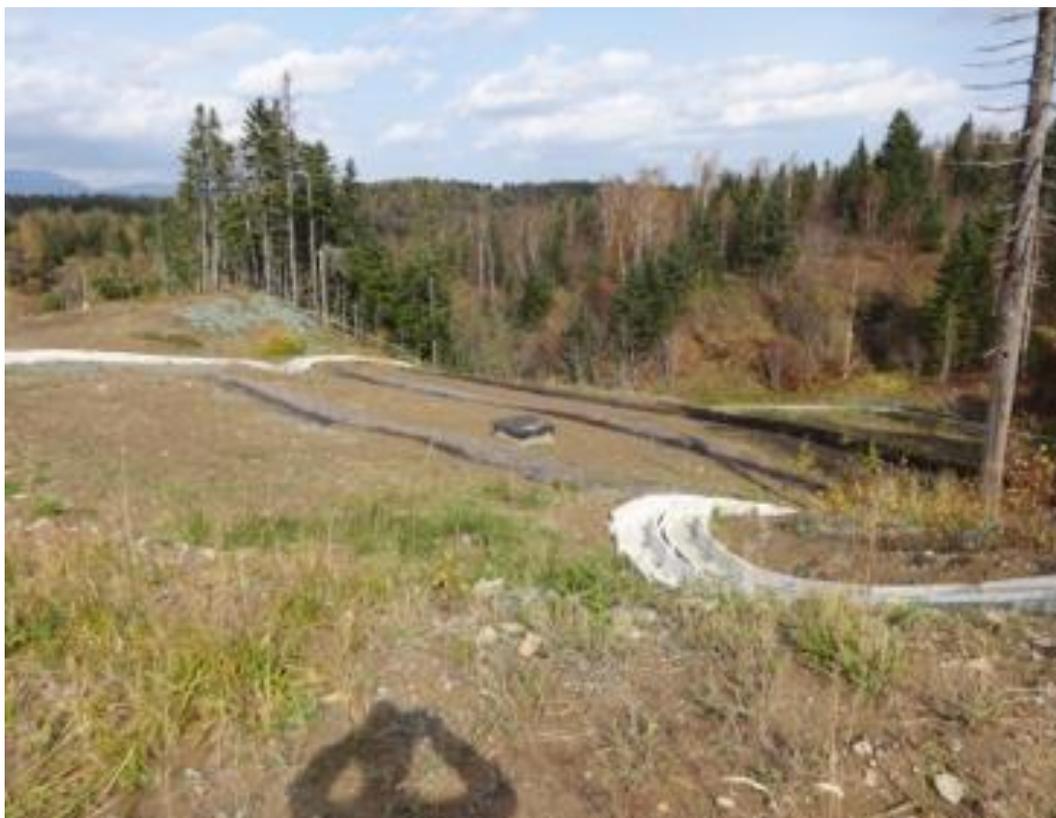
В ходе контрольного посещения в октябре 2015 года наиболее полный объем работ категория 3 выполнялся на КП 514. Проводились работы по стабилизации оползня, который затронул восточную часть ПО. Работы также включали в себя мероприятия по организации дренажа и контроля эрозии – см. Фото 11. Были предьявлены недавно выполненные фотографии, на которых показаны масштабные работы категории 3 по стабилизации оползня на КП 382.5. Другие работы категории 3 находятся на этапе проектирования, их выполнение должно начаться позднее в текущем году и в 2016 году.

Фото 11 - вид на восток с ПО на КП 514. Инженерно-геологические работы по ликвидации оползня.

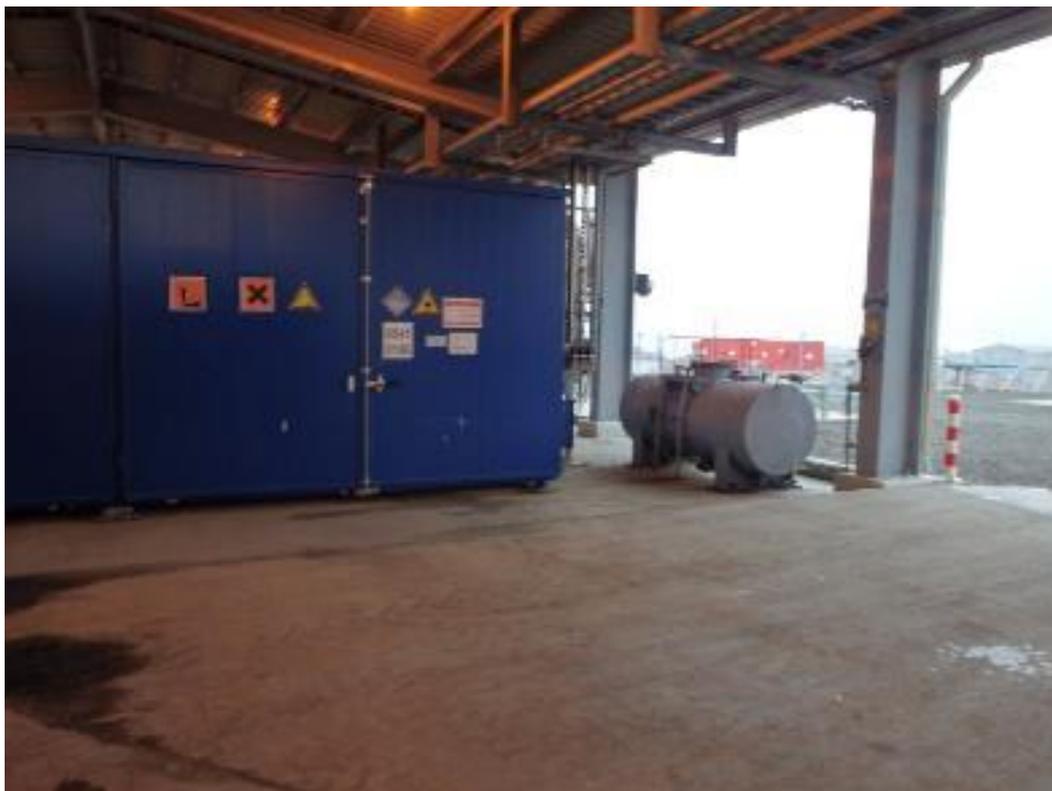
На главном складе химикатов компания «Сахалин Энерджи» установила несколько специальных контейнеров для хранения бочек и других емкостей с опасными веществами. Контейнеры оборудованы системами контроля температуры, средствами взрывозащиты и оснащены пожарной сигнализацией, выведенной в Главную диспетчерскую ОБТК.

Фото 12 - Главный склад химикатов на ОБТК

Возможности для улучшения: Специалисты Ramboll Environ отметили беспорядок вокруг аварийного душа на участке хранения химикатов, который был немедленно ликвидирован по указанию руководителя отдела ОТОСБ. Было рекомендовано проводить регулярные проверки состояния подходов к аварийным душевым, чтобы облегчить их использование в случае аварии.

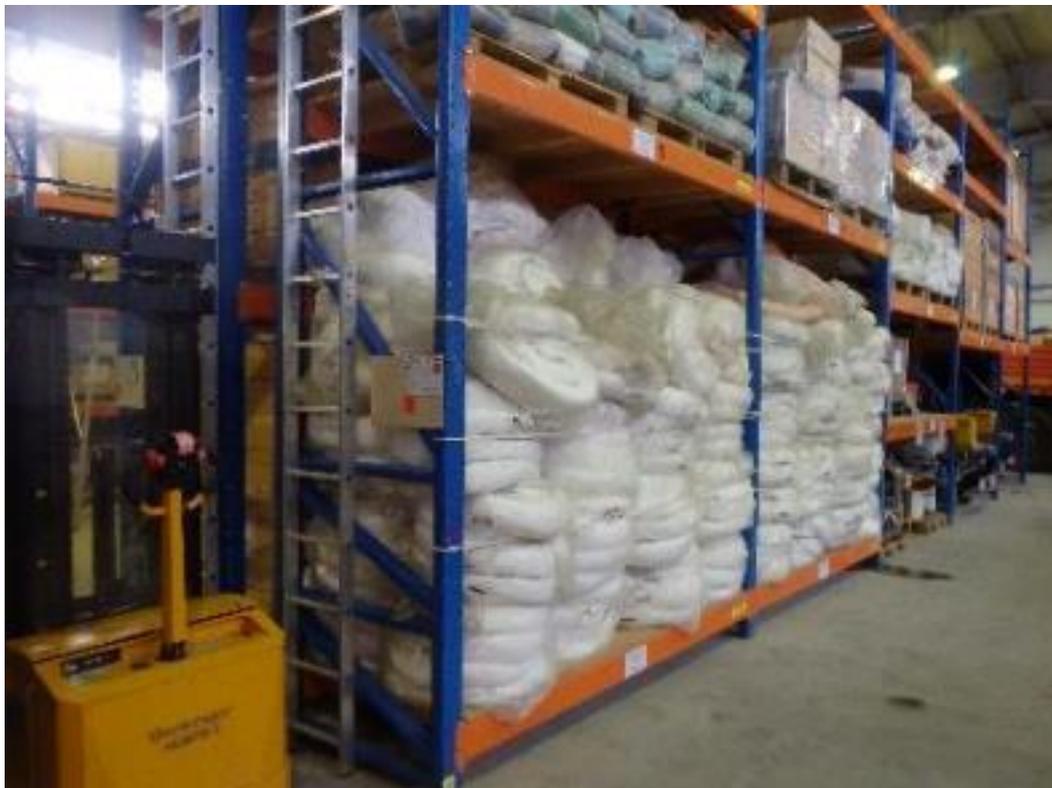
В целом компания Ramboll Environ отметила высокий уровень поддержания порядка на складе химикатов и ГСМ, а также наличие и отличное состояние оборудования для ликвидации аварийных разливов нефти (ЛАРН) в специально отведенном помещении.

Фото 14 - Склад оборудование ЛАРН на АВП ОБТК

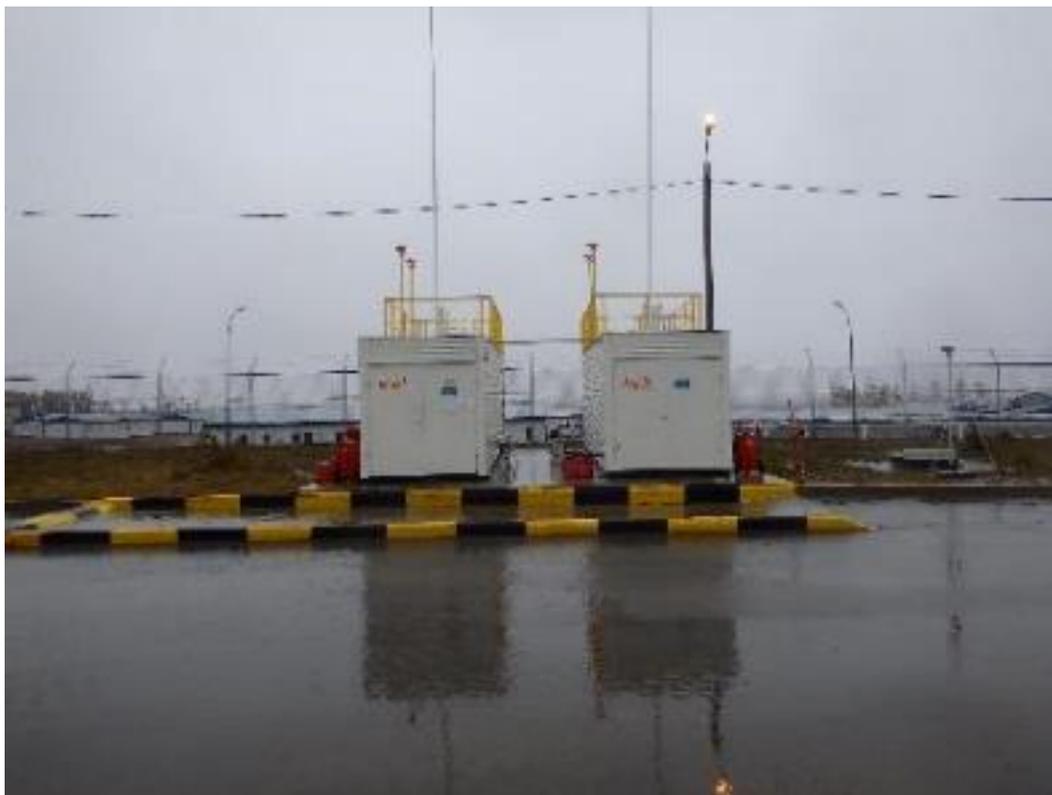
- Полностью окруженные обваловкой наземные резервуары и системы дозаторов для заправки дизельным топливом, которые содержатся в отличном состоянии и снабжены дополнительным топливным фартуком и замкнутой дренажной системой.
- Поддоны для сбора капельных утечек под мобильным заправочным оборудованием и припаркованными транспортными средствами.
- Четкая маркировка бочек и наличие паспортов безопасности материала.
- Вся площадка складского хозяйства оборудована системой дренажа с масляно-водяным сепаратором.

Фото 15 - Станция заправки на АВП ОБТК

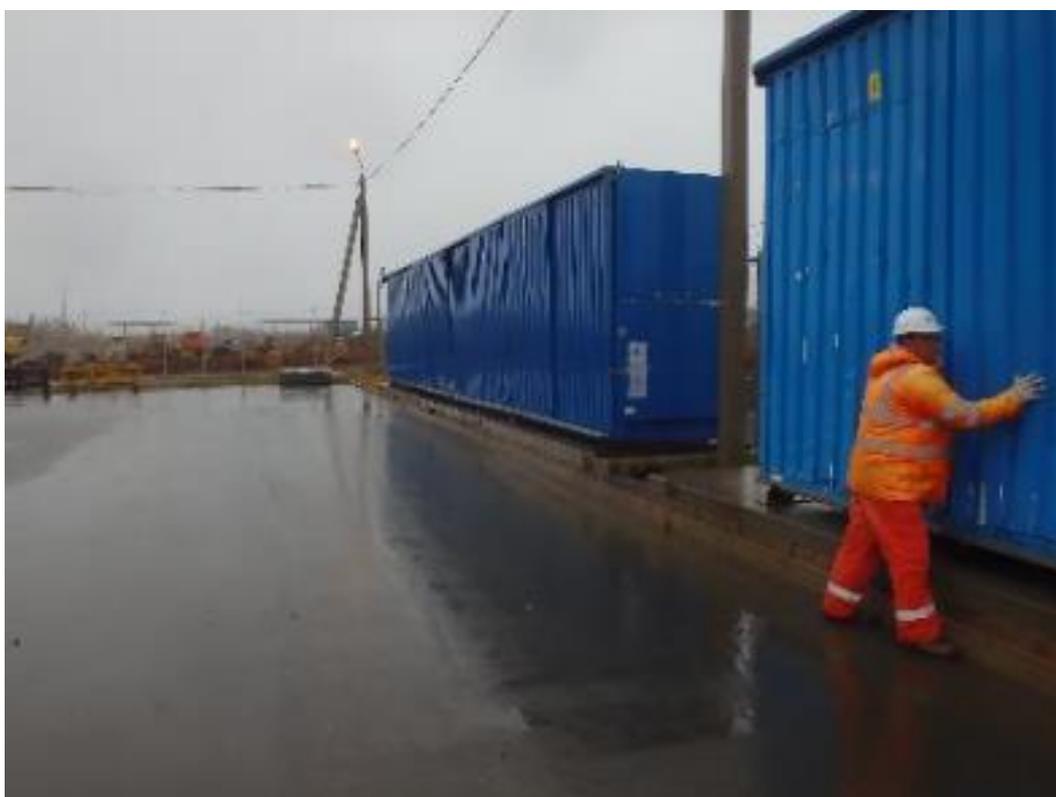
Фото 16 - Специальные запирающиеся контейнеры для химикатов и ГСМ на АВП ОБТК (замки отсутствуют)

Возможности для улучшения: Отсутствуют висячие замки на раздвижных дверях обвалованных специальных контейнеров для химикатов и ГСМ, установленных на площадке складского хозяйства. Необходимо навесить замки во избежание неконтролируемого доступа в контейнеры.

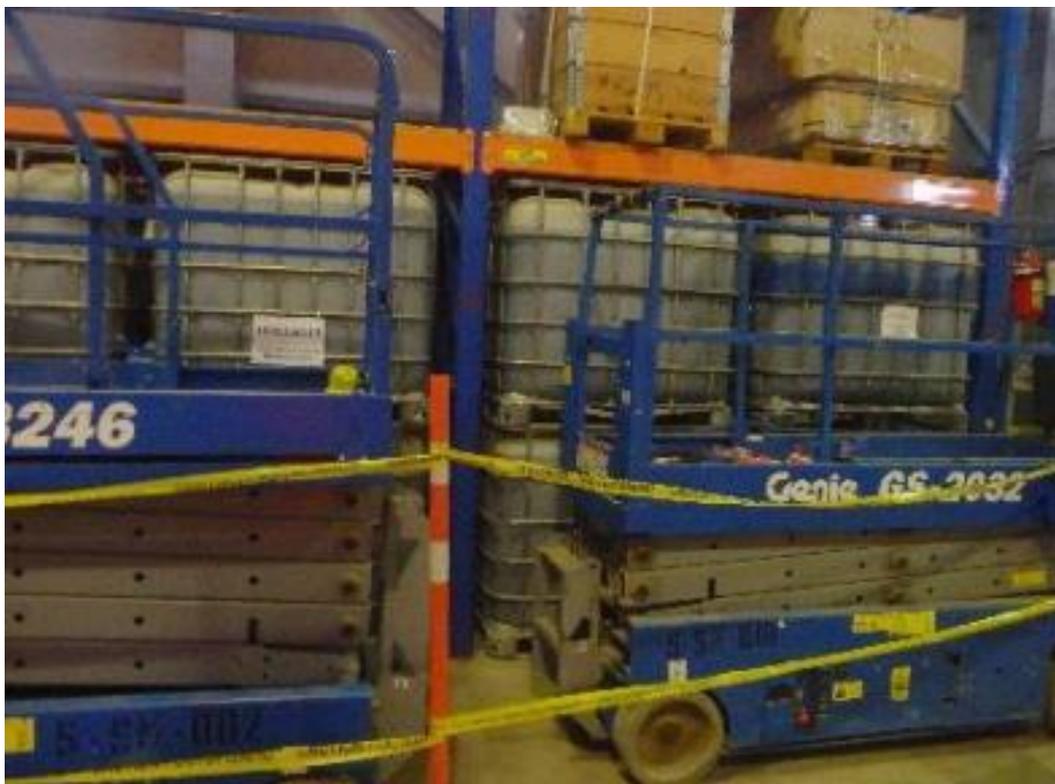
Возможности для улучшения: на складе АВП представитель Ramboll Environ обнаружил около десяти пластиковых контейнеров типа «еврокуб» для ППВО Алкосил 3-3, которые не имеют системы локализации разливов (Фото Фото 17). Несмотря на то, что в паспорте безопасности данный реагент описан как «не содержащий детергентов, легко поддающийся

Мы отметили, что пол находится в очень хорошем состоянии, полностью защищен устойчивым к воздействию химикатов покрытием и не имеет следов протечек.

Фото 17 - Хранение концентрата ППВО в помещении склада АВП ОБТК

биodeградации и практически нетоксичный» и подлежащий хранению при определенной температуре, склад АВП не предназначен для хранения нефасованных химикатов. Поэтому мы рекомендуем пересмотреть сложившуюся практику хранения и рассмотреть вариант альтернативного места хранения и (или) организации дополнительной системы защиты. Как минимум, еврокубы следует отодвинуть дальше от входа в складское помещение.

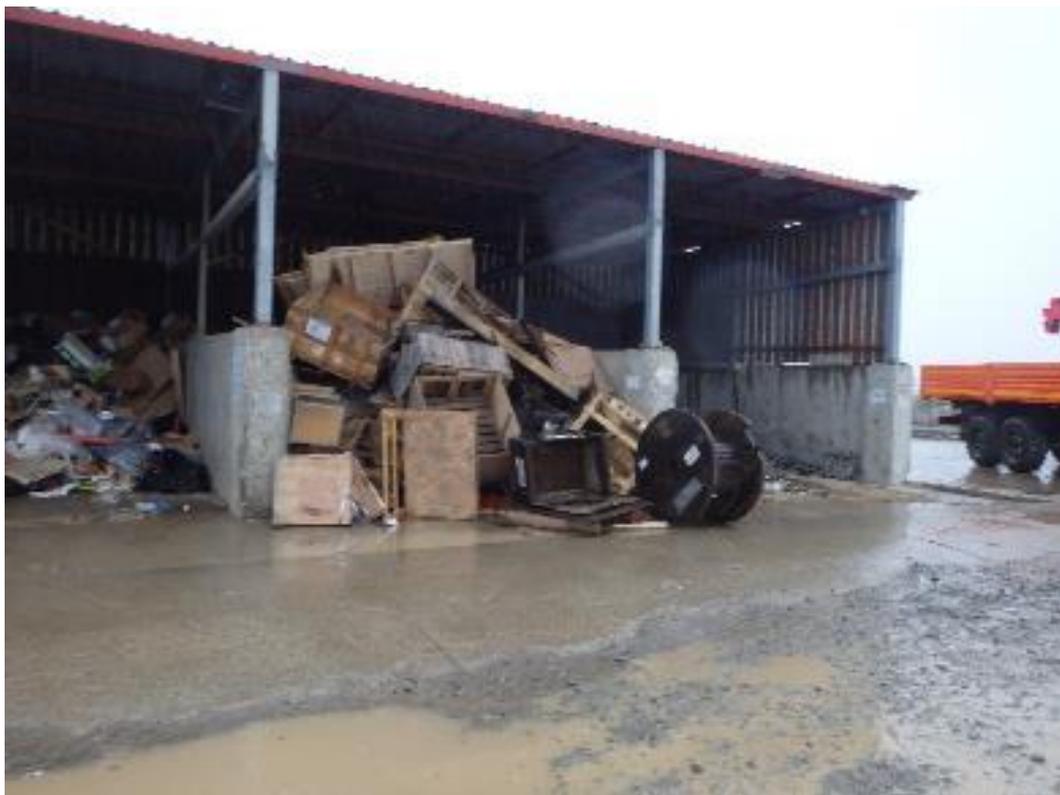
Проверка зоны временного накопления отходов показала, что в целом она удачно спроектирована, хорошо организована и поддерживается в порядке, несмотря на неблагоприятные погодные условия на момент проверки. Особо отмечена отличная организация накопления опасных отходов. Компания Ramboll Environ отметила, что отсек для хранения неопасных отходов был заполнен примерно на 50%, а отсек для пищевых отходов был заполнен как минимум на 100 % (Фото 18). Согласно полученным от персонала сведениям, подрядчики по вывозу отходов должны были прибыть в ближайшее время.

Фото 18 - Отсек для безопасных отходов в зоне временного накопления отходов ОБТК

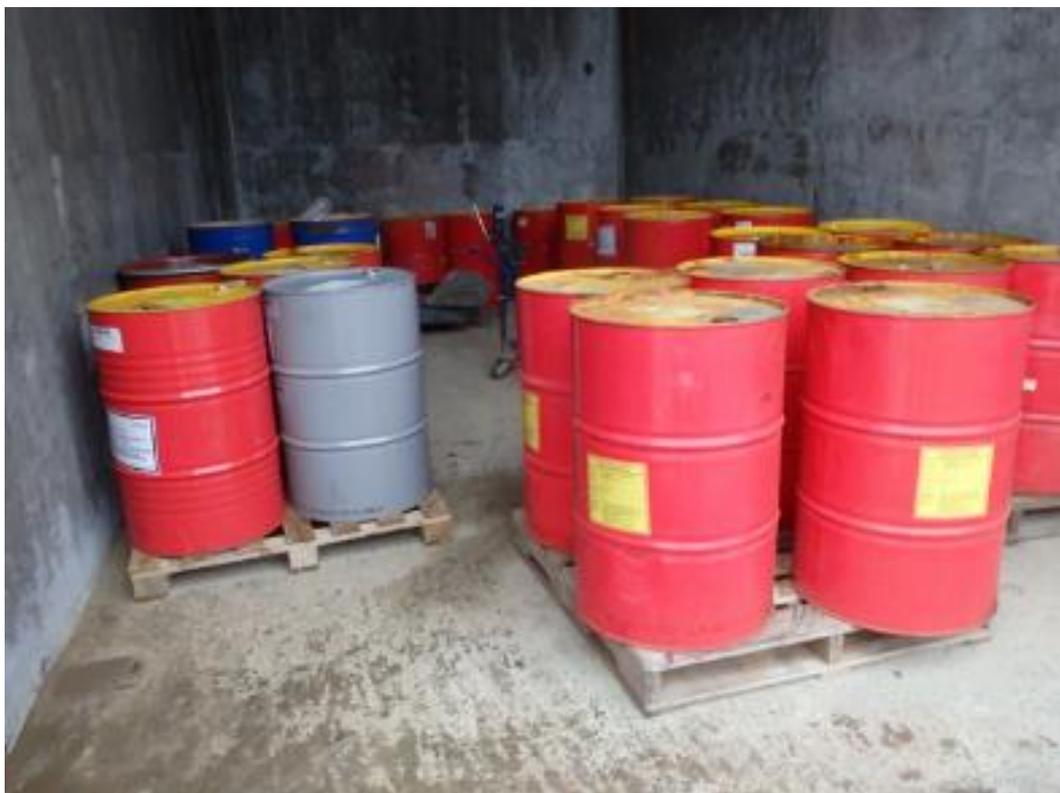
Фото 19 - Хранение бочек из-под ГСМ в зоне временного накопления отходов ОБТК

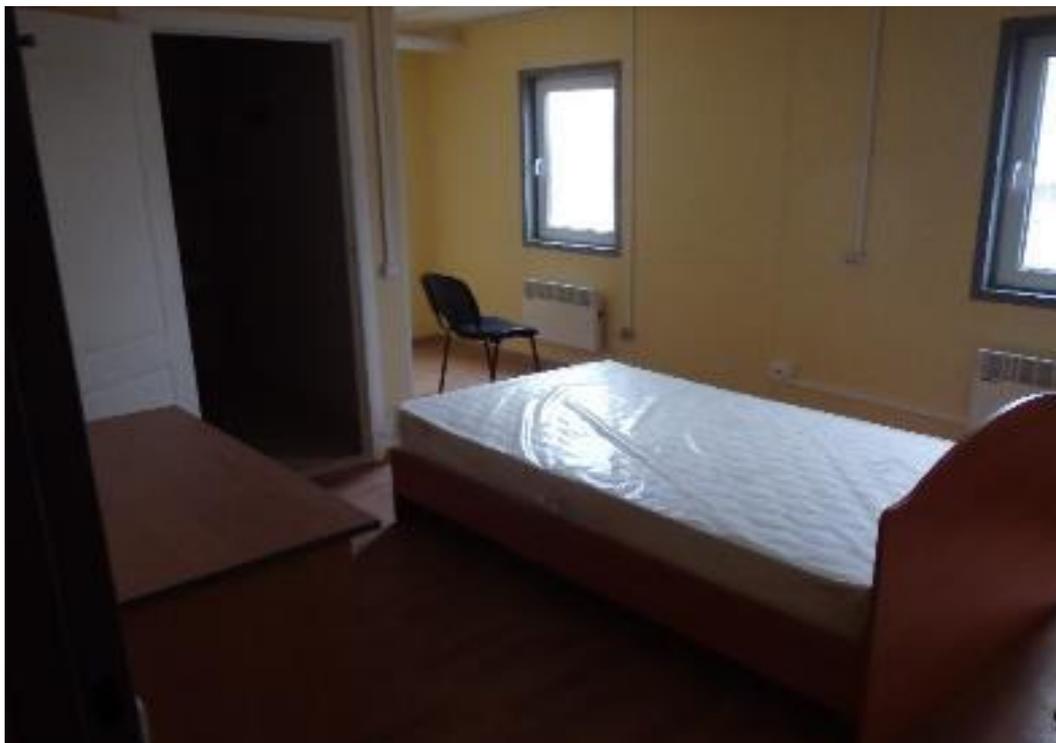
Фото 21 - Частично отремонтированное помещение в вахтовом поселка (для руководителей и ИТР)

В ходе визита на объект представители компании Ramboll Environ совершили обход территории временного вахтового поселка предназначенного для размещения рабочих проекта ДКС ОБТК. При том, что на осмотренных объектах (два жилых блока и блок для отдыха) ремонт еще не был завершен полностью и объект не был заселён, все же, помещения предлагают хорошие условия: достаточная площадь на одного человека, обеспеченность санитарно-бытовыми удобствами, помещениями и оборудованием для организации питания, условиями для отдыха и культурных мероприятий. Компания Ramboll Environ отмечает, что проверка данного участка выполнялась через 24 часа после сильнейшего ливня, поэтому условия не могут считаться обычными.

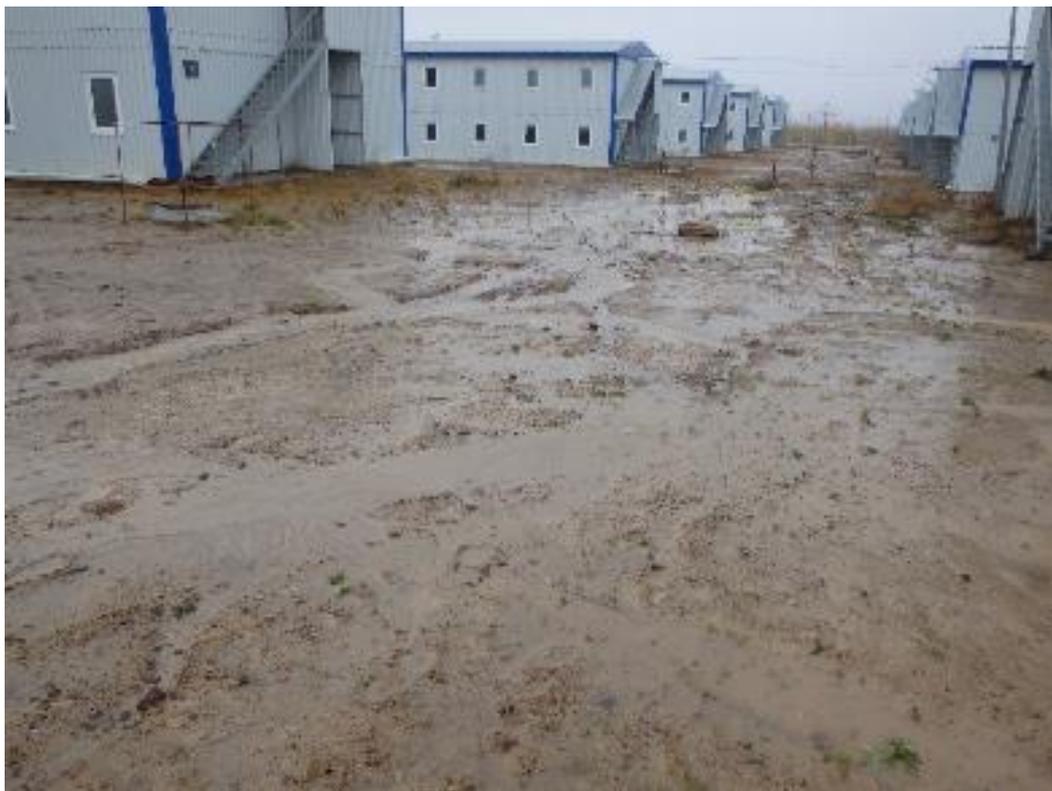
Фото 22 - Территория восстанавливаемого временного вахтового поселка - неэффективный дренаж и отсутствие мер контроля эрозии

По полученным сведениям, подрядчики должны начать работы по ремонту дренажных канав и защитных дамб в октябре, но при этом стоит рассмотреть вопрос обустройства дорожного покрытия на территории поселка (например, увеличить общую площадь участков с твердым покрытием), обустройство противоиловых экранов, усиление боковых стенок дренажных канав и организацию как минимум одного пруда-отстойника. Также необходим мониторинг стоков, сбрасываемых с данной территории. Очевидно, что необходимо подготовить Программу регулирования дренажа и контролю эрозионных процессов, которая будет охватывать всю территорию поселка и описывать все необходимые мероприятия. Группа специалистов Строительного департамента компании «Сахалин Энерджи» сообщила, что подготовка подобной программы уже запланирована, но на более поздние сроки, поскольку она должна охватывать весь проект строительства. Тем не менее, мы рекомендуем как можно скорее подготовить такую Программу и некоторые другие программы (такие, как программы обращения с отходами, сточными водами, планы действий в случае ЧС и план по безопасности) для ранних работ по проекту, включая обустройство временного вахтового поселка. В последствии планы могут быть пересмотрены и обновлены с учетом увеличения объема работ.

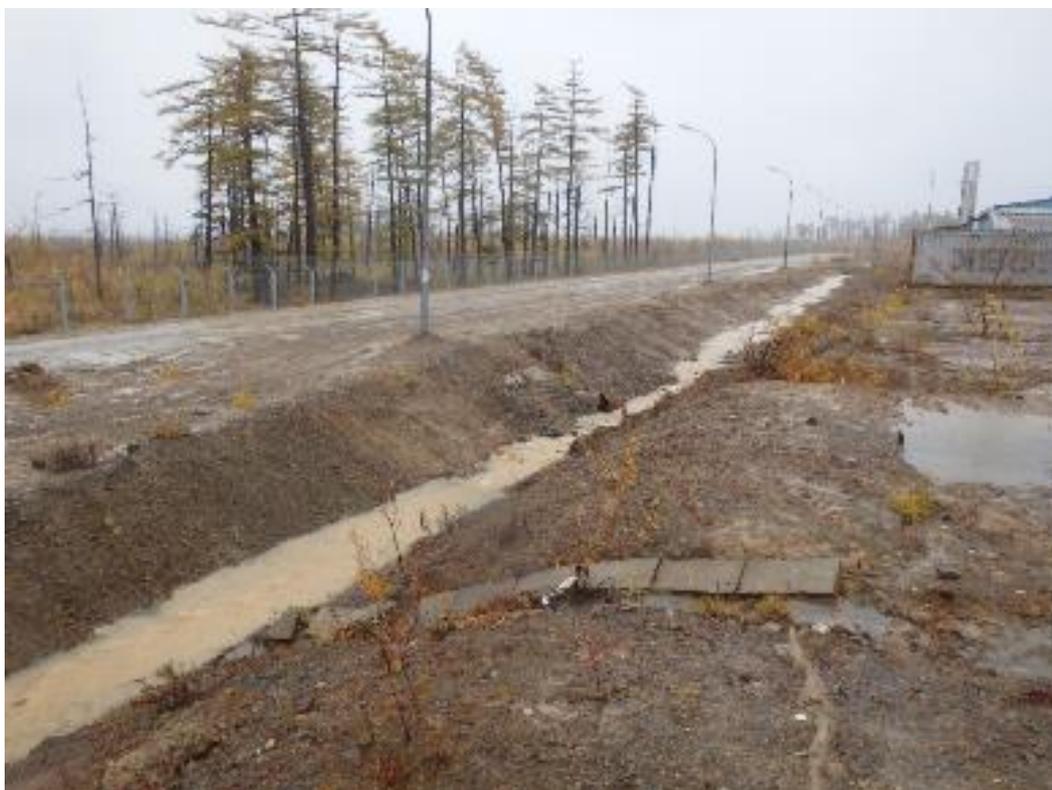
Фото 23 - Сток заиленной дождевой воды

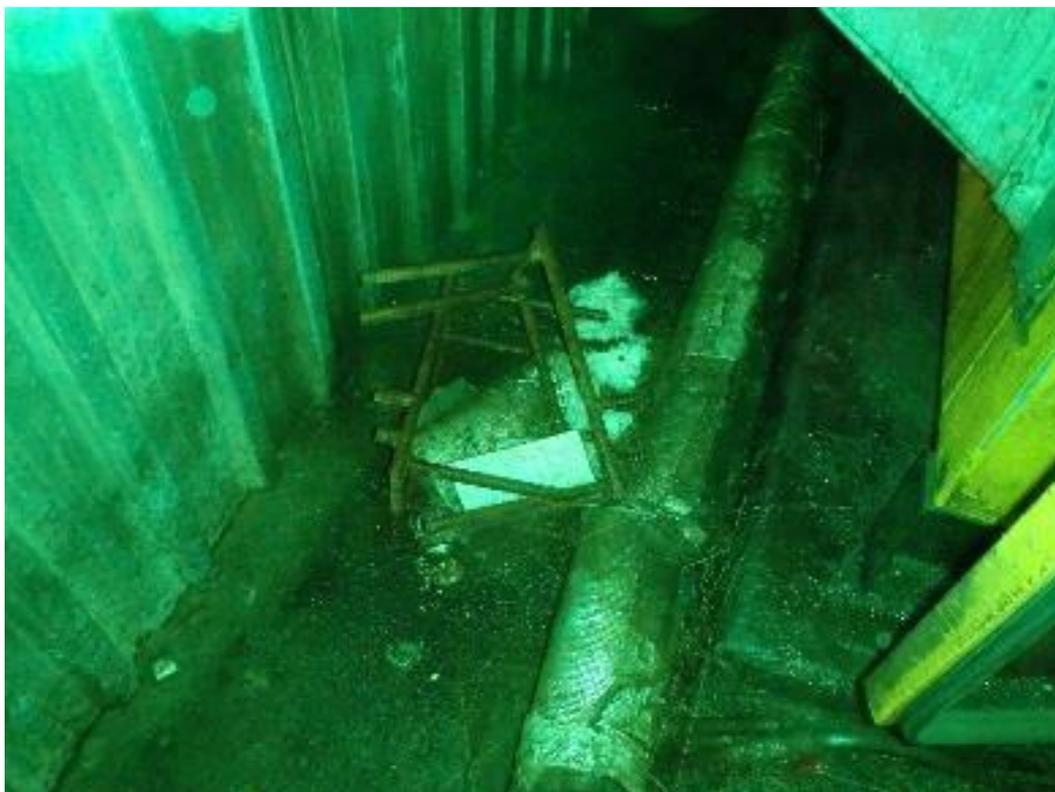
В ходе проверки двух выведенных из эксплуатации генераторных блоков, находящихся на северной границе основного поселка, ожидающих списания и утилизации, были выявлены следы масла или маслосодержащей воды в поддонах генераторов, смотровые люки были

Возможности для улучшения: В ходе проверки двух выведенных из эксплуатации и ожидающих списания генераторов на северной границе главного поселка были обнаружены следы масла и загрязненной маслом воды в поддонах генераторов. Люки доступа генераторов были открыты , укрытие для генератора находится в неисправном состоянии (не обеспечена защита от непогоды), на полу под заправочной горловиной одного из генераторов обнаружены пятна ГСМ. Также обнаружено пятно – по-видимому, от пролива ГСМ на бетонной площадке за генераторами у задней стенки укрытия (Примечание: полный доступ к данному участку невозможен, а освещение очень плохое).

Фото 24 - Масляные пятна от протечки из выведенных из эксплуатации дизель-генераторов в поселке

Хотя на территории, непосредственно прилегающей к укрытию генераторов, не было обнаружено масляных пятен, мы рекомендуем в кратчайшие возможные сроки принять меры для удаления остатков масла/загрязненной маслом воды из генераторов и с цементного пола. С учетом того, что уже имел место экологический инцидент с протечкой масла из устаревшего оборудования на территории поселка (см. отчет об инциденте на ДКС ОБТК № 1402381, более подробно рассматриваемый ниже), вызывает удивление факт, что до сих пор не приняты меры по предотвращению повторения таких инцидентов на этих генераторах.

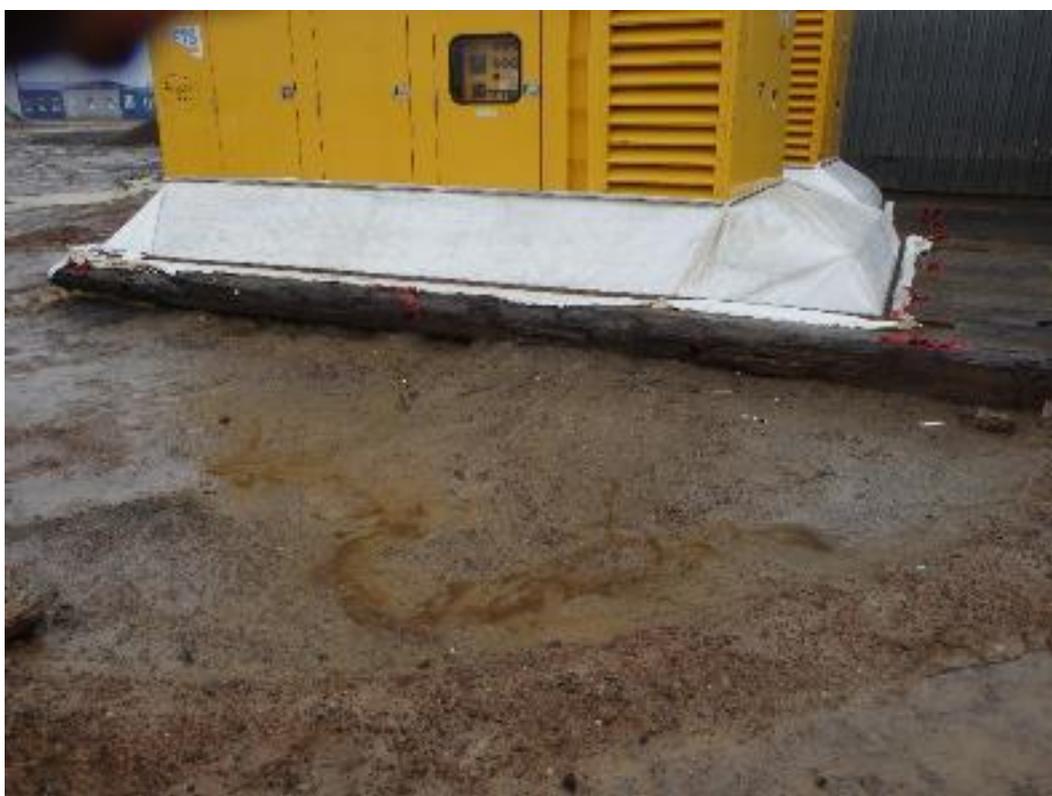
В мае 2015 года имел место экологический инцидент связанный со строительными работами, который заключался в протечке загрязненной маслом воды из выведенного из эксплуатации дизель-генератора (ДГ) на территории основного поселка (инцидент зарегистрирован в системе Фонтан под номером 1402381). Подрядчик компании не эксплуатировал генераторы с 2009 года, но при этом не поддерживал их в должном состоянии (впоследствии он был заменен другим подрядчиком). По имеющейся информации, из поддонов генераторов на почву вылилось примерно 5-10 литров загрязненной маслом воды. После инцидента была выполнена обваловка участка и сделана защита поддонов фартуками (Фото 25), загрязненная маслом вода и грунт были удалены и утилизированы как опасные отходы.

Во время проверки места происшествия было признано, что принятые меры вполне адекватны, однако специалисты Ramboll Environ отметили незначительные следы масла на поверхности ливневых стоков.

Фото 25 - ДГ, на которых имел место инцидент под № 1402381 в рамках проекта ДКС ОБТК
