Приложение 2. Отдельные описания полосы землеотвода (ПЗ)

Список посещенных объектов на полосе землеотвода (ПЗ)		
КП	Река/расположение	Дата посещения
33	К востоку от реки Вал около СГ-04	3 октября 2014 г.
36–37	Водно-болотные угодья около СГ-06	3 октября 2014 г.
63	Река Даги	3 октября 2014 г.
95	Переход через реку Джимдан	3 октября 2014 г.
15–21	Река Плелярна и ПЗ	6 октября 2014 г.

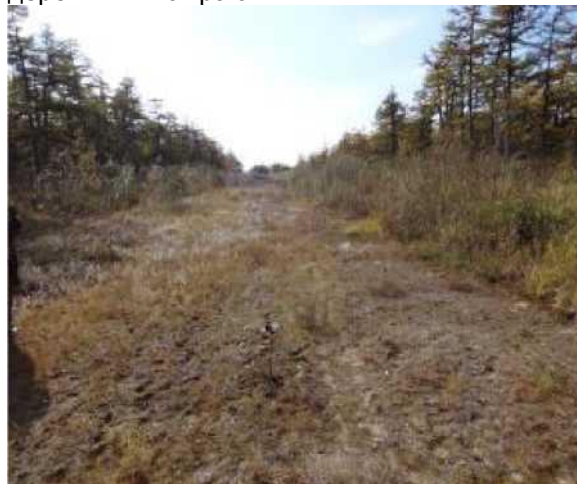
Фото 2 — вид на запад; показан участок растительного покрова в ПЗ в хорошем состоянии, в основном с травой посередине и деревьями по краю

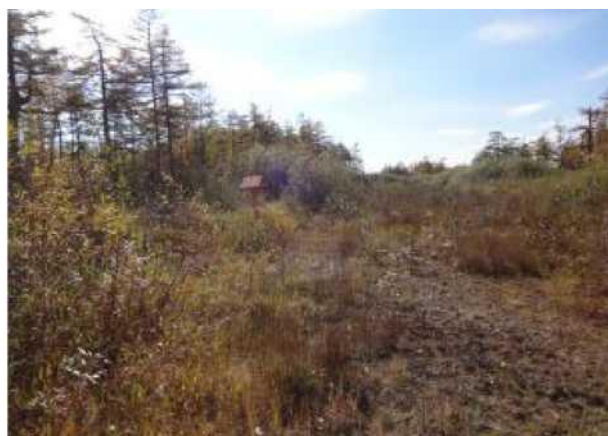
Фото 3 — показаны деревья рядом с КП 33

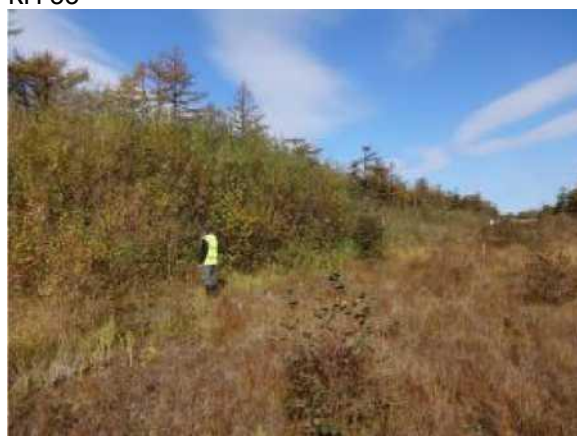
Фото 4 — высокие деревья в ПЗ поблизости от КП 33

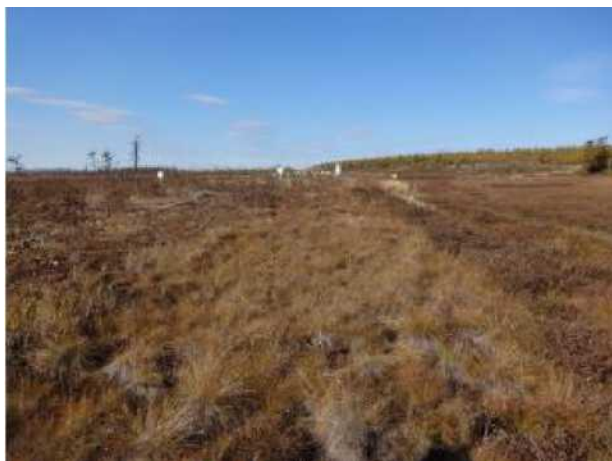
Участок на запад от реки Вал около СГ 06 представляет собой хорошо развитые водно-болотные угодья. В ПЗ имеются признаки хорошего восстановления, в том числе произрастающие в естественных условиях виды, характерные для водно-болотных угодий, которые распространяются как с севера, так и с юга (фото 1 и 2).

Фото 1 — вид на восток в сторону СГ 6; показаны хорошо восстановившиеся водно-болотные угодья

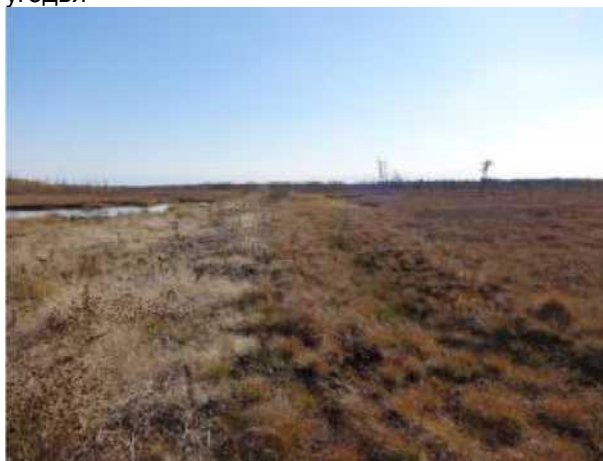
Фото 2 — вид на запад от СГ 6; показаны хорошо восстановившиеся водно-болотные угодья

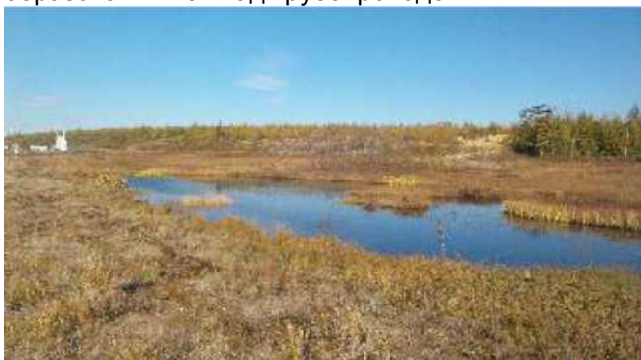
Участок вокруг ПЗ представляет собой болото, обильно поросшее сфагновыми мхами вида *Sphagnum* и пушицей *Eriophorum vaginatum*. Участок выше ПЗ более травянистый, чем окружающая местность, но имеются признаки его повторного заселения мхами и кустарниками. Над трубопроводами образовались два участка открытой воды с осокой по краям. Эти формы водно-болотных угодий отличаются от формы, существовавшей здесь до прокладки трубопровода, но они поддерживают произрастающие в естественных условиях виды; также отсутствуют признаки неблагоприятного влияния на окружающее водно-болотное угодье.

Фото 3 — пруд с осокой по краям, образовавшийся над трубопроводом

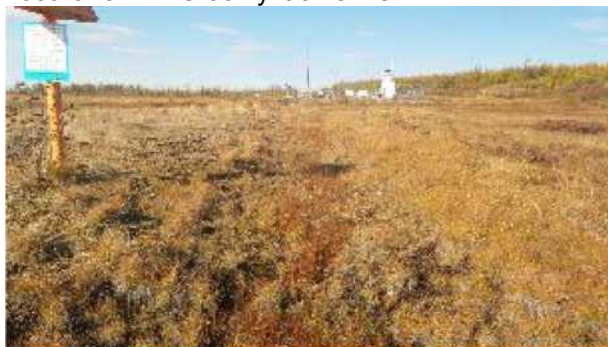
Фото 4 — более крупный план хорошо восстановившегося участка ПЗ

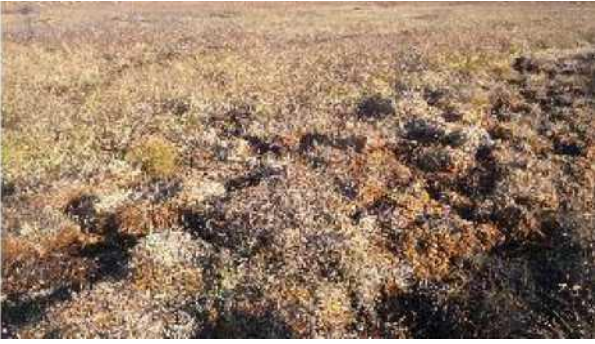
Некоторые восстановленные участки торфяников содержат частично высушенный сфагновый мох, и, по-видимому, на них торф уложен неправильно, что, вероятно, и привело к медленному восстановлению. Однако в настоящее время компания «ЭНВАЙРОН» уверена, что виды растительности, характерные для водно-болотных угодий, в ПЗ восстановятся полностью.

Фото 7 — участки высушенного торфа с новой растительностью между ними

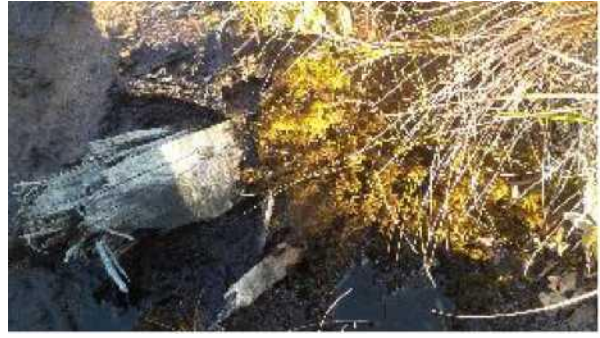
Фото 8 — крупный план участка; восстанавливается сфагнум

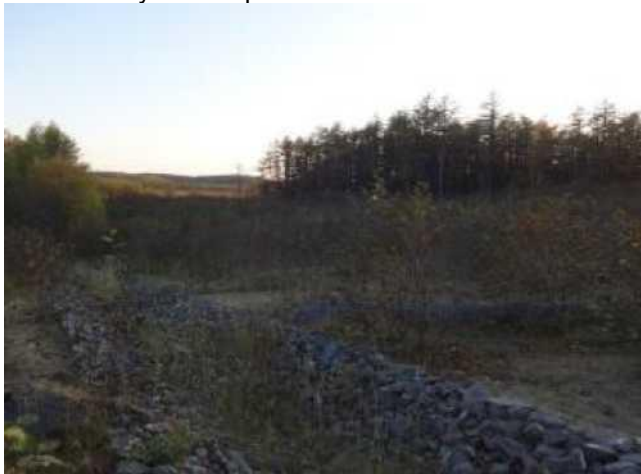
ПЗ к югу от СГ 16 и к северу от реки Джимдан, пересекающая ведущий к реке склон, покрыта густыми зарослями деревьев ольхи, достигающих два или более метров в высоту (фото 1).

Фото 1 — вид на юг от крановой задвижки; показаны густые заросли ольхи в ПЗ

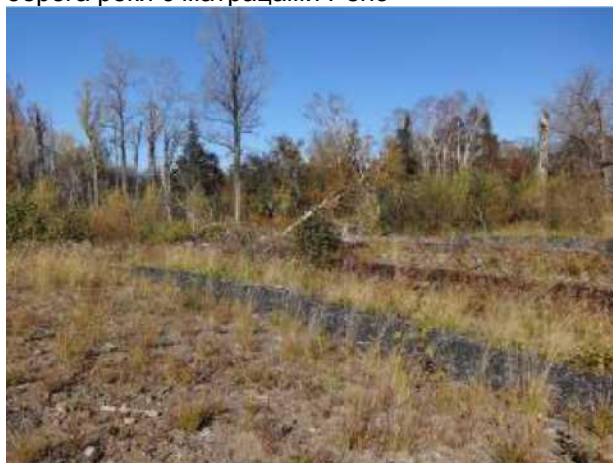
Доступ к реке Плелярна осуществлялся по длинной подъездной дороге, начинающейся у КП 21 и заканчивающейся у КП 15, около перехода через реку и узлов крановых задвижек СГ 01 и NGB 02. Берега реки защищены матрацами Рено в сочетании с материалом «Энкамат». Через матрацы прорастает трава, но растительный покров восстановился еще не полностью. На берегах также наблюдались несколько деревьев ольхи (фото 1–3).

Фото 1 — вид вверх по течению; показаны берега реки с матрацами Рено

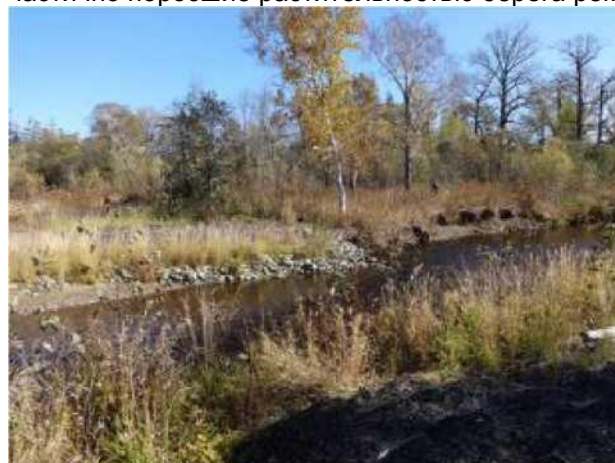
Фото 2 — вид вниз по течению; показаны частично поросшие растительностью берега реки

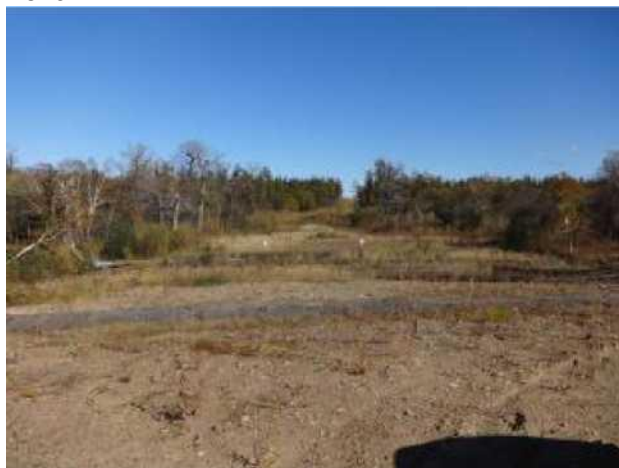
Фото 3 — вид на реку; показаны устойчивые поросшие растительностью берега с матрацами Рено

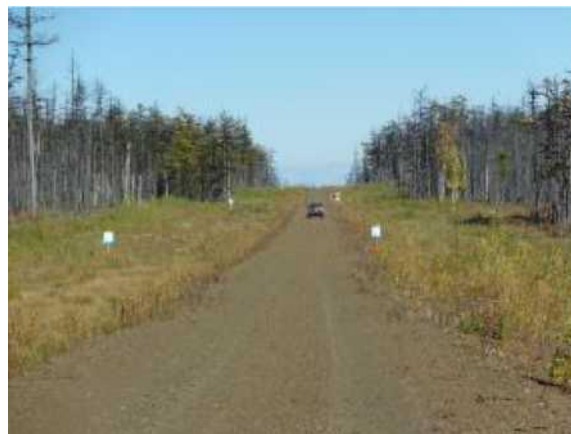
В ПЗ между КП 21 и 15 имеется хороший растительный покров по обеим сторонам от подъездной дороги (фото 4 и 5). На участке склона в ПЗ к северу от СГ 01 в прошлом году наблюдалась глубокая эрозия вдоль склона, которая на данный момент устранена.

Фото 4 — вид на север; показан хороший растительный покров по обеим сторонам от ПЗ

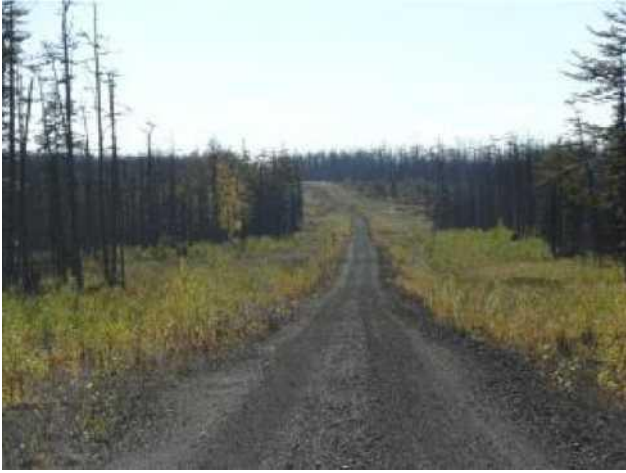
Фото 5 — вид на север; показан хороший

растительный покров в ПЗ

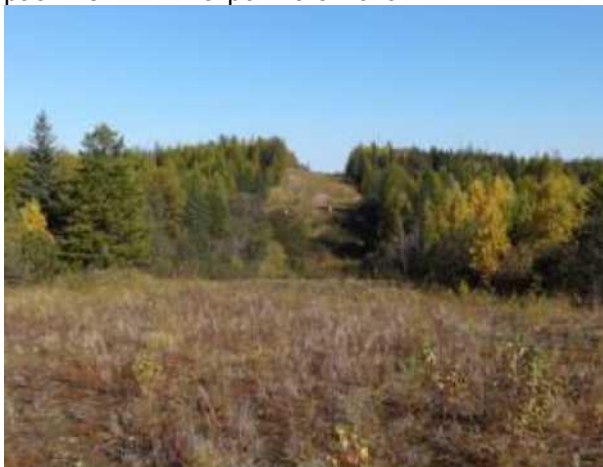
ПЗ на пересечении с дорогой у КП 131 имеет хороший растительный покров и устойчивые склоны. Растительность представлена в основном травами, а на пониженных участках, где ПЗ пересекает дренажную канаву, видны растущие деревья (фото 1 и 2).

Фото 1 — вид на север; показан хороший растительный покров на склонах

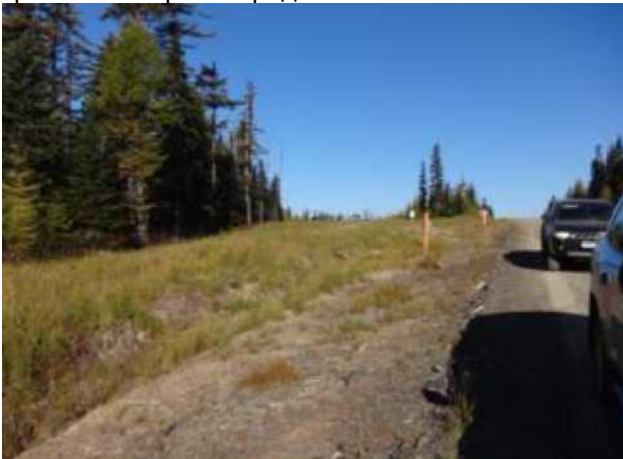
Фото 1 — вид на север; показан хороший травяной покров в пределах ПЗ

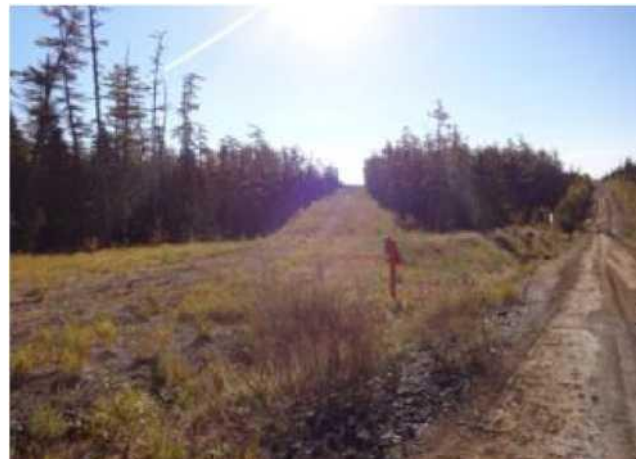
Фото 2 — вид на юг; показана поросшая травой ПЗ

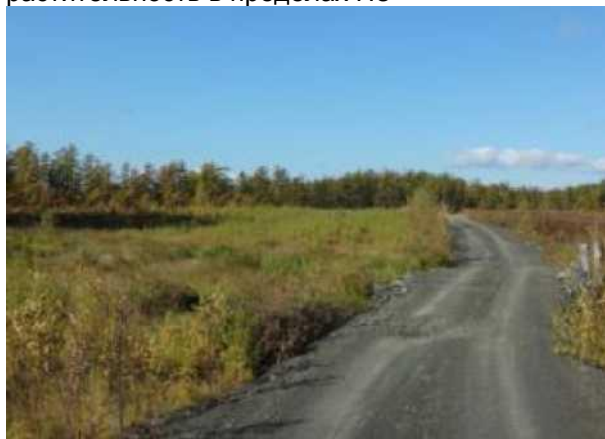
Фото 1 — хорошо восстановившаяся растительность в пределах ПЗ

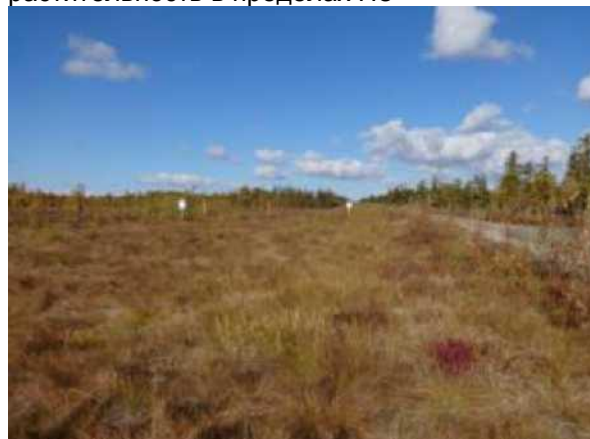
Фото 2 — хорошо восстановившаяся растительность в пределах ПЗ

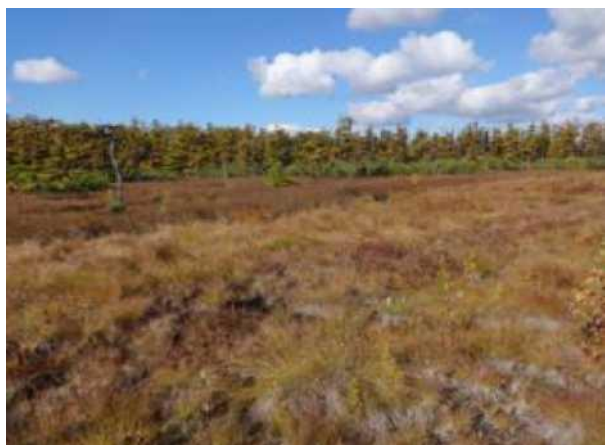
Фото 3 — типичная восстановившаяся растительность — преобладание злаков, поэтому она выглядит более светлой

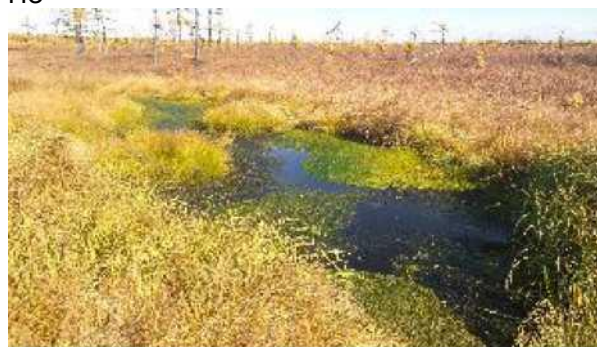
Фото 4 — существующие водно-болотные угодья около КП 143 без признаков неблагоприятного воздействия со стороны проходящей поблизости ПЗ

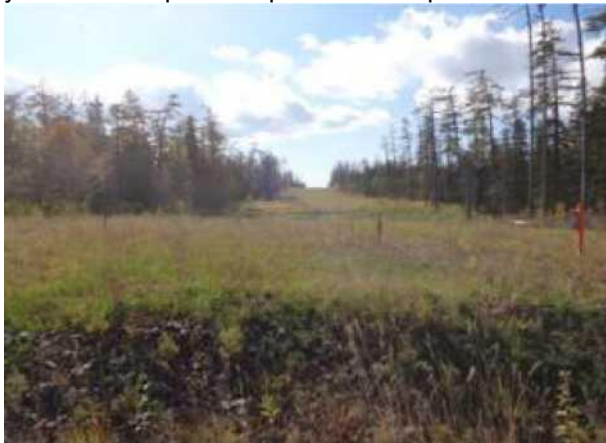
Рельеф ПЗ на этом пересечении имеет некоторый уклон на юг. ПЗ имеет хороший растительный покров, состоящий в основном из трав (фото 1).

Фото 1 — вид на юг; показана ПЗ с небольшим уклоном и хорошим травяным покровом

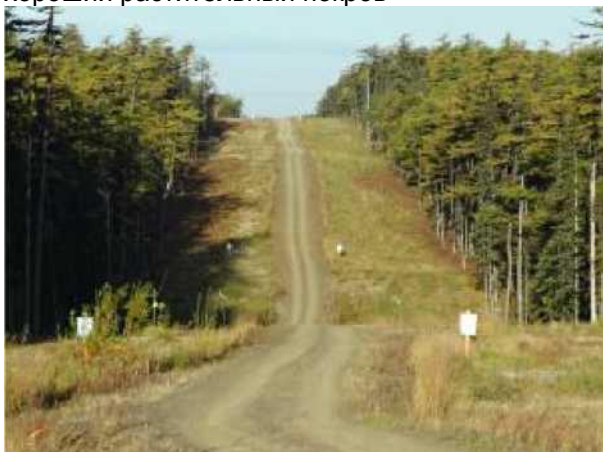
Фото 1 — вид на север вдоль ПЗ; показан хороший растительный покров

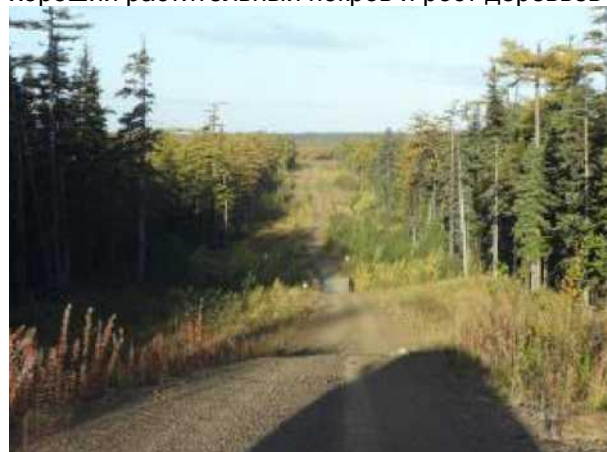
Фото 2 — вид на север вдоль ПЗ; показан хороший растительный покров и рост деревьев

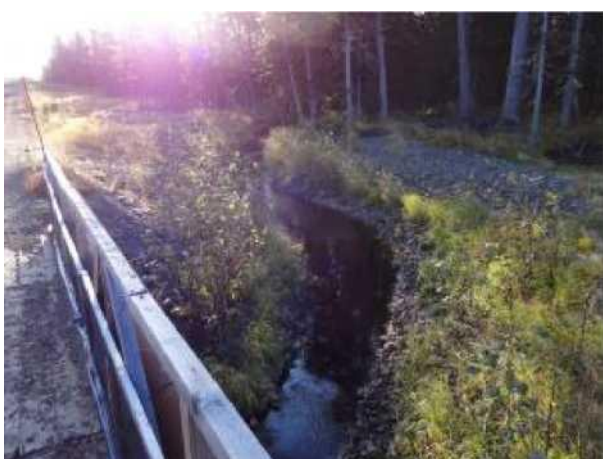
Фото 3 — вид на мост и дренажное сооружение, защищенное каменной насыпью

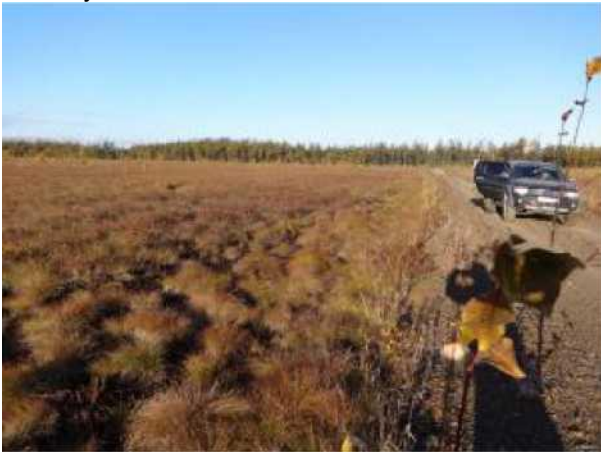
Фото 5 — вид на водно-болотные угодья к

востоку от СГ 24

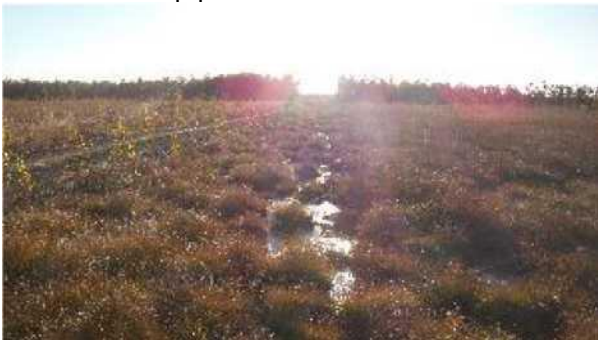
Фото 7 — хорошо восстановившаяся растительность в ПЗ с небольшими участками оголенного торфа

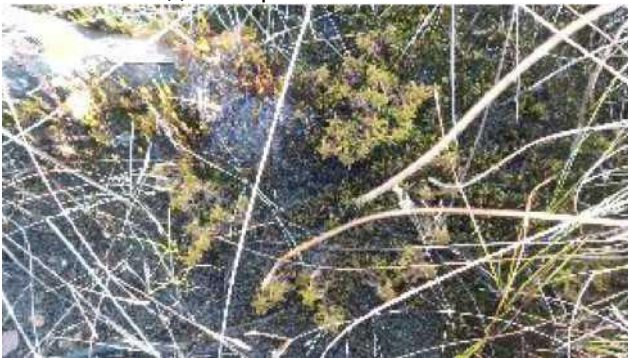
Фото 9 — крупный план; показано повторное заселение видами сфагновых мхов

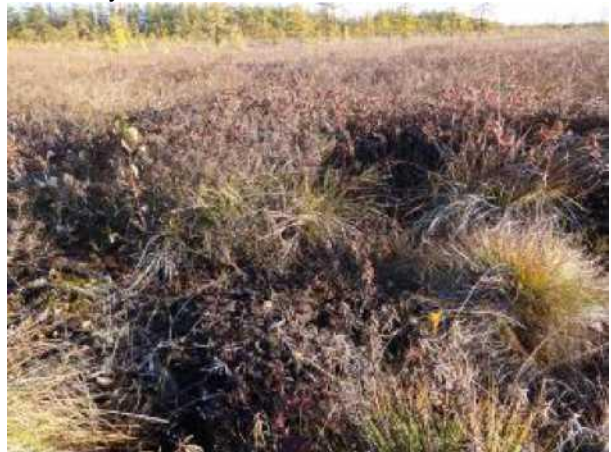
Фото 6 — вид на границу водно-болотных угодий

к востоку от СГ 24

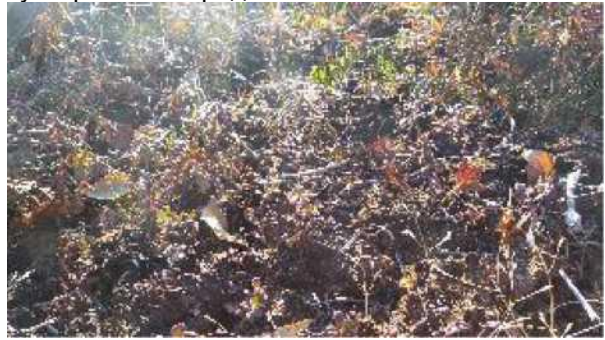
Фото 10 — заселение пушицей более влажного участка около КП 152

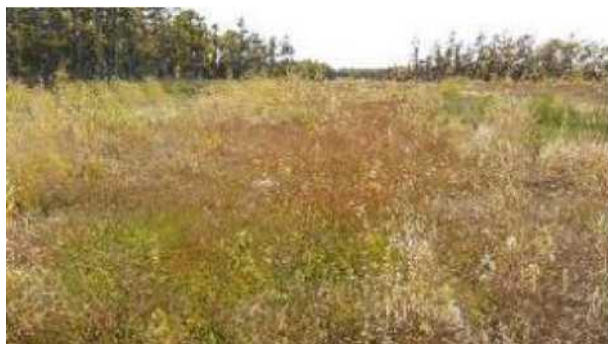
Фото 2 — развивающаяся растительность, заселяющая более влажные низины в пределах ПЗ

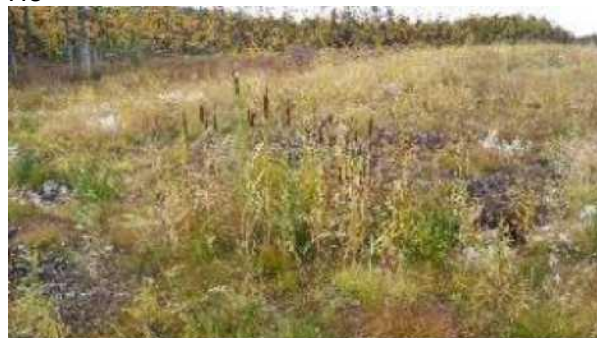
Фото 3 — вид на юг от КП 3; показана ПЗ, частично покрытая растительностью

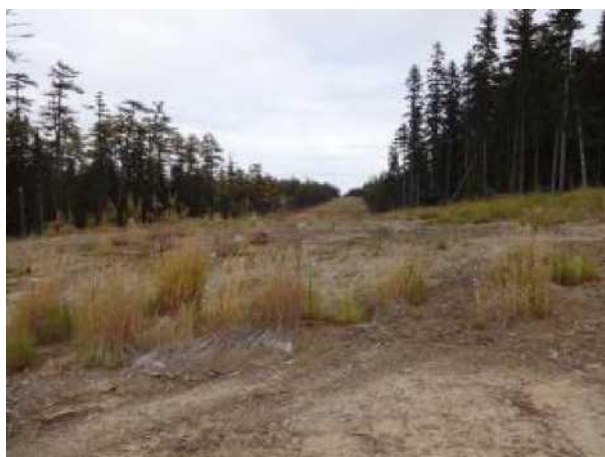
Фото 4 — вид на север от КП 3; показана колейная дорога с растительным покровом по краям

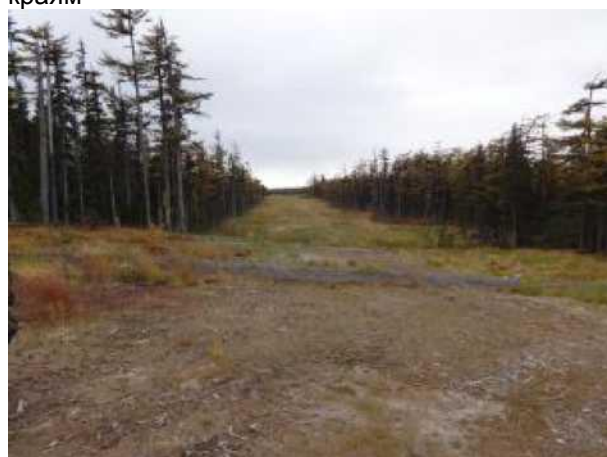
Фото 5 — вид на ПЗ около КП 4

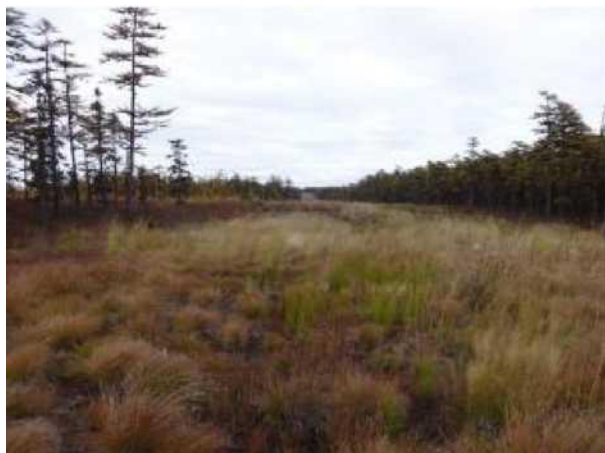
Фото 6 — вид на ПЗ около КП 4,5

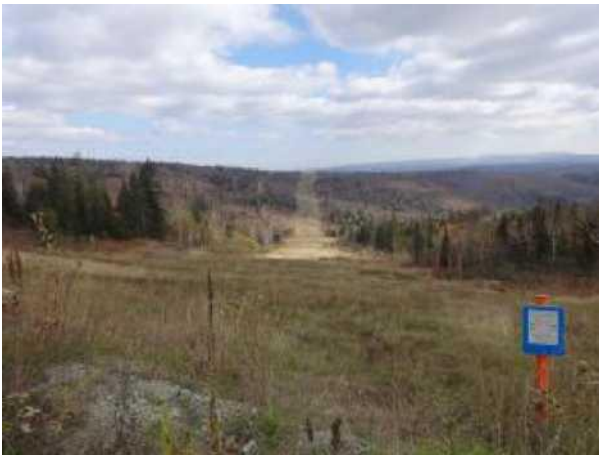
Фото 2 — вид на юг вдоль ПЗ

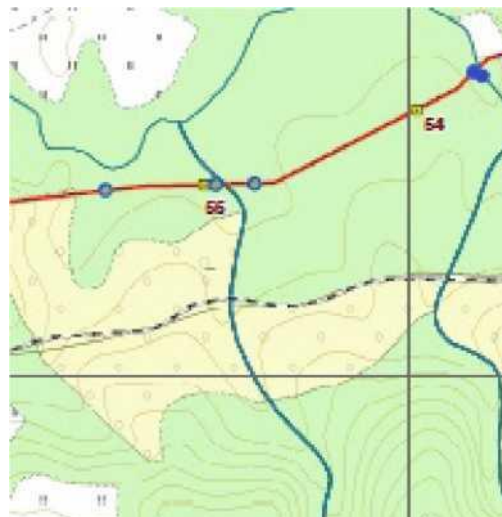
На этом участке (КП 54) ПЗ плохо поросла растительностью. Однако дальше на юг растительный покров становится лучше и в некоторых местах представляет собой флору водно-растительных угодий (фото 1, 2 и 4). Склон в южном конце долины имеет плохой растительный покров, в его средней части наблюдается эрозия (фото 4) несмотря на наличие раскателей склонов. Рекомендовано провести повторную оценку противоэрозионных мероприятий на склонах и выполнить дополнительный засев. Участок, непосредственно примыкающий к ПЗ и лежащий на юго-восток от ПЗ, по-видимому, использовали в основном как площадку для складирования во время строительства. В настоящее время на участке нет никакой растительности (фото 3). Рекомендовано включить этот участок в график засева/восстановления.

Фото 1 — вид на север вдоль ПЗ; показан разреженный почвенный покров

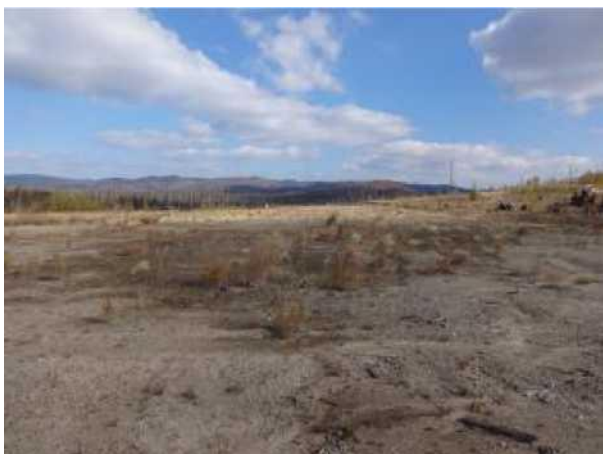
Фото 2 — вид на юг вдоль ПЗ; показан разреженный надпочвенный покров

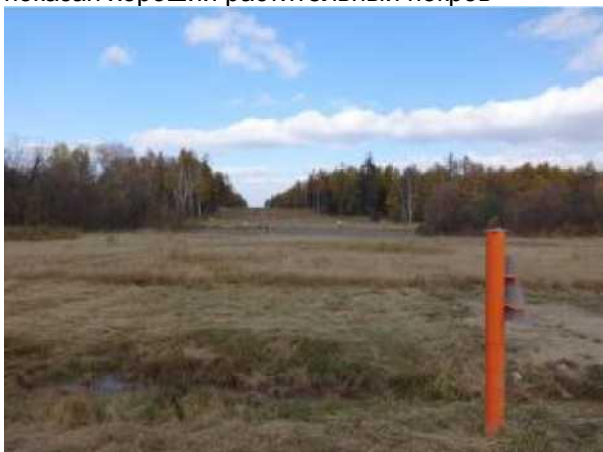
Фото 2 — вид на юг вдоль ПЗ; показан хороший растительный покров

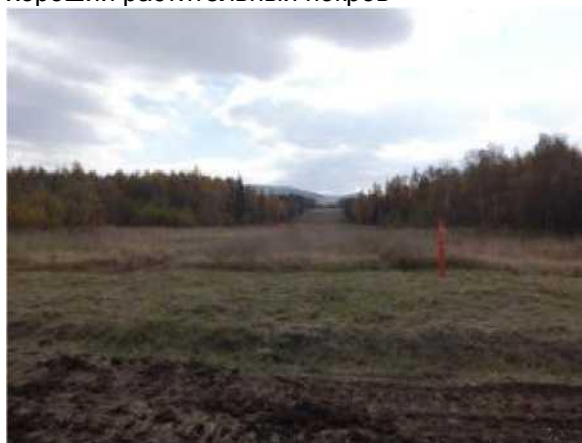
Фото 3 — вид вверх по течению; на берегах реки видны матрацы Рено

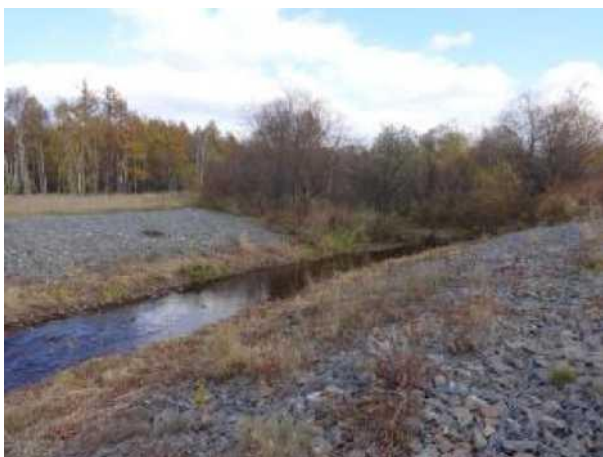
Фото 4 — вид вниз по течению; на берегах реки видны матрацы Рено

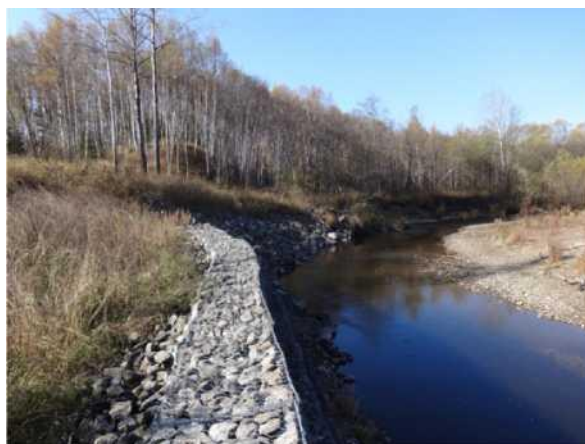
ПЗ по обеим сторонам реки имеет хороший растительный покров, а склон на южной стороне защищен рассекателями (фото 3 и 4).

Фото 3 — вид на север через реку на ПЗ

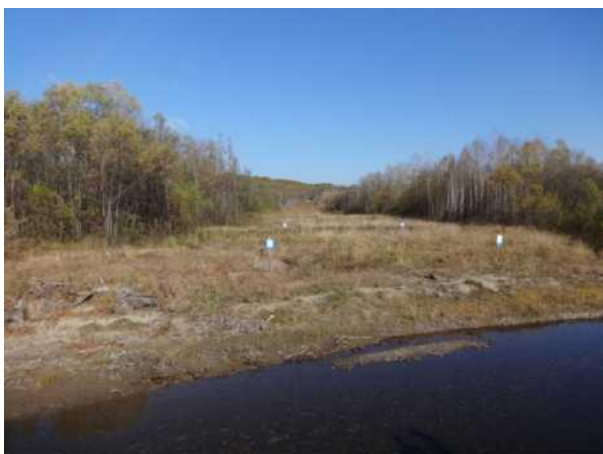
Фото 4 — вид на юг на поросший растительностью склон ПЗ

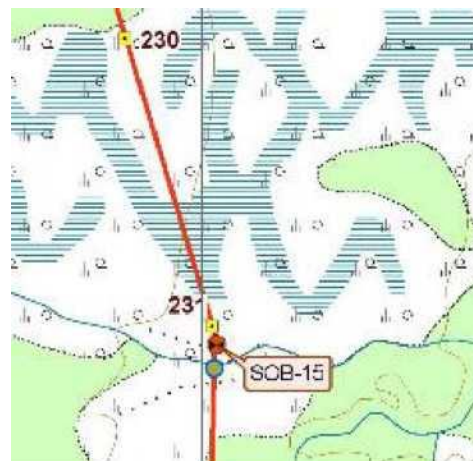
В отличие от других посещенных участков водно-болотных угодий, как в ПЗ, так и на более широком участке к востоку от ПЗ имеются признаки обезвоживания. Причина обезвоживания, по-видимому, двояка. Во-первых, сохранившаяся подъездная дорога к узлу крановых задвижек, по-видимому, служит барьером для гидрологической связности между западным и восточным участками водно-болотных угодий.

Во-вторых, на юге участка на западной стороне ПЗ рядом с узлом крановых задвижек устроены траншея и берма. Траншея отводит воду из западной части водно-болотных угодий на юг. Таким образом, вода не доходит до ПЗ или водно-болотных угодий к востоку от ПЗ, в результате чего имеются признаки негативного воздействия в виде засохшего подлеска и заметного уменьшения количества болотных мхов.

<p>Фото 1 — траншея и берма к западу от ПЗ</p>  	<p>Фото 2 — водно-болотные угодья в хорошем состоянии к западу от ПЗ</p>  
<p>Фото 3 — оголенная ПЗ без растительности водно-болотных угодий</p>  	<p>Фото 4 — высыхающие водно-болотные угодья к востоку от ПЗ</p>

В результате вышеописанных факторов ПЗ имеет скудную растительность, представленную лишь редкими вкраплениями однолетних трав. Растения водно-болотных угодий отсутствуют. Чтобы решить выявленные проблемы, необходимо засыпать траншею и полностью удалить берму. Кроме того, необходимо установить приблизительно пять небольших водопропускных сооружений примерно через каждые 200 м под подъездной дорогой между КП 230 и КП 231.

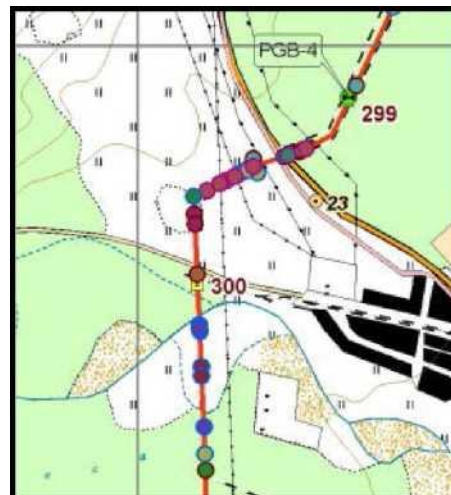
ПЗ к северу и югу от реки имеет хороший растительный покров.

Фото 1 — вид на юг; показан хороший растительный покров

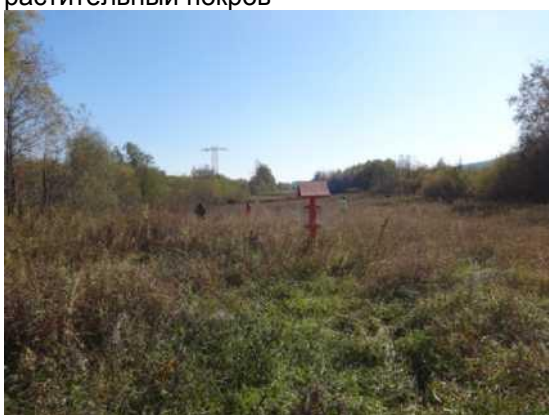
Фото 2 — вид на юг через северное русло

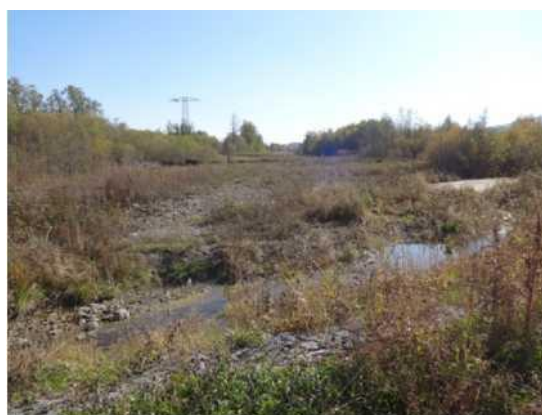
Река Гастелловка является бурной разветвленной рекой с множеством русел. Главное русло имеет гравийные берега без признаков размыва. Берег северного русла (в настоящее время является второстепенным руслом) хорошо укреплен матрацами Рено, которые находятся в хорошем состоянии и через которые прорастает растительность.

Фото 3 — вид на восток на берега главного русла

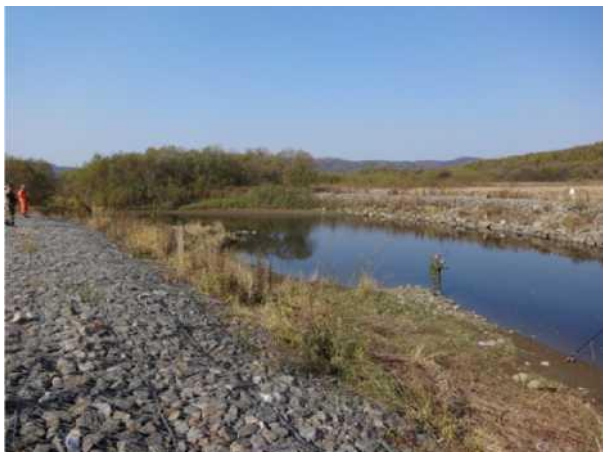
Переход через реку Пугачевка выглядит устойчивым. Южный берег защищен матрацами Рено, через некоторые из них прорастает трава. Северный берег защищен обширной каменной насыпью, через камни которой также прорастает растительность (фото 1 и 2). ПЗ по обеим сторонам реки имеет хороший растительный покров (фото 3). Склон на южном краю речной долины хорошо защищен раскесателями (фото 4).

Фото 2 — вид вниз по течению; показаны матрацы Рено и каменная насыпь

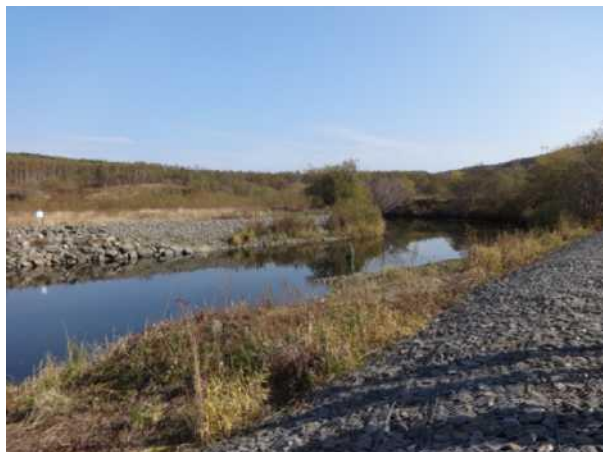
Фото 3 — вид на север; показана ПЗ с хорошим растительным покровом

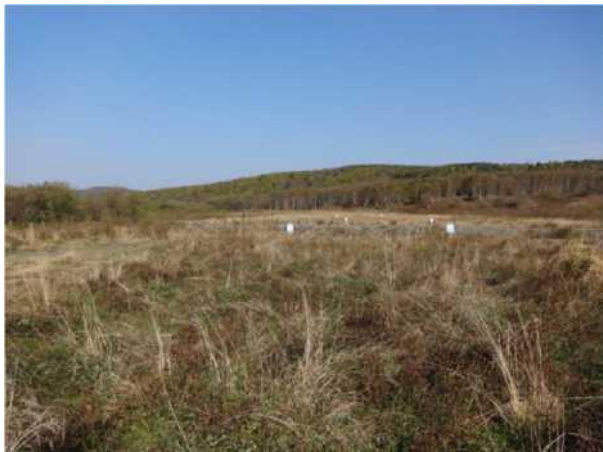
Фото 4 — вид на юг; показан хорошо защищенный склон

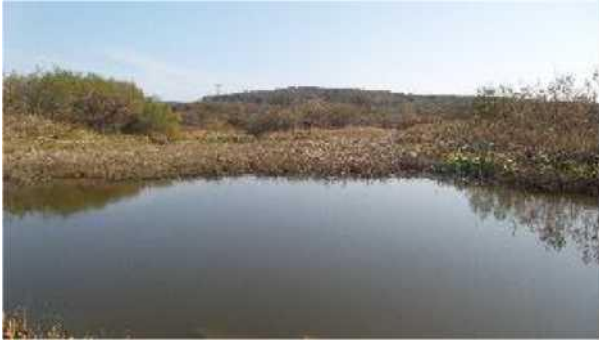
Фото 5 — озеро-старица, район Пугачево

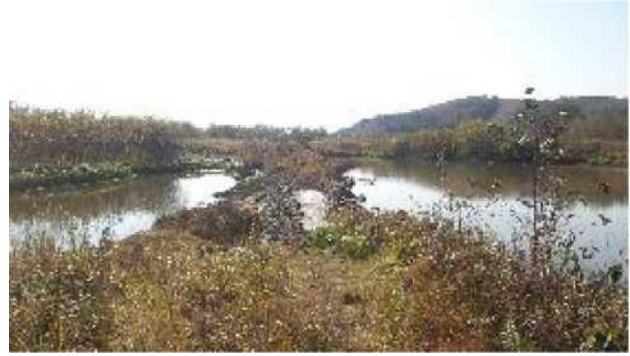
Фото 6 — оставшаяся колея, озеро-старица

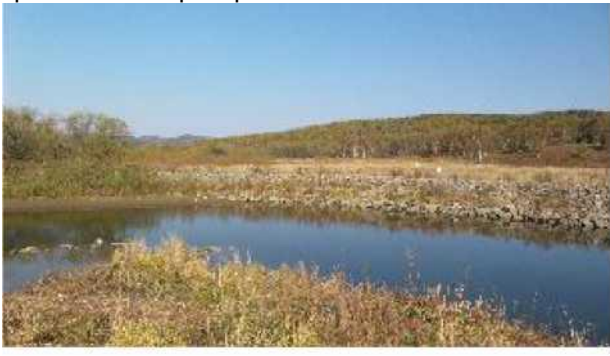
Фото 7 — вид на север от озера-старицы;
показан переход через реку и заболоченное
травянистое пространство за ней

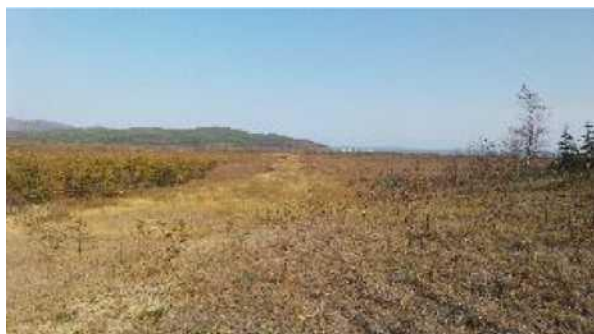
Водно-болотные угодья у реки Мануй вызывали озабоченность в предыдущие годы, поскольку в ПЗ медленно восстанавливалась растительность, а над двумя трубопроводами ясно просматривались две оголенные полосы.

Во время данного посещения было обнаружено, что в настоящее время восстановление растительности в ПЗ идет хорошо.

Сейчас оголенные участки наблюдаются только на западной стороне ПЗ (газопровод), а восточная ПЗ сейчас полностью покрыта растительностью.

Фото 1 — вид с юга на водно-болотные угодья у реки Мануй

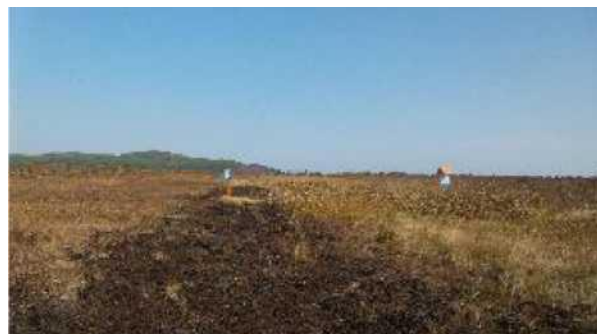
При ближайшем рассмотрении оказалось, что казавшиеся оголенными участки также зарастают видами невысоких кустарников и мхов, присутствующими на окружающей заболоченной местности, включая небольшие пятна сфагновых мхов в понижениях на поверхности торфа и многочисленные растения росянки круглолистной *Drosera rotundifolia*. Весь участок ПЗ очень сырой, что указывает на то, что прокладка трубопроводов не привела к высыханию ПЗ. По-видимому, средняя часть ПЗ между двумя трубопроводами слегка просела, и там образовалось понижение, где удерживается стоячая вода. Это место успешно заселено рогозом и другими надводными растениями.

Фото 2 — крупный план ПЗ

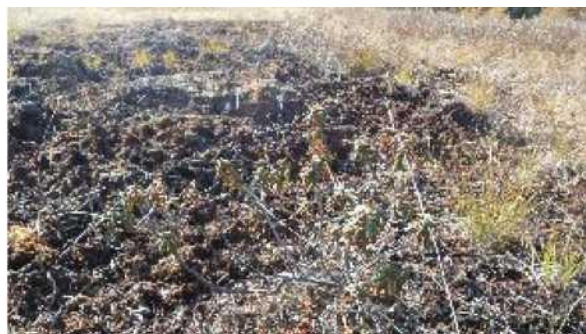
Фото 3 — доказательство восстановления растений водно-болотных угодий

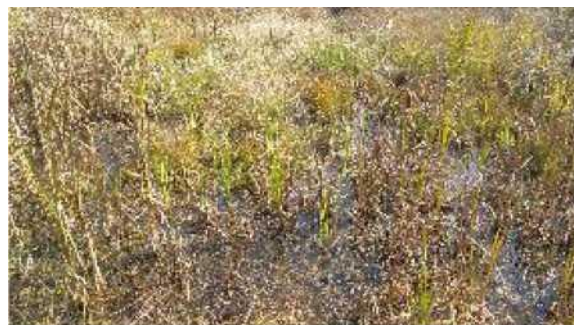
Компания «ЭНВАЙРОН» считает, что со временем ПЗ снова полностью зарастет видами водно-болотных угодий, присущими окружающей местности, при этом единственным отличием от местообитания, существовавшего до прокладки трубопроводов, будут заросли высоких надводных видов, характерных для водно-болотных угодий, которые заселили среднюю часть ПЗ.

Фото 4 — высокая надводная растительность в более влажной средней части ПЗ

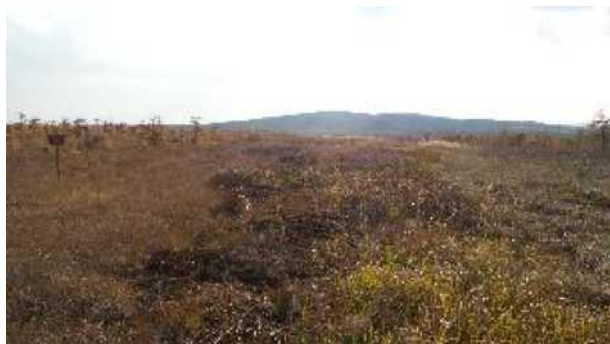
Схема восстановления растительности, очень похожая на участок у реки Мануй, наблюдается и в Долинске. Растительность в ПЗ восстановилась в целом хорошо, и сейчас ПЗ повторно заселяется кустарниками и мхами из окружающей заболоченной местности, хотя и медленнее, чем травяными видами.

Фото 1 — вид с севера на водно-болотные угодья в Долинске

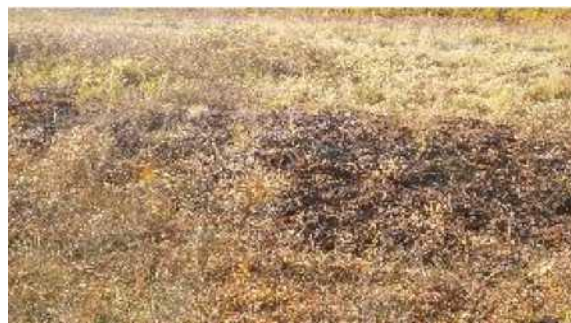
В этом месте процесс восстановления растительности займет больше времени, так как здесь торф заменили не так хорошо, как в районе реки Мануй, и ПЗ оказалась заселена молодыми деревьями ольхи. Однако ольха была вырублена в 2014 г.

В Долинске продолжают существовать мозаичные водно-болотные местообитания с преобладанием кустарников, заселяющих ПЗ вплоть до зарослей тростника. Единственным потенциальным препятствием при восстановлении кустарников может быть восстановление деревьев.

Фото 2 — восстановление растений водно-болотных угодий

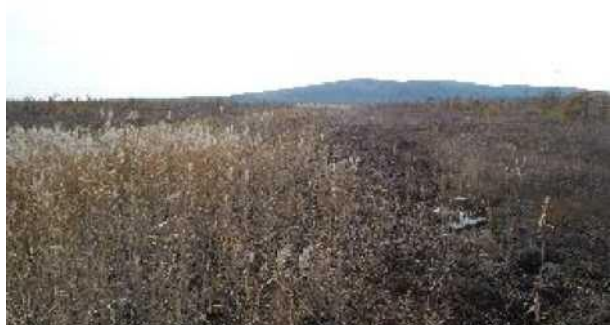
Здесь отличие заключается в том, что вместо рогаза присутствуют заросли тростника обыкновенного, заселившего среднюю часть ПЗ, где в результате проседания грунта держится вода, собираясь в лужи.

Фото 3 — заросли тростника в более влажных участках

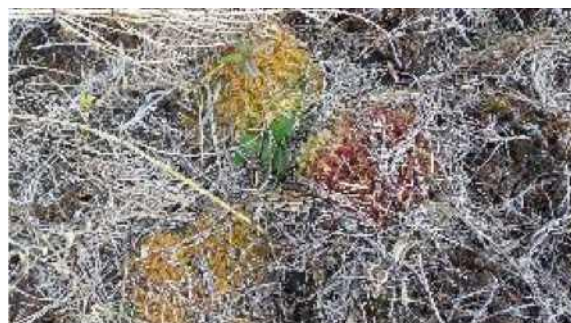
Фото 4 — восстановление сфагнового мха в ПЗ
